# Asbestinventarisatetest

Brugstraat 77, 8560 Wevelgem

Attestnummer : **20240425-000292.000**

# Zone 1: Appartement

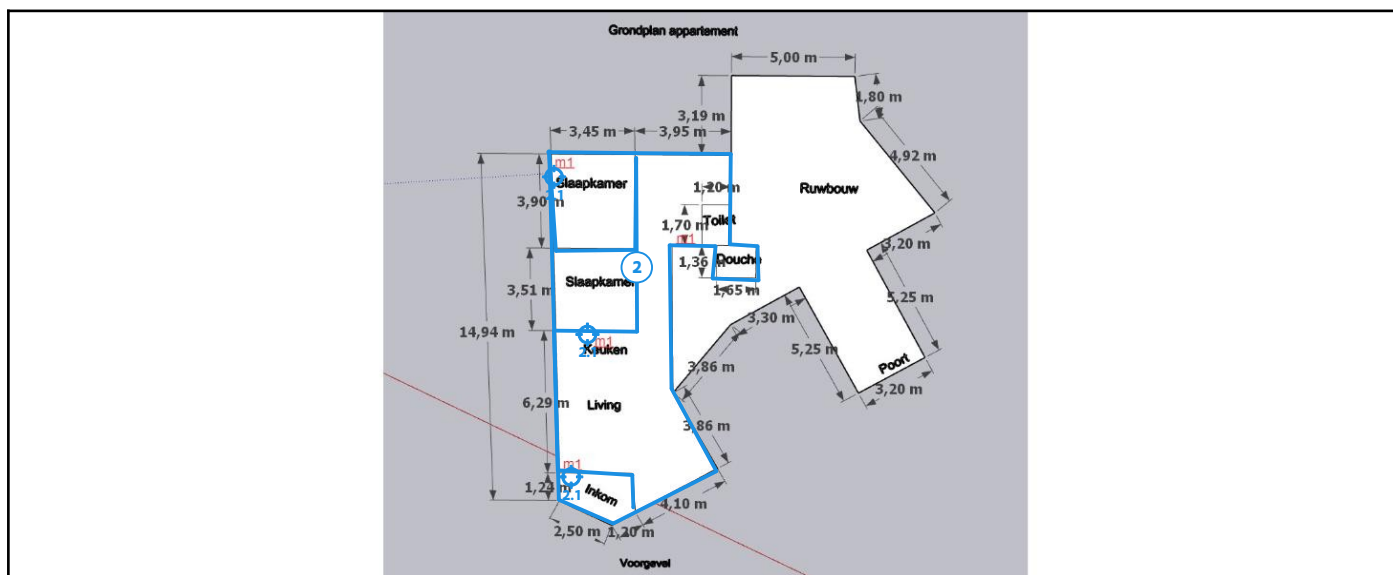
# Plan 1.1: Grondplan appartement

Beschrijving	Type	Actie
2. Pleisterwerk muren	Geen asbest	-
2.1 Code: M1	Mengmonster	-

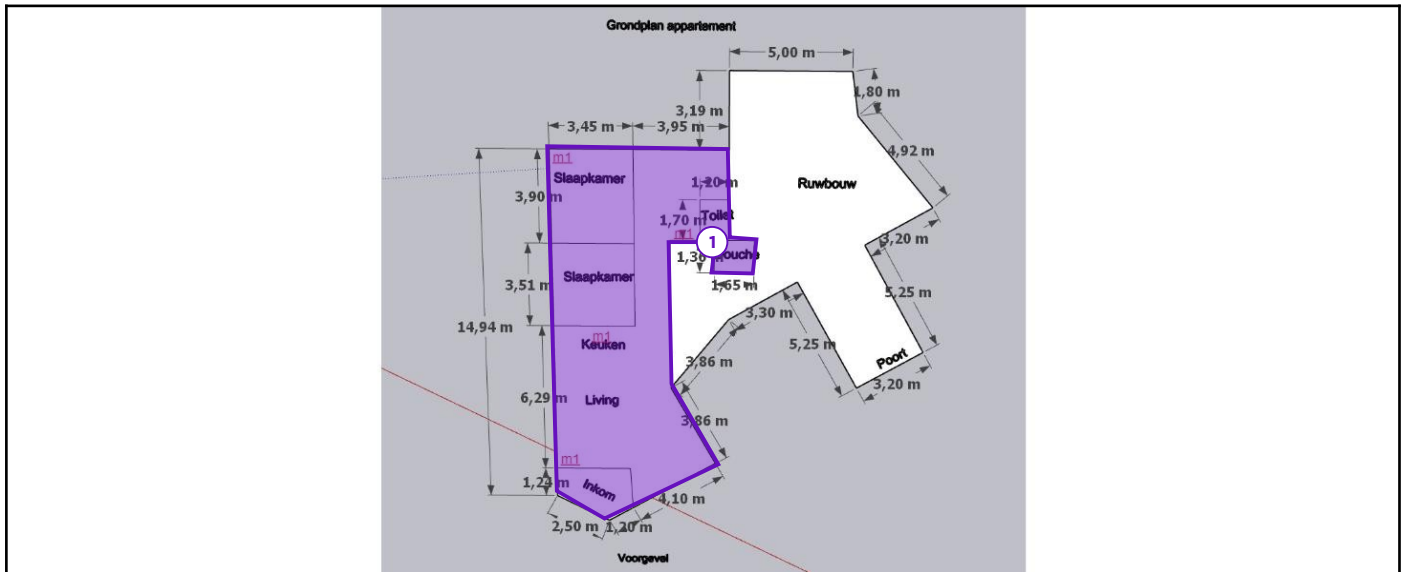
## Plan 1.2: Grondplan appartement

Beschrijving	Type	Actie
1. Plafond in gyproc	Advies	-

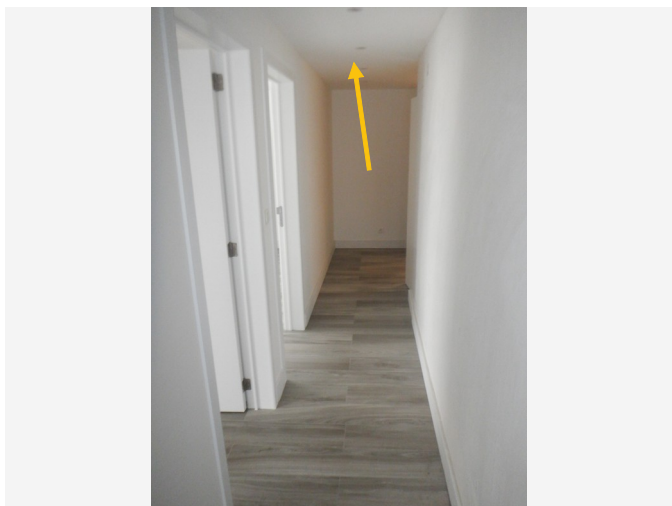
Vrije foto

geen gepleisterde plafonds aanwezig. Overal gyproc in het woongedeelte. In berging: betonnen gewelven.

Identificatiemethode	Vaststelling & expertise (niet-asbestverdacht)
Primaire drager	Plafond

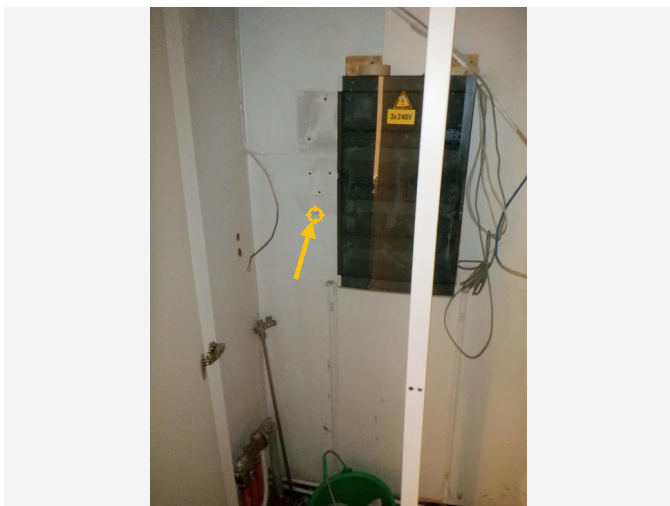
Overzichtsfoto

## Fiche 2: Pleisterwerk muren

Geen asbest

#	Type	Referentie	Resultaat
2.1	Mengmonster	M1	Geen asbest

Beschrijving	Pleisterwerk muren
Omgeving	Binnen
Primaire drager	Binnenwand
Bindmiddel van materiaal	Gips - kalk

<b>Gebondenheid op basis van bindmiddel</b>	Niet-hechtgebonden
<b>Hoeveelheid (oppervlakte - dikte - aantal)</b>	• 180,00 m <sup>2</sup> - 1,00 cm - 1 stuk
<b>Totaal volume</b>	1,80 m <sup>3</sup>
<b>Identificatiemethode</b>	Vaststelling met monstername
<b>Destructieve handeling voor identificatie</b>	Nee
<b>Opmerking</b>	muren berging en plaats waar douche staat: bakstenen muren. stookplaats en douche: bakstenen muren: geen staalname pleister.
