Asbestinventarisatetest

Houwaartstraat 80, 3270 Scherpenheuvel-Zichem

Attestnummer : **20240422-000466.001**

Uitgegeven op : **22.04.2024**

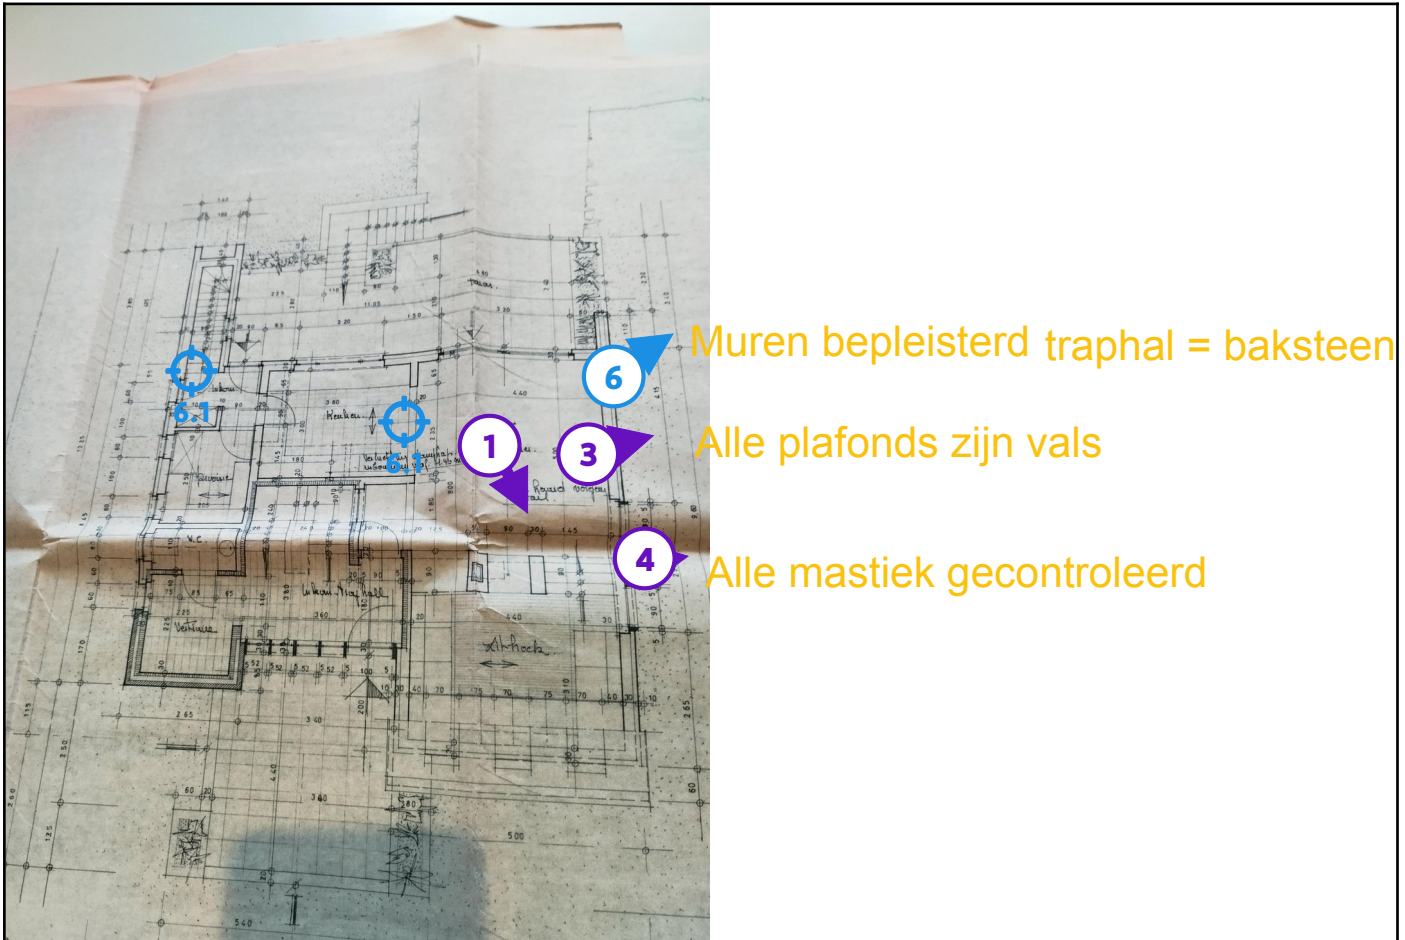
Plan 1.1: Plan Gelijkvloers

Beschrijving	Type	Actie
1. Kachelkoord	Advies	-
3. Valse Plafonds	Advies	-
4. Mastiek Ramen	Advies	-
6. Pleister muren	Geen asbest	-
6.1 Code: 1	Mengmonster	-

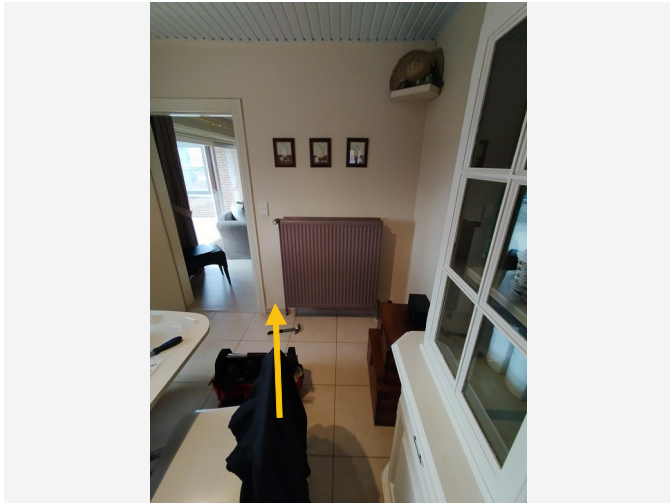
Overzichtsfoto

Geen asbest

#	Type	Referentie	Resultaat
6.1	Mengmonster	1	Geen asbest

Beschrijving	Pleister muren
Omgeving	Binnen
Primaire drager	Binnenwand

Bindmiddel van materiaal	Gips - kalk
Gebondenheid op basis van bindmiddel	Niet-hechtgebonden
Hoeveelheid (oppervlakte - dikte - aantal)	• 937,50 m ² - 3,00 cm - 1 stuk
Totaal volume	28,125 m ³
Identificatiemethode	Vaststelling met monstername
Destructieve handeling voor identificatie	Nee
Opmerking	De oppervlakte is een schatting.
