# Asbestinventarisatetest

Rapetstraat 80, 8940 Wervik

Attestnummer : 20230617-000047.000

Uitgegeven op : 17.06.2023

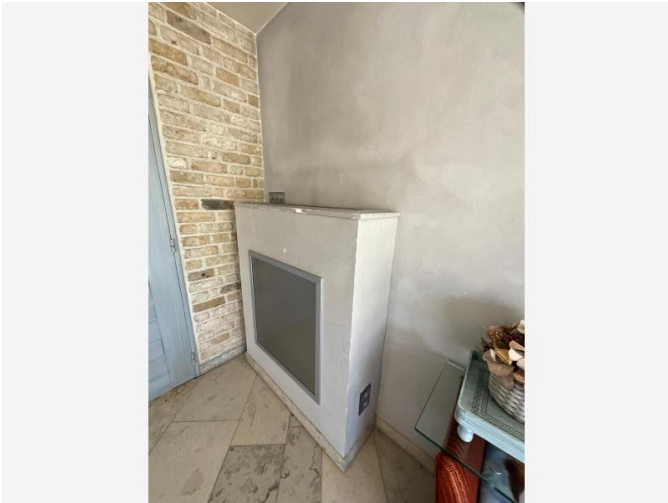
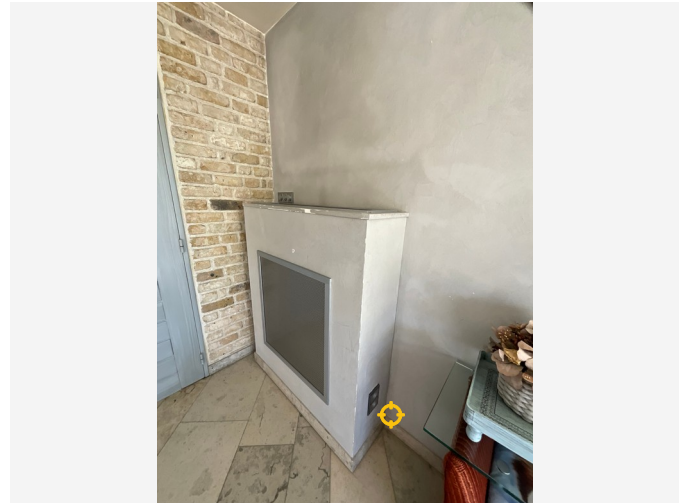
Overzichtsfoto

Detailfoto

Geen asbest

#	Type	Referentie	Resultaat
4.1	Mengmonster	Mm01	Geen asbest

Beschrijving	Pleisterwerk wanden
Omgeving	Binnen
Primaire drager	Binnenwand
