Asbestinventarisatetest

Tereykenstraat 19, 3800 Sint-Truiden

Attestnummer : 20231031-000063.000

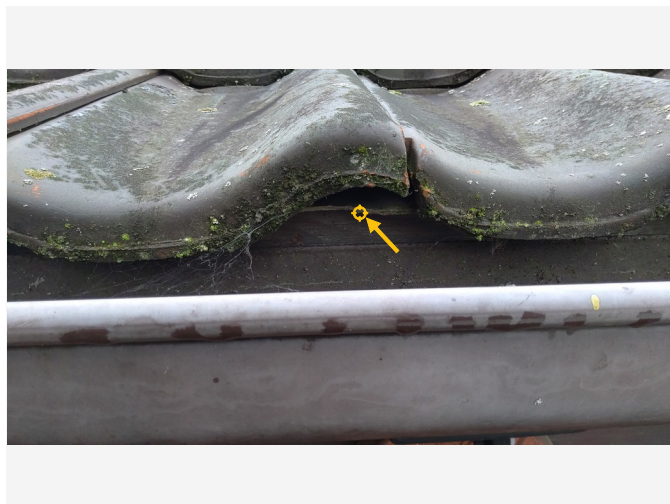
Overzichtsfoto

Detailfoto

Het asbestmateriaal valt onder de mijlpaal van 2040.

Eindbeoordeling materiaalisico	Laag materiaalisico en/of verlaagde kans op vezelvrijgave
--------------------------------	---

Gebondenheid	Categorie 1: hechtgebonden in oorsprong
Asbestsoort (vezeltype)	Alleen chrysotiel
Asbestconcentratie	Laag (< 50%)
Afschermingsgraad van het gehele materiaal	Geheel of deels (ook) vrij aan de binnenlucht
Toestand van het materiaal	Licht beschadigd, licht verweerd. Intact materiaal type Pical – asbestboard of categorie III 'gebondenheid'

#	Type	Referentie	Resultaat
1.1	Puntmonster	MM-03	Chrysotiel

Beschrijving	Menuiserie (onderdak tuinhuis)
Omgeving	Binnen
Primaire drager	Schuin dak
Asbestmateriaal	Plaat, paneel, tablet - Type Menuiserie
Bindmiddel van asbestmateriaal	Cement

Gebondenheid op basis van bindmiddel	Hecht
Hoeveelheid (oppervlakte - dikte - aantal)	<ul style="list-style-type: none">• 25,00 m² - 0,50 cm - 1 stuk
Totaal volume	0,125 m ³
Eenvoudig bereikbaar	Ja
Bevestigingswijze	<ul style="list-style-type: none">• Geklemd
Identificatiemethode	Vaststelling met monstername
Destructieve handeling voor identificatie	Nee

- Zorg voor een veilig beheer. Vermijd het beschadigen van het asbestmateriaal. Controleer de toestand jaarlijks op wijzigingen.

- Eenvoudige handelingen: mag via doe-het-zelf of door werknemer(s) met opleidingsattest eenvoudige handelingen
Verwijder de dakpannen. Erna voorzichtig houten draaglatjes en onderdakplaten loswrikken, asbesthoudende platen één voor één en in hun geheel verwijderen. Niet gooien en geen stortkokers gebruiken.
Dubbel te verpakken en naar het containerpark afvoeren of laten ophalen.
Draag persoonlijke beschermingsmiddelen.

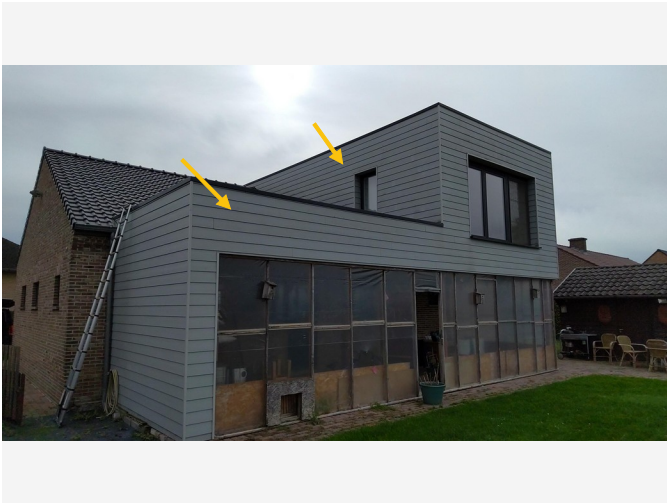
Situeringfoto

Uitgesloten van inspectie

Bouwjaar: 2012

Constructies gebouwd vanaf 2001 moeten niet onderzocht worden

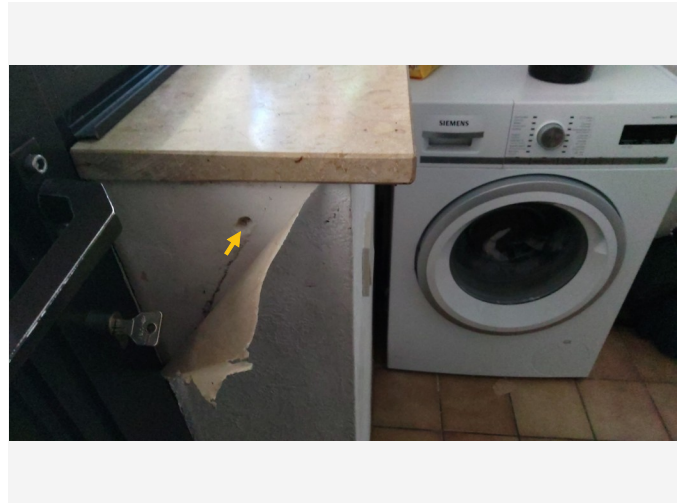
Fiche 3: Pleister muur

Geen asbest

#	Type	Referentie	Resultaat
3.1	Mengmonster	MM-01	Geen asbest

Beschrijving	Pleister muur
Omgeving	Binnen
Primaire drager	Binnenwand

Bindmiddel van materiaal	Gips - kalk
Gebondenheid op basis van bindmiddel	Niet-hechtgebonden
Hoeveelheid (oppervlakte - dikte - aantal)	• 450,00 m ² - 1,00 cm - 1 stuk
Totaal volume	4,50 m ³
Identificatiemethode	Vaststelling met monstername
Destructieve handeling voor identificatie	Nee
Opmerking	Het pleisterwerk van de muren werd bemonsterd in de wasplaats, inkomhal, slaapkamer (gelijkvloers + boven) en badkamer.
