# Asbestinventarisatetest

Maagdestraat 18, 8980 Zonnebeke

Attestnummer : 20230901-000026.000

Uitgegeven op : 01.09.2023

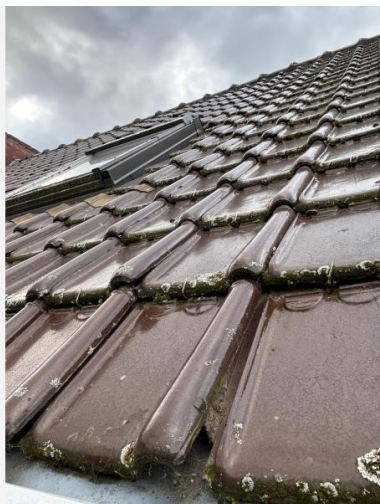
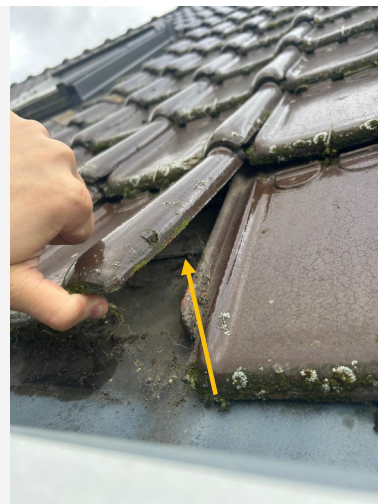
Overzichtsfoto

Detailfoto

## Risicobeoordeling

Eindbeoordeling materiaalrisico	Zeer laag materiaalrisico en/of zeer lage kans op vezelvrijgave
---------------------------------	---

Gebondenheid	Categorie 1: hechtgebonden in oorsprong
Asbestsoort (vezeltype)	Crocidoliet aanwezig
Asbestconcentratie	Laag (< 50%)
Afschermingsgraad van het gehele materiaal	Stootvaste afscherming of omkasting
Toestand van het materiaal	Licht beschadigd, licht verweerd. Intact materiaal type Pical – asbestboard of categorie III 'gebondenheid'

Beschrijving	Onderdak platen (Menuiserite)
Omgeving	Binnen
Primaire drager	Schuin dak
Asbestmateriaal	Plaat, paneel, tablet - Type Menuiserite
Bindmiddel van asbestmateriaal	Cement
Gebondenheid op basis van bindmiddel	Hecht
Hoeveelheid (oppervlakte - dikte - aantal)	• 50,00 m <sup>2</sup> - 0,40 cm - 1 stuk
Totaal volume	0,20 m <sup>3</sup>
Eenvoudig bereikbaar	Ja
Bevestigingswijze	• Genageld, geniet
Identificatiemethode	Vaststelling zonder monsternamen

Het asbestmateriaal valt onder de mijlpaal van 2040.

Zorgvuldig beheren

- Zorg voor een veilig beheer en verwijder dit asbestmateriaal wanneer het bij werken eenvoudig bereikbaar wordt. Controleer de toestand jaarlijks op wijzigingen.

- Eenvoudige handelingen: mag via doe-het-zelf of door werknemer(s) met opleidingsattest eenvoudige handelingen  
De platen kunnen zonder deze te breken, verwijderd worden.
- Eenvoudige handelingen: enkel door erkend asbestverwijderaar  
De platen kunnen zonder deze te breken, verwijderd worden.
