Asbestinventarisatetest

Achter de Hoven 31, 1861 Meise

Attestnummer : 20240312-000106.000

Uitgegeven op : 12.03.2024

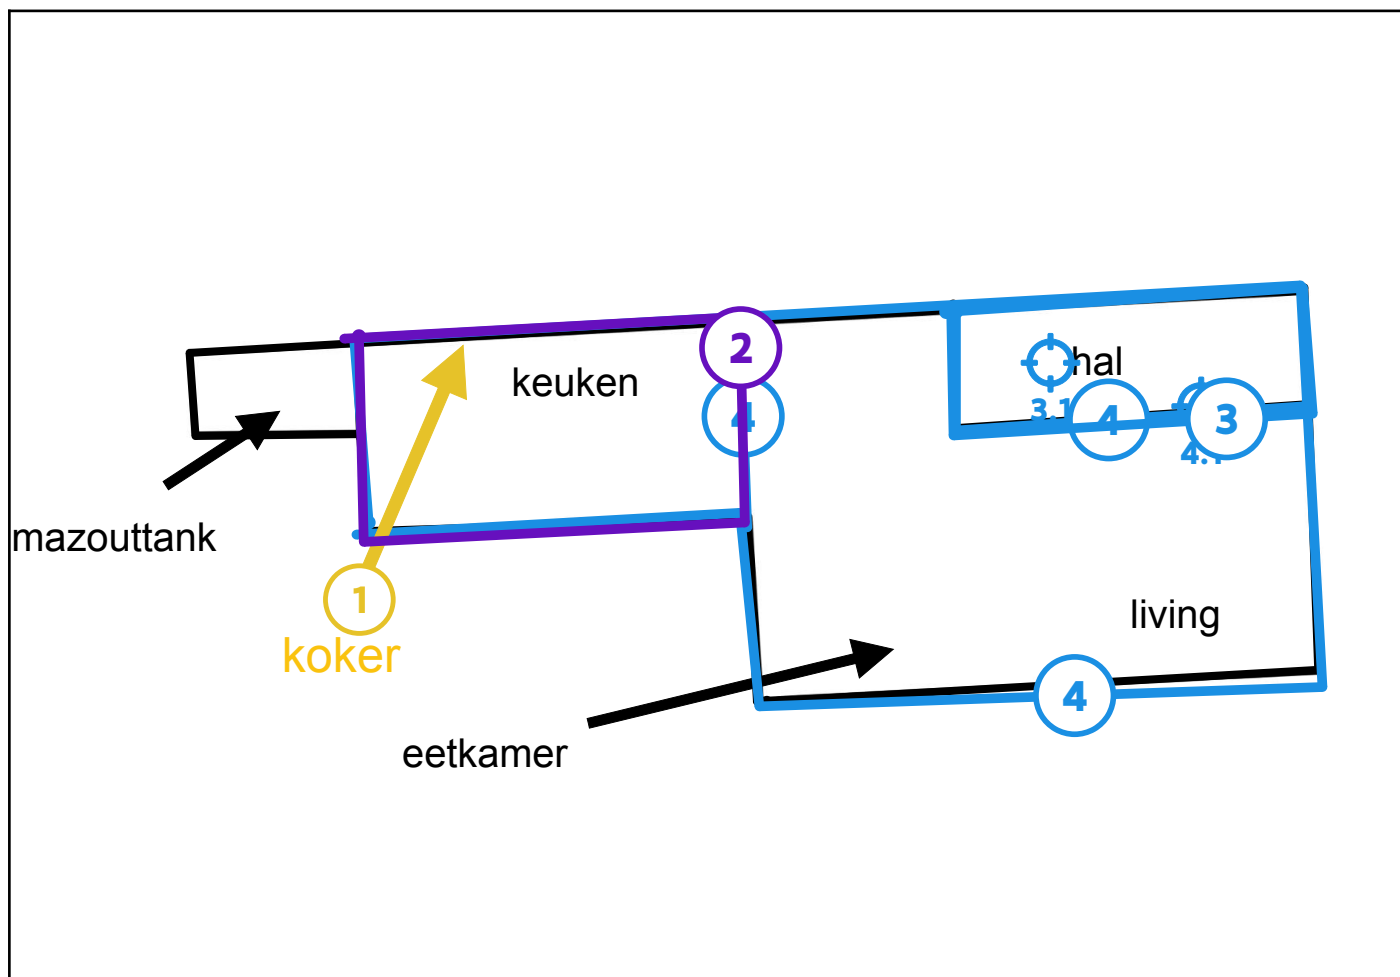
Plan 1.1: Hoofdgebouw gelijkvloers

Beschrijving	Type	Actie
1. koker	Asbestmateriaal	Zorgvuldig beheren
2. hellende daken werden recent gerenoveerd	Advies	-
3. puntstaal lijmlaag	Geen asbest	-
3.1 Code: 070324 1 sn03	Puntmonster	-
4. mengstaal pleisterwerk	Geen asbest	-
4.1 Code: 070324 1 sn01	Mengmonster	-

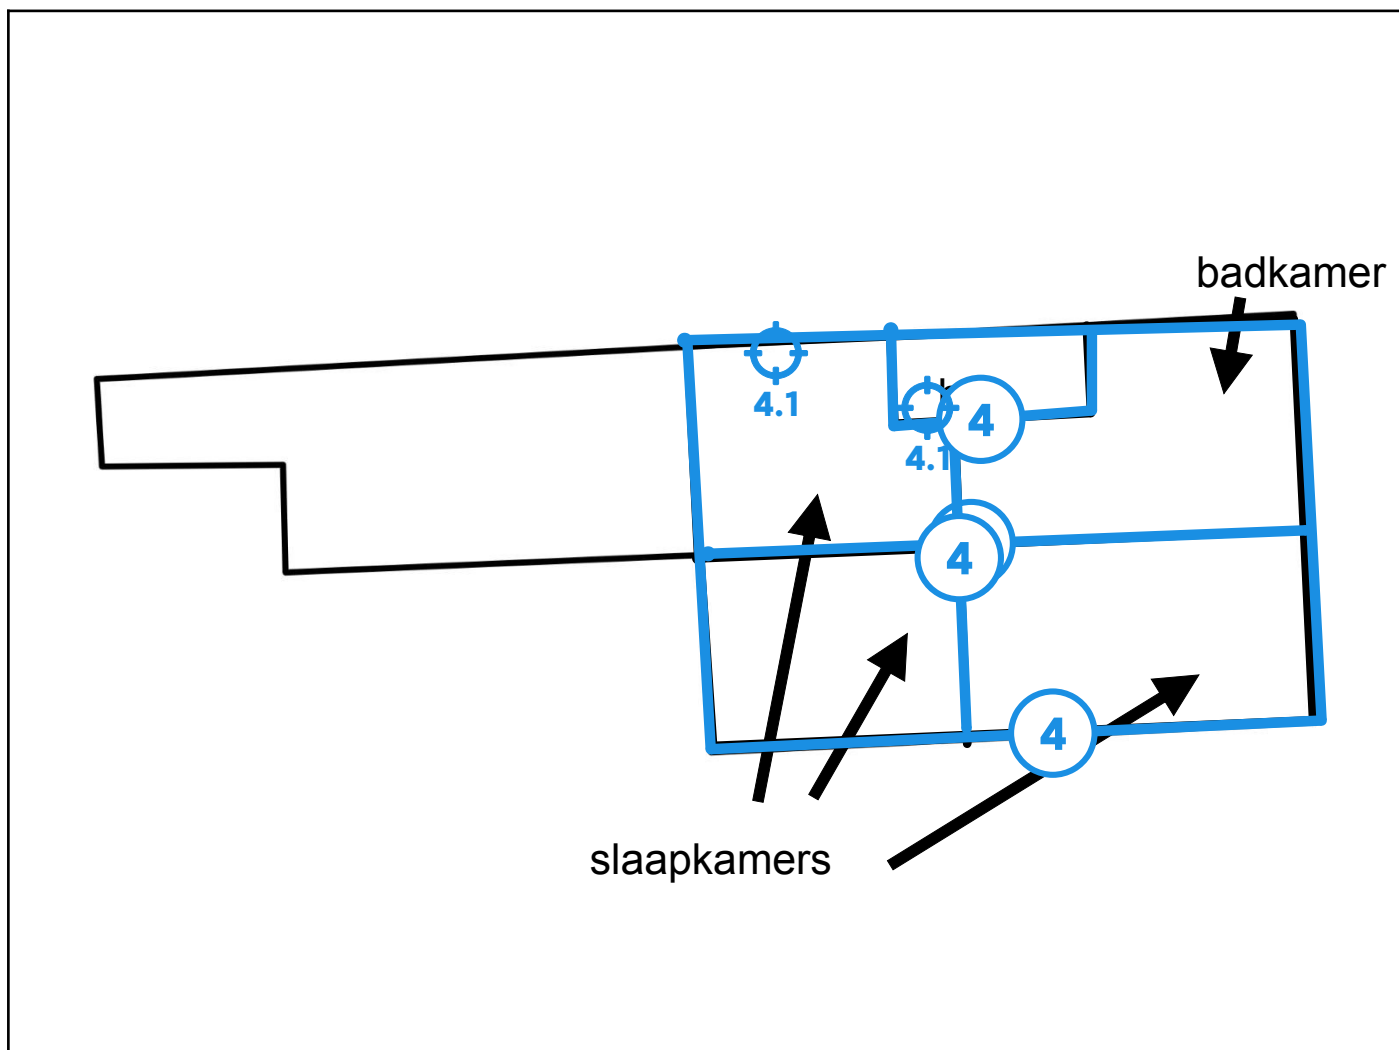
Plan 1.2: Hoofdgebouw 1e verdieping

Beschrijving	Type	Actie
4. mengstaal pleisterwerk	Geen asbest	-
4.1 Code: 070324 1 sn01	Mengmonster	-

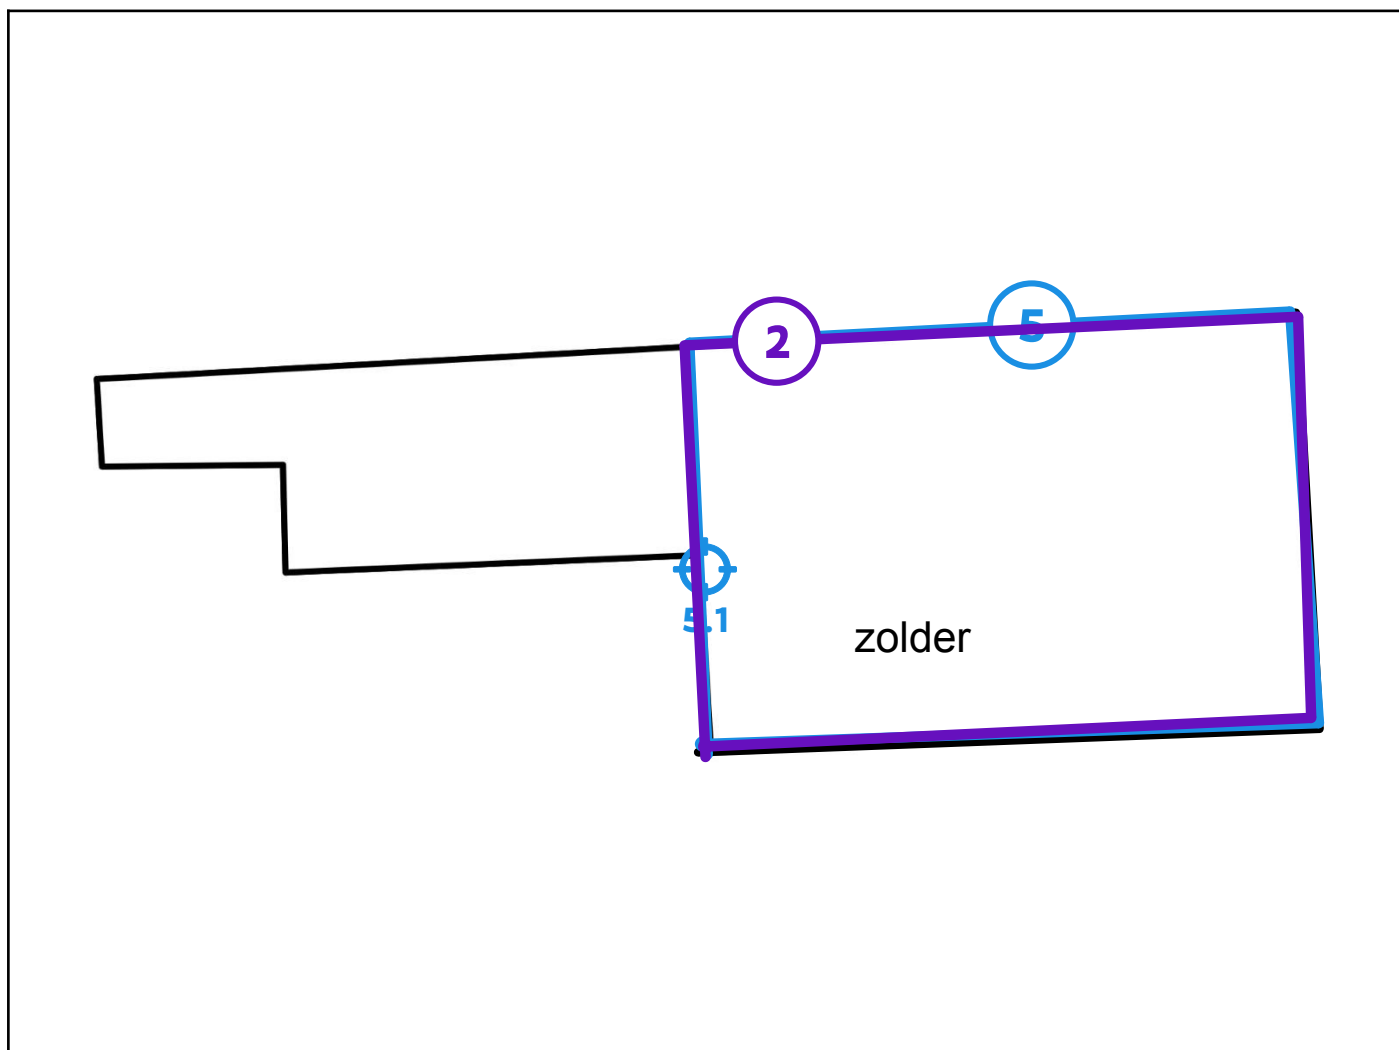
Plan 1.3: Hoofdgebouw 2e verdieping

Beschrijving	Type	Actie
2. hellende daken werden recent gerenoveerd	Advies	-
5. vloerzeil	Geen asbest	-
5.1 Code: 070324 1 sn02	Puntmonster	-

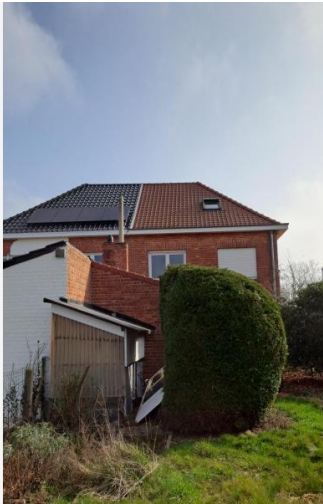
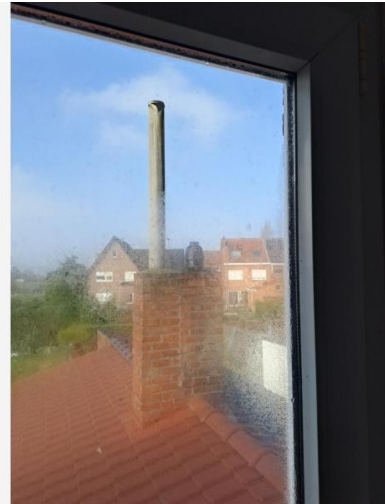
Eindbeoordeling materiaalrisico	Laag materiaalrisico en/of verlaagde kans op vezelvrijgave
---------------------------------	--

Gebondenheid	Categorie 1: hechtgebonden in oorsprong
Asbestsoort (vezeltype)	Crocidoliet aanwezig
Asbestconcentratie	Laag (< 50%)
Afschermingsgraad van het gehele materiaal	Enkel randen niet afgeschermd maar geen contact met binnenluchtstromen
Toestand van het materiaal	Licht beschadigd, licht verweerd. Intact materiaal type Pical – asbestboard of categorie III 'gebondenheid'

Beschrijving	koker
Omgeving	Buiten
Primaire drager	Schuin dak
Asbestmateriaal	Buis, koker, leiding, pijp, doorvoer
Bindmiddel van asbestmateriaal	Cement
Gebondenheid op basis van bindmiddel	Hecht
Hoeveelheid (lengte - omtrek - dikte - aantal)	• 2,00 m - 30,00 cm - 1,00 cm - 1 stuk
Totaal volume	0,006 m ³

Eenvoudig bereikbaar	Ja
Bevestigingswijze	<ul style="list-style-type: none">• Geklemd• Verlijmd, ingegoten, versmeerd
Identificatiemethode	Vaststelling zonder monstername
Destructieve handeling voor identificatie	Nee

- Zorg voor een veilig beheer. Vermijd het beschadigen van het asbestmateriaal. Controleer de toestand jaarlijks op wijzigingen.
- Zorg voor een veilig beheer en verwijder dit asbestmateriaal wanneer het bij werken eenvoudig bereikbaar wordt. Controleer de toestand jaarlijks op wijzigingen.

- Eenvoudige handelingen: mag via doe-het-zelf of door werknemer(s) met opleidingsattest eenvoudige handelingen
Deze verwijdermethode valt onder de vorm van eenvoudige handelingen conform de VLAREM en de codex Welzijn op het werk . De toestand moet echter ongewijzigd blijven tijdens het verwijderen. Alle maatregelen opgenomen in de wetgeving moeten strikt nageleefd worden.

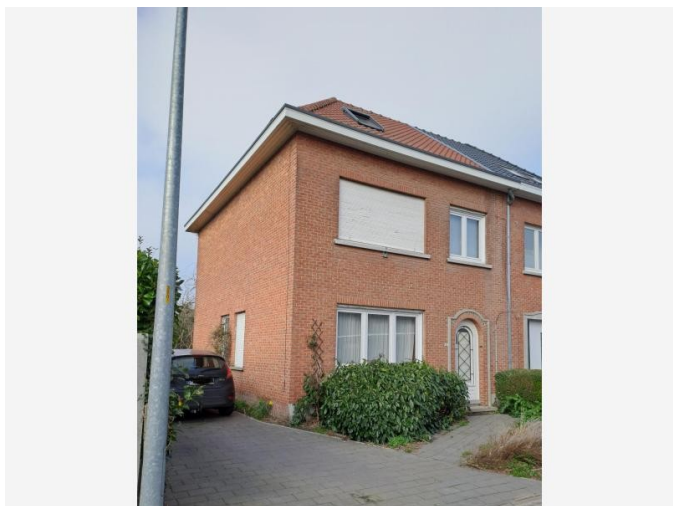
Vrije foto

Hellende daken werden in 2016 gerenoveerd.

Identificatiemethode	Bewijsdocument
Primaire drager	Schuin dak
(Asbest)materiaal	Dak- en gevelbekleding - Lei, shingle
Bindmiddel	Cement
Gebondenheid bindmiddel	Hecht

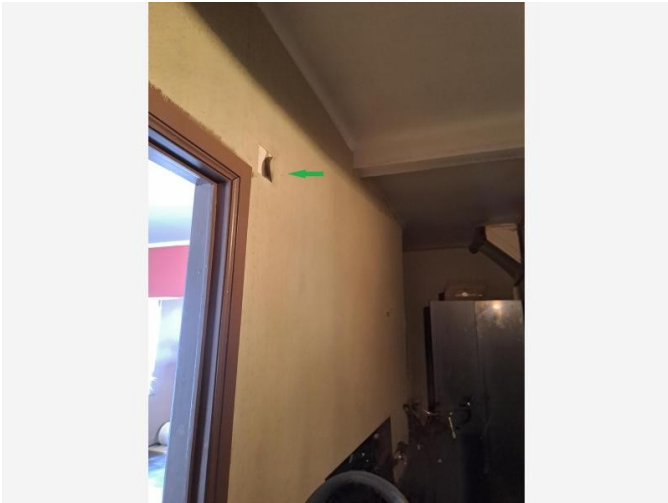
Geen asbest

#	Type	Referentie	Resultaat
4.1	Mengmonster	070324 1 sn01	Geen asbest

Beschrijving	mengstaal pleisterwerk
Omgeving	Binnen
Primaire drager	Binnenwand

Bindmiddel van materiaal	Gips - kalk
Gebondenheid op basis van bindmiddel	Niet-hechtgebonden
Hoeveelheid (oppervlakte - dikte - aantal)	• 260,00 m ² - 2,00 cm - 1 stuk
Totaal volume	5,20 m ³
Identificatiemethode	Vaststelling met monstername
Destructieve handeling voor identificatie	Nee

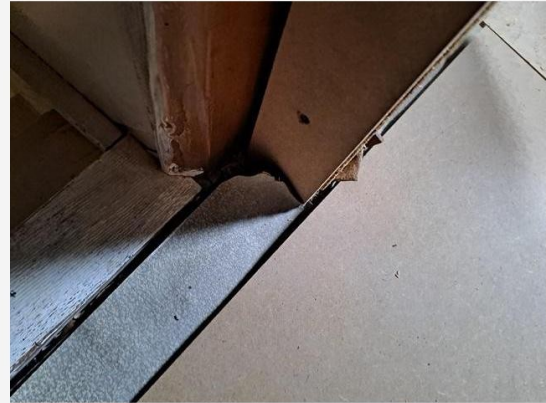
Fiche 5: vloerzeil

Geen asbest

#	Type	Referentie	Resultaat
5.1	Puntmonster	070324 1 sn02	Geen asbest

Beschrijving	vloerzeil
Omgeving	Binnen
Primaire drager	Vloer
Bindmiddel van materiaal	Karton - papier - viltachtig

Gebondenheid op basis van bindmiddel	Niet-hechtgebonden
Hoeveelheid (oppervlakte - aantal)	• 65,00 m ² - 1 stuk
Totale oppervlakte	65,00 m ²
Identificatiemethode	Vaststelling met monstername
Destructieve handeling voor identificatie	Nee
