Asbestinventarisatetest

Vennestraat 188, 3600 Genk

Attestnummer : 20240424-000348.000

Niet-asbestveilig

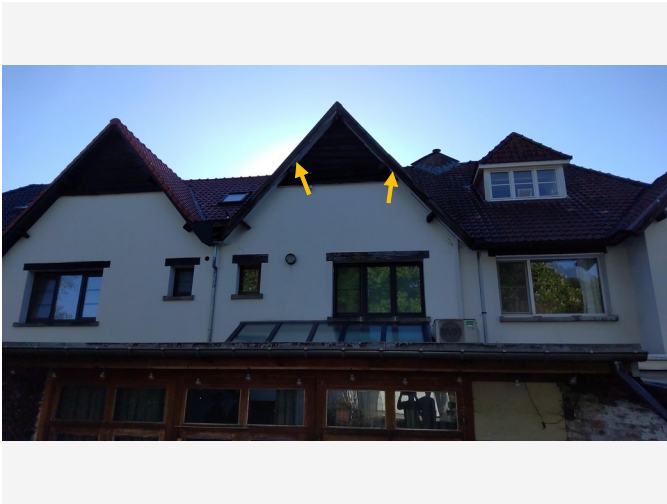
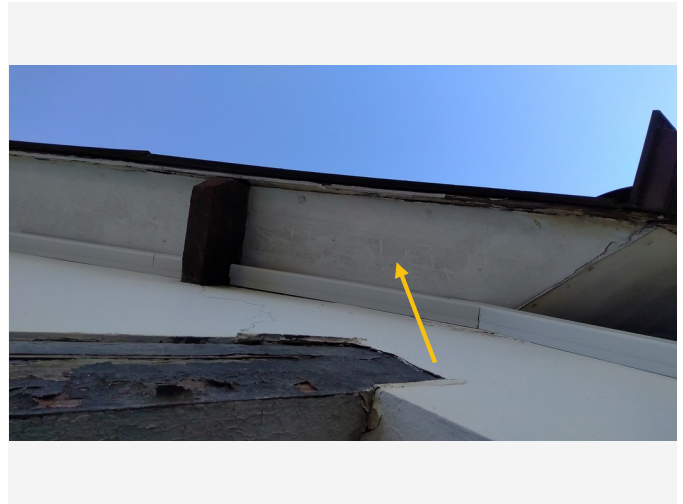
Het asbestmateriaal valt onder de mijlpaal van 2034.

Eindbeoordeling materiaalrisico	Laag materiaalrisico en/of verlaagde kans op vezelvrijgave
---------------------------------	--

Gebondenheid	Categorie 1: hechtgebonden in oorsprong
Asbestsoort (vezeltype)	Crocidoliet aanwezig
Asbestconcentratie	Laag (< 50%)
Afschermingsgraad van het gehele materiaal	Geheel of deels vrij aan de buitenlucht
Toestand van het materiaal	Licht beschadigd, licht verweerd. Intact materiaal type Pical – asbestboard of categorie III 'gebondenheid'

Beschrijving	Boeiboorden (dak)
Omgeving	Buiten
Primaire drager	Schuin dak
Asbestmateriaal	Dak- en gevelbekleding - Nok, windveer, boeiboord
Bindmiddel van asbestmateriaal	Cement
Gebondenheid op basis van bindmiddel	Hecht
Hoeveelheid (oppervlakte - aantal)	• 8,00 m ² - 1 stuk
Totale oppervlakte	8,00 m ²
Eenvoudig bereikbaar	Ja
Bevestigingswijze	• Geschroefd
Identificatiemethode	Vaststelling zonder monsternamen

- Verwijderen om een asbestveilige toestand te bekomen.

- Eenvoudige handelingen: mag via doe-het-zelf of door werknemer(s) met opleidingsattest eenvoudige handelingen
In één geheel verwijderen, dubbel verpakken en afvoeren naar het containerpark.
Draag persoonlijke beschermingsmiddelen, zie asbestattest 'asbest verwijderen'.

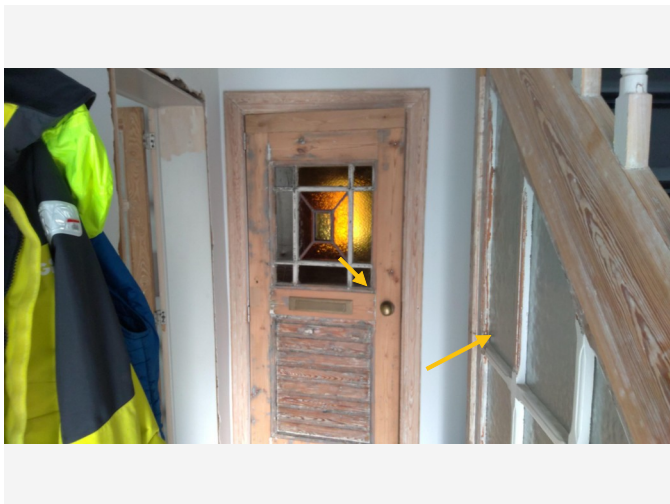
Geen asbest

#	Type	Referentie	Resultaat
4.1	Mengmonster	MM-03	Geen asbest

Beschrijving	Mastiek (binnendeur/raam)
Omgeving	Binnen
Primaire drager	Wandopening verticaal (raam, deur, ...)

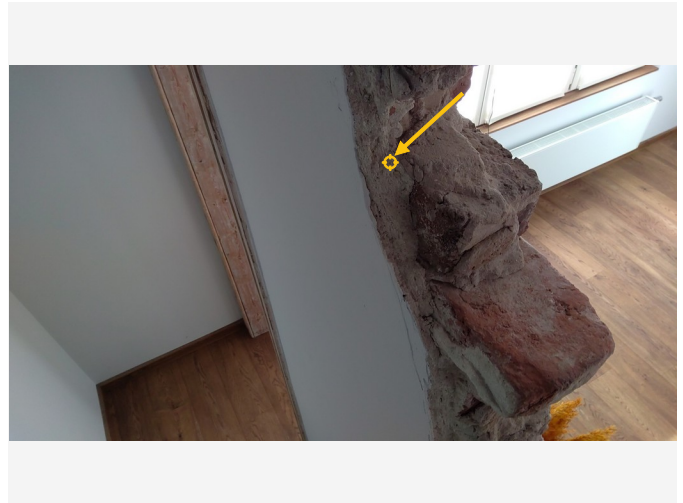
Fiche 5: Pleisterwerk muren

Geen asbest

#	Type	Referentie	Resultaat
5.1	Mengmonster	MM-01	Geen asbest

Beschrijving	Pleisterwerk muren
Omgeving	Binnen
Primaire drager	Binnenwand

Bindmiddel van materiaal	Gips - kalk
Gebondenheid op basis van bindmiddel	Niet-hechtgebonden
Hoeveelheid (oppervlakte - dikte - aantal)	• 300,00 m ² - 0,98 cm - 1 stuk
Totaal volume	2,94 m ³
Identificatiemethode	Vaststelling met monstername
Destructieve handeling voor identificatie	Nee
Opmerking	<p>Het pleisterwerk van de muren werd bemonsterd in de traphal, living en inkomhal.</p> <p>Geen pleisterwerk van de muren aanwezig in natte ruimtes en cv-ruimte.</p>

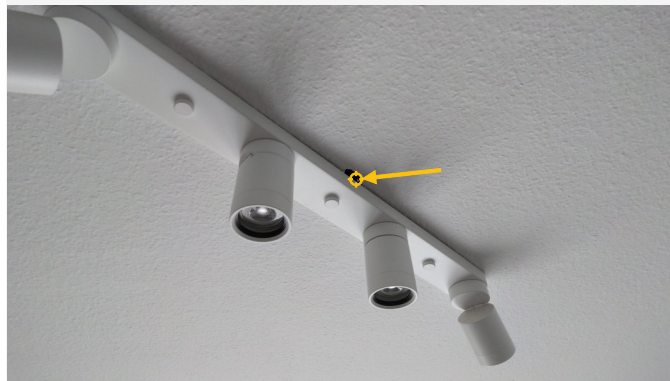
Fiche 6: Pleisterwerk plafonds

Geen asbest

#	Type	Referentie	Resultaat
6.1	Mengmonster	MM-02	Geen asbest

Beschrijving	Pleisterwerk plafonds
Omgeving	Binnen
Primaire drager	Plafond
Bindmiddel van materiaal	Gips - kalk

Gebondenheid op basis van bindmiddel	Niet-hechtgebonden
Hoeveelheid (oppervlakte - dikte - aantal)	<ul style="list-style-type: none"> • 30,00 m² - 1,00 cm - 1 stuk
Totaal volume	0,30 m ³
Identificatiemethode	Vaststelling met monsternamen
Destructieve handeling voor identificatie	Nee
Opmerking	<p>Het pleisterwerk van het plafond werd bemonsterd in de living en een klein gedeelte van de berging.</p> <p>Geen pleisterwerk van het plafond in natte ruimtes en traphal.</p> <p>De overige plafonds zijn met gyprocplaten afgewerkt.</p>
