# Asbestinventarisatetest

Windmolenstraat 62/10, 3500 Hasselt

Attestnummer : 20231025-000260.000

Uitgegeven op : 25.10.2023

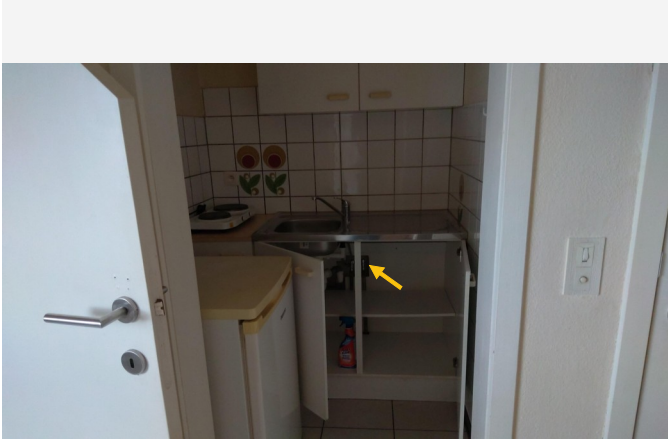
## Fiche 3: Pleister muur

Geen asbest

Overzichtsfoto

Detailfoto

#	Type	Referentie	Resultaat
3.1	Mengmonster	MM-01	Geen asbest

Beschrijving	Pleister muur
Omgeving	Binnen
Primaire drager	Binnenwand
Bindmiddel van materiaal	Gips - kalk

<b>Gebondenheid op basis van bindmiddel</b>	Niet-hechtgebonden
<b>Hoeveelheid (oppervlakte - dikte - aantal)</b>	• 60,00 m <sup>2</sup> - 1,00 cm - 1 stuk
<b>Totaal volume</b>	0,60 m <sup>3</sup>
<b>Identificatiemethode</b>	Vaststelling met monstername
<b>Destructieve handeling voor identificatie</b>	Nee
<b>Opmerking</b>	Het pleisterwerk van de muren werd bemonsterd in de keuken en leefruimte.  (Geen bepleisterd plafond aanwezig)
