# Asbestinventarisatetest

Winterslagstraat 98/BU12, 3600 Genk

Attestnummer : 20240312-000032.000

# Zone 1: Hoofdgebouw

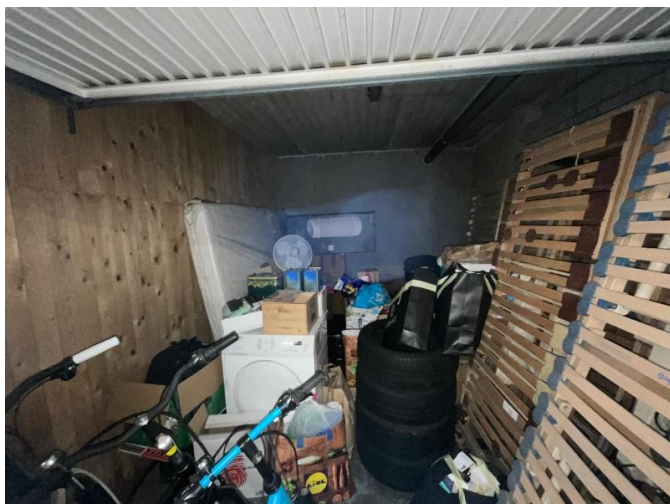
Vrije foto

Geen asbestverdachte materialen in de garage (kelder)

Identificatiemethode	Vaststelling & expertise (niet-asbestverdacht)
----------------------	--

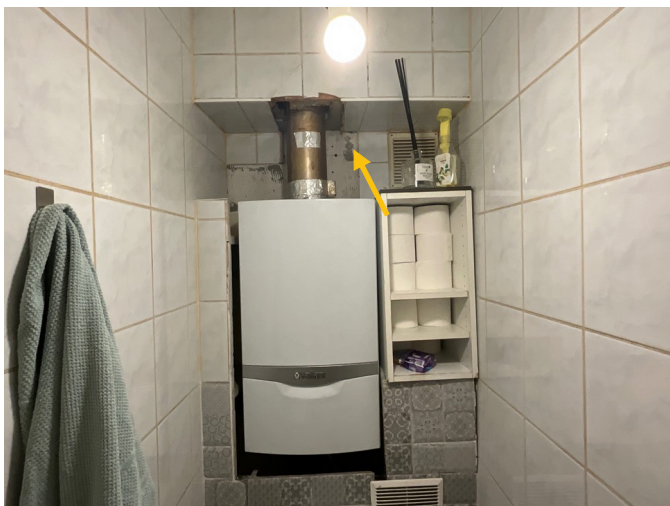
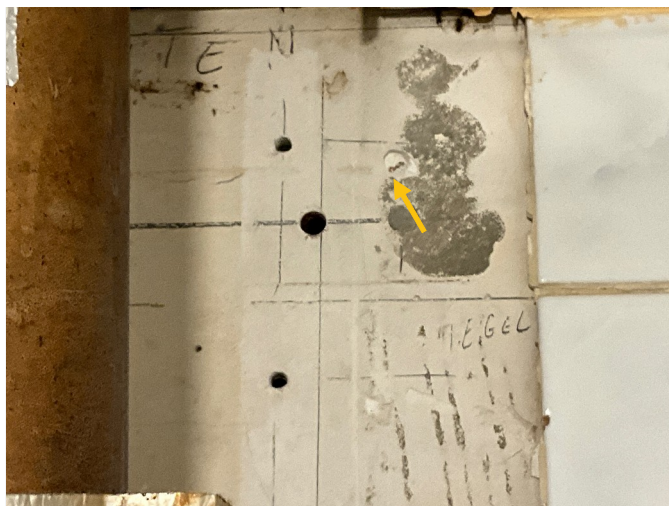
## Fiche 2: pleisterwerk muren

Geen asbest

Overzichtsfoto

Detailfoto

#	Type	Referentie	Resultaat
2.1	Mengmonster	st01	Geen asbest

Beschrijving	pleisterwerk muren
Omgeving	Binnen
Primaire drager	Binnenwand
Bindmiddel van materiaal	Gips - kalk

<b>Gebondenheid op basis van bindmiddel</b>	Niet-hechtgebonden
<b>Hoeveelheid (oppervlakte - dikte - aantal)</b>	• 223,00 m <sup>2</sup> - 1,00 cm - 1 stuk
<b>Totaal volume</b>	2,23 m <sup>3</sup>
<b>Identificatiemethode</b>	Vaststelling met monstername
<b>Destructieve handeling voor identificatie</b>	Nee

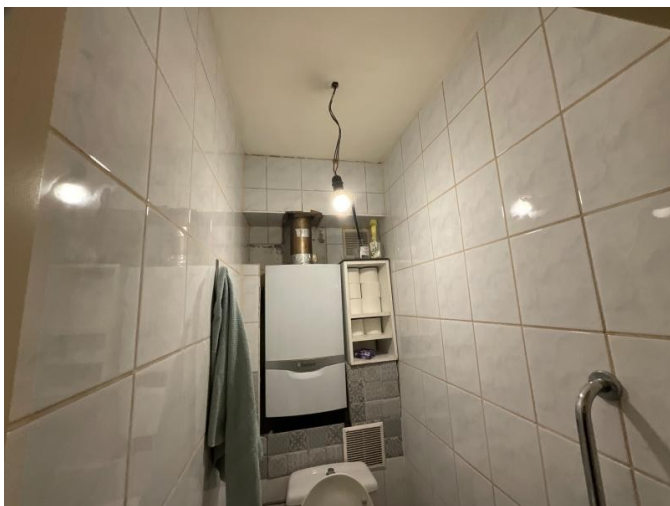
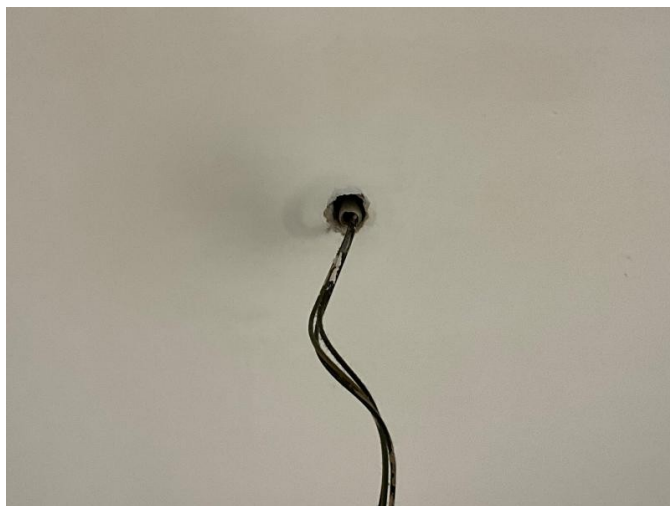
## Fiche 3: pleisterwerk plafonds

Geen asbest

Overzichtsfoto

Detailfoto

#	Type	Referentie	Resultaat
3.1	Mengmonster	st02	Geen asbest

Beschrijving	pleisterwerk plafonds
Omgeving	Binnen
Primaire drager	Plafond
Bindmiddel van materiaal	Gips - kalk

<b>Gebondenheid op basis van bindmiddel</b>	Niet-hechtgebonden
<b>Hoeveelheid (oppervlakte - dikte - aantal)</b>	• 89,50 m <sup>2</sup> - 1,00 cm - 1 stuk
<b>Totaal volume</b>	0,895 m <sup>3</sup>
<b>Identificatiemethode</b>	Vaststelling met monstername
<b>Destructieve handeling voor identificatie</b>	Nee

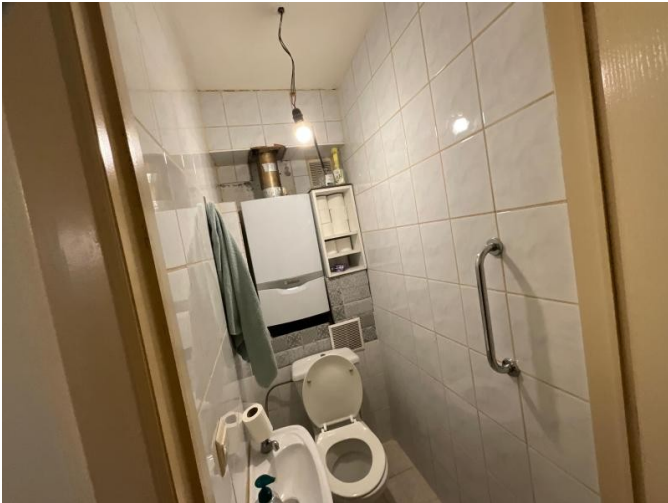
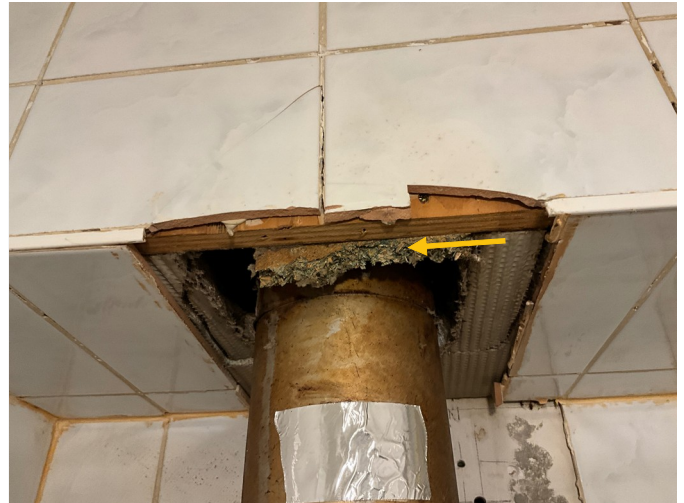
## Fiche 4: Wandplaat op wc

Geen asbest

Overzichtsfoto

Detailfoto

#	Type	Referentie	Resultaat
4.1	Puntmonster	St11	Geen asbest

Beschrijving	Wandplaat op wc
Omgeving	Binnen
Primaire drager	Binnenwand
Bindmiddel van materiaal	Vezels/hout/

<b>Gebondenheid op basis van bindmiddel</b>	Hecht
<b>Hoeveelheid (gewicht - aantal)</b>	• 8,00 kg - 1 stuk
<b>Totaal gewicht</b>	8,00 kg
<b>Identificatiemethode</b>	Vaststelling met monstername
<b>Destructieve handeling voor identificatie</b>	Nee
<b>Opmerking</b>	Plaat is zichtbaar op toilet aan bovenkant als gedeeltelijke valse muur. Mogelijk is dit materiaal nog meer aanwezig maar niet zichtbaar
