## Keuringsverslag van een elektrische laagspanning- en zeer lage spanningsinstallatie

**Datum keuring:** 15/03/2024  
**ID-label:** Winterslagstraat 98 bus 12 Genk

Straatnaam	Winterslagstraat
Huisnummer	98
Busnummer	12
Postcode	3600
Gemeente	Genk
Land	België

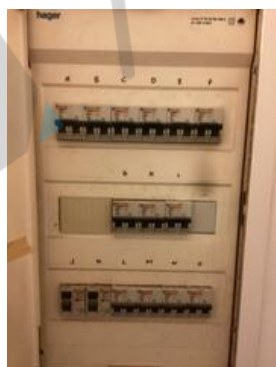
Afbeelding schakel- en verdeelbord:

<b>Visueel nazicht (algemeen)</b>	NOK	<b>Directe aanraking</b>	OK	<b>Indirecte aanraking</b>	OK
<b>Aansluitingen</b>	OK	<b>schema in bijlage door Aceg vzw</b>	NA		
<b>Equipotentiale verbindingen</b>	OK	<b>Doorsnede geleiders</b>	OK		
<b>Continuïteit</b>	OK	<b>Verlichting / toestellen</b>	OK
