ASBESTINVENTARISATTEST

Populierenlaan 32
3070 Kortenberg

Onze referentie: 2023-10-403

Attestnummer : 20231106-000253.000

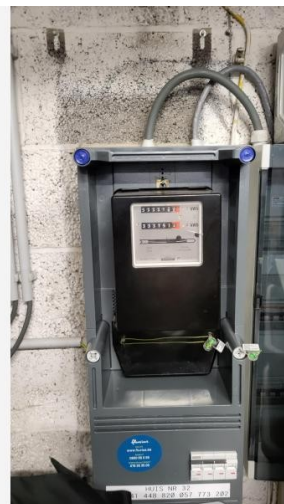
Eindbeoordeling materiaalrisico	Laag materiaalrisico en/of verlaagde kans op vezelvrijgave
---------------------------------	--

Gebondenheid	Categorie 1: hechtgebonden in oorsprong
Asbestsoort (vezeltype)	Crocidoliet aanwezig
Asbestconcentratie	Laag (< 50%)
Afschermingsgraad van het gehele materiaal	Geheel of deels (ook) vrij aan de binnenlucht
Toestand van het materiaal	Onbeschadigd, niet verweerd

Beschrijving	Elektrische uitrusting Bakeliet
Omgeving	Binnen
Primaire drager	Communicatie en elektrische infrastructuur en uitrusting
Asbestmateriaal	Plaat, paneel, tablet - Type Bakeliet
Bindmiddel van asbestmateriaal	Kunststof of -hars
Gebondenheid op basis van bindmiddel	Hecht
Hoeveelheid (oppervlakte - dikte - aantal)	• 0,10 m ² - 0,30 cm - 1 stuk
Totaal volume	< 0,001 m ³

Eenvoudig bereikbaar	Ja
Bevestigingswijze	<ul style="list-style-type: none">• Geschroefd
Identificatiemethode	Vaststelling zonder monstername
Destructieve handeling voor identificatie	Nee
Opmerking	Schakelaar van bakeliet in kelder en teller in garage.

- Zorg voor een veilig beheer. Vermijd het beschadigen van het asbestmateriaal. Controleer de toestand jaarlijks op wijzigingen.

- Eenvoudige handelingen: mag via doe-het-zelf of door werknemer(s) met opleidingsattest eenvoudige handelingen
Asbesttoepassing in hechtgebonden toepassing mag enkel door particulieren zelf verwijderd worden indien het asbesthoudende materiaal nog in goede staat is, zonder te breken verwijderd kan worden en deze losgemaakt kan worden met eenvoudig handgereedschap.

Indien de toepassingen niet onbeschadigd verwijderd kunnen worden, dienen deze door een aannemer met opleidingsattest of door een erkende asbestverwijderaar verwijderd te worden.
