# Asbestinventarisatetest

Demerstraat 83/4, 3500 Hasselt

Attestnummer : 20240411-000513.000

Uitgegeven op : 11.04.2024

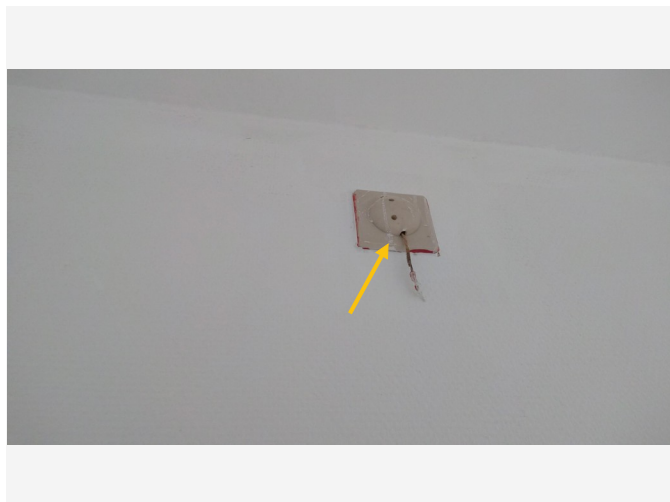
Overzichtsfoto

Detailfoto

Eindbeoordeling materiaalrisico	Verhoogd materiaalrisico en/of verhoogde kans op vezelvrijgave
---------------------------------	----------------------------------------------------------------

Gebondenheid	Categorie 1: hechtgebonden in oorsprong
Asbestsoort (vezeltype)	Crocidoliet aanwezig
Asbestconcentratie	Laag (< 50%)
Afschermingsgraad van het gehele materiaal	Geheel of deels (ook) vrij aan de binnenlucht
Toestand van het materiaal	Licht beschadigd, licht verweerd. Intact materiaal type Pical – asbestboard of categorie III 'gebondenheid'

Beschrijving	Bakelieten schakelaars
Omgeving	Binnen
Primaire drager	Communicatie en elektrische infrastructuur en uitrusting
Asbestmateriaal	Schakelaars uit bakeliet
Bindmiddel van asbestmateriaal	Kunststof of -hars
Gebondenheid op basis van bindmiddel	Hecht
Hoeveelheid (gewicht - aantal)	<ul style="list-style-type: none"><li>• 0,40 kg - 1 stuk</li></ul>
Totaal gewicht	0,40 kg
Eenvoudig bereikbaar	Ja
Bevestigingswijze	<ul style="list-style-type: none"><li>• Geschroefd</li></ul>
Identificatiemethode	Vaststelling zonder monsternamen

Het asbestmateriaal valt onder de mijlpaal van 2040.

- Verwijderen om een asbestveilige toestand te bekomen.

- Eenvoudige handelingen: mag via doe-het-zelf of door werknemer(s) met opleidingsattest eenvoudige handelingen  
In één geheel verwijderen, dubbel verpakken en afvoeren naar het containerpark.  
Draag persoonlijke beschermingsmiddelen, zie asbestattest 'asbest verwijderen'.

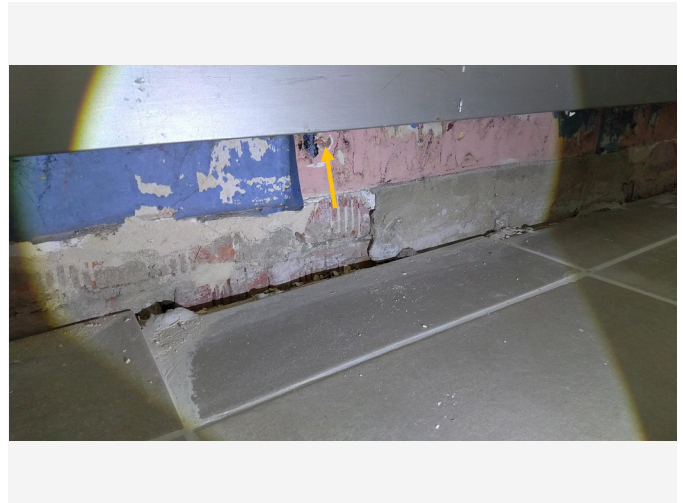
## Fiche 3: Pleisterwerk muren

Overzichtsfoto

Detailfoto

Geen asbest

#	Type	Referentie	Resultaat
3.1	Mengmonster	MM-01	Geen asbest

Beschrijving	Pleisterwerk muren
Omgeving	Binnen
Primaire drager	Binnenwand
Bindmiddel van materiaal	Gips - kalk
