# Asbestinventarisatetest

Kruisstraat 23A, 3078 Kortenberg

Attestnummer : 20231120-000301.000

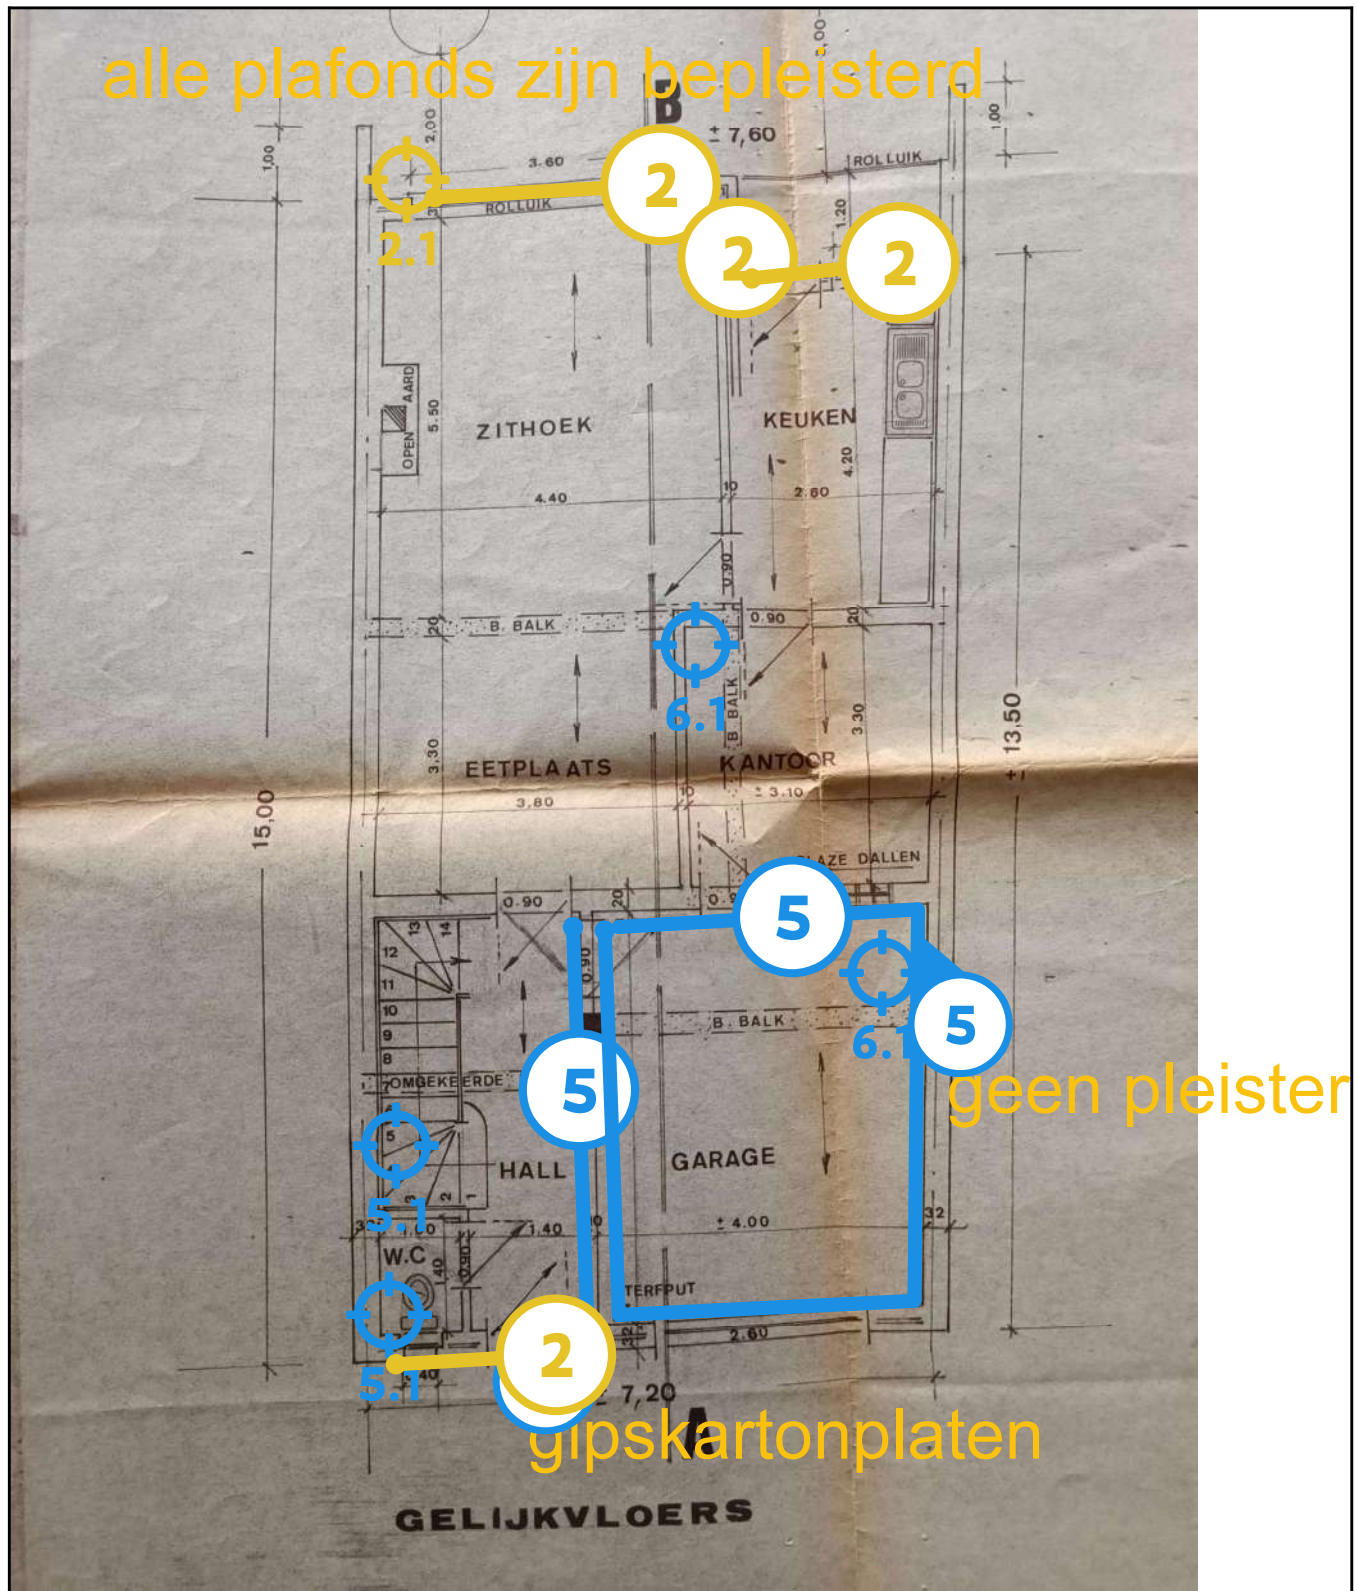
# Plan 1.1: Gelijkvloers

2. Mastiek houten ramen	Asbestmateriaal	Zorgvuldig beheren
2.1 Code: 3	Puntmonster	-
5. Pleister muren	Geen asbest	-
5.1 Code: 1	Mengmonster	-
6. Pleister plafond	Geen asbest	-
6.1 Code: 2	Mengmonster	-

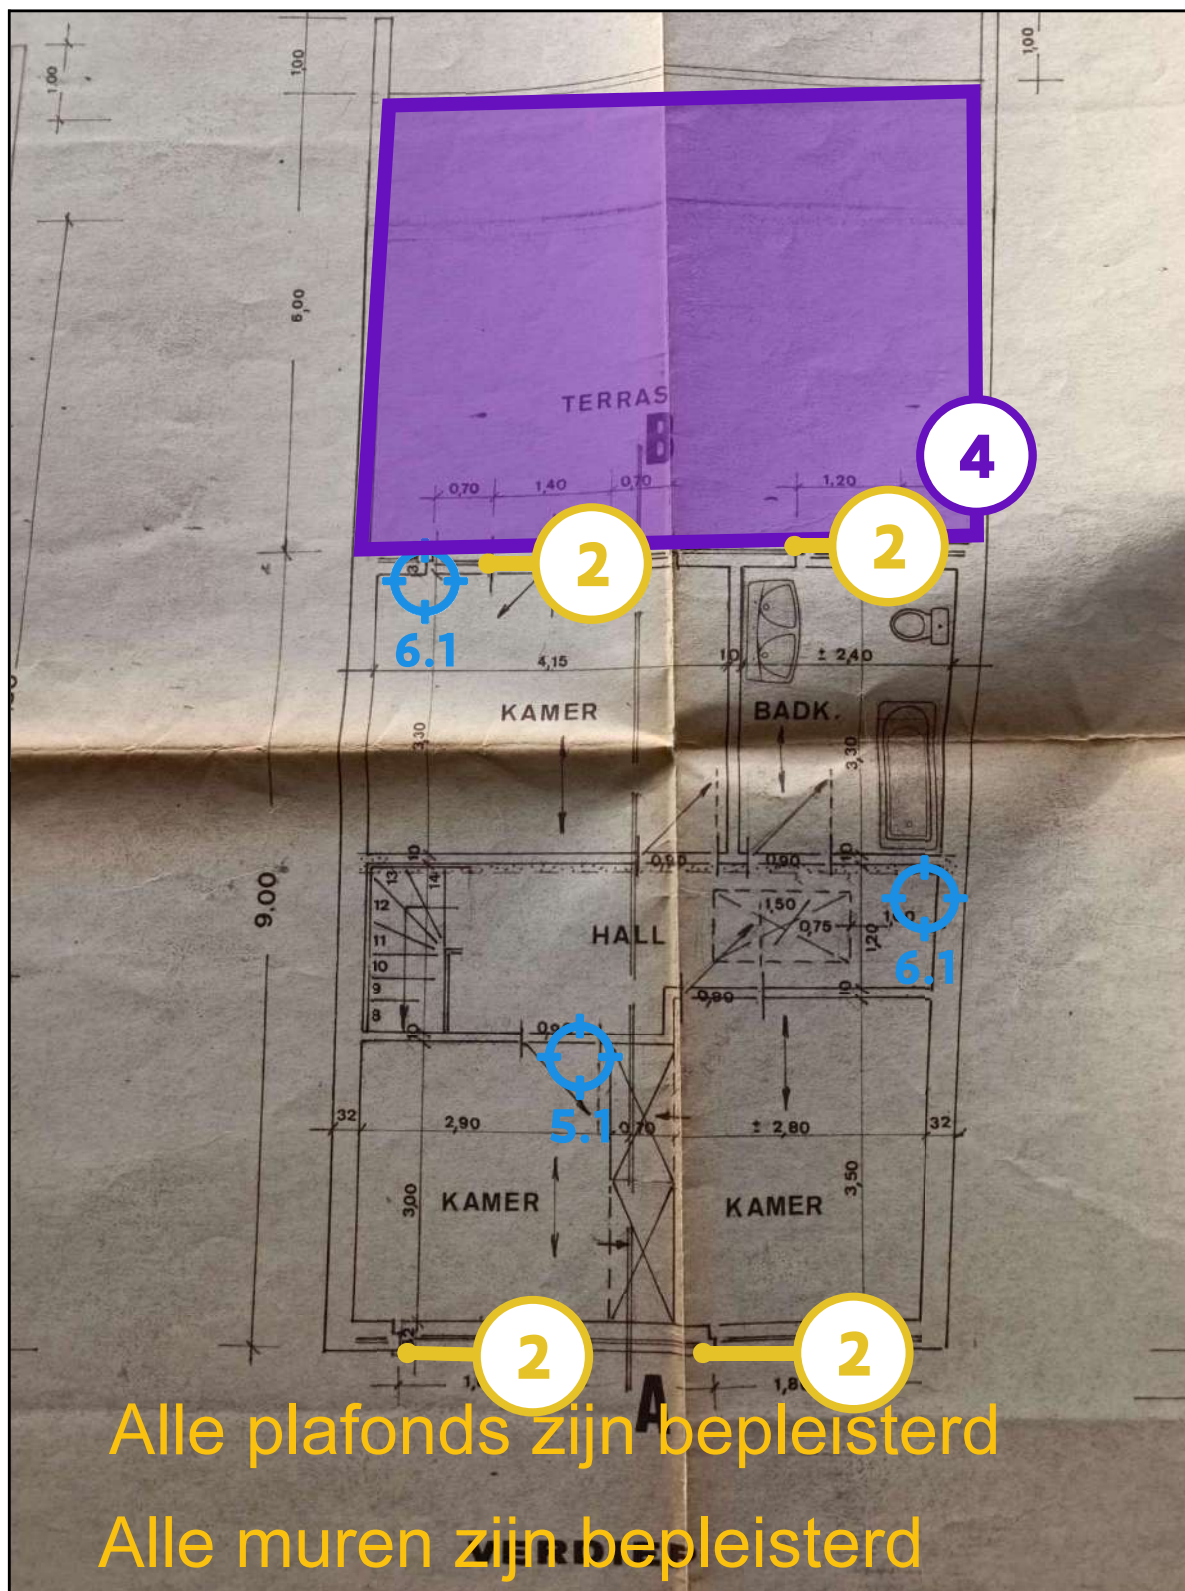
## Plan 1.2: Verdieping

2. Mastiek houten ramen	Asbestmateriaal	Zorgvuldig beheren
4. Plat dak	Advies	-
5. Pleister muren	Geen asbest	-
5.1 Code: 1	Mengmonster	-
6. Pleister plafond	Geen asbest	-
6.1 Code: 2	Mengmonster	-

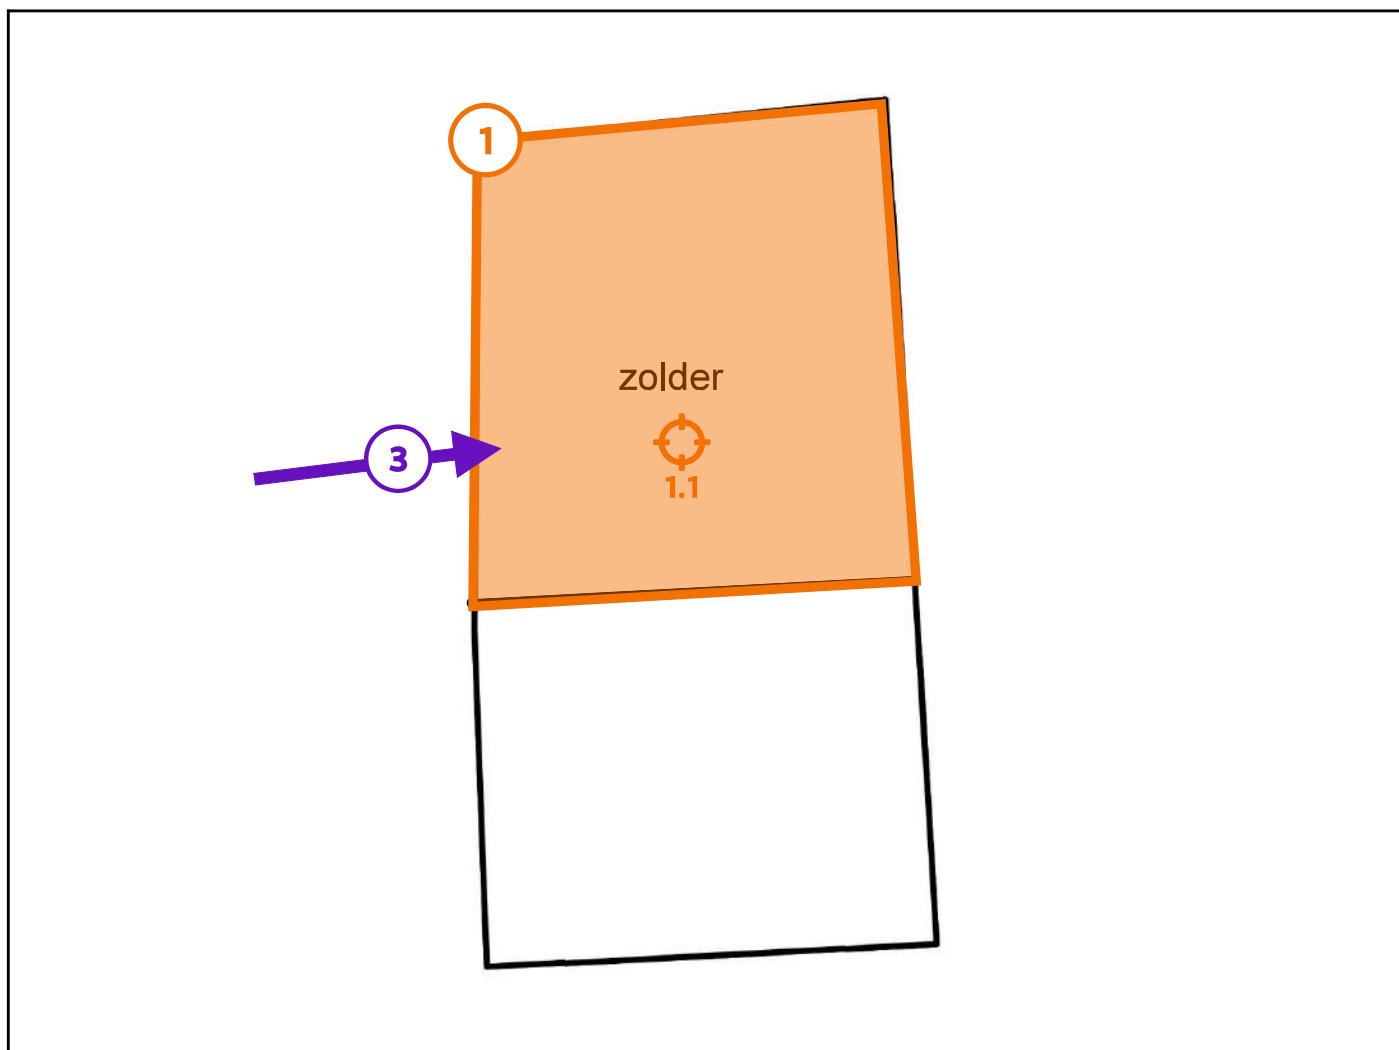
## Plan 1.3: Woning plan

Beschrijving	Type	Actie
1. Leien dak	Asbestmateriaal	<a href="#">Verwijderen</a>
1.1 Code: 4	Puntmonster	-
3. Geen onderdak aanwezig	Advies	-

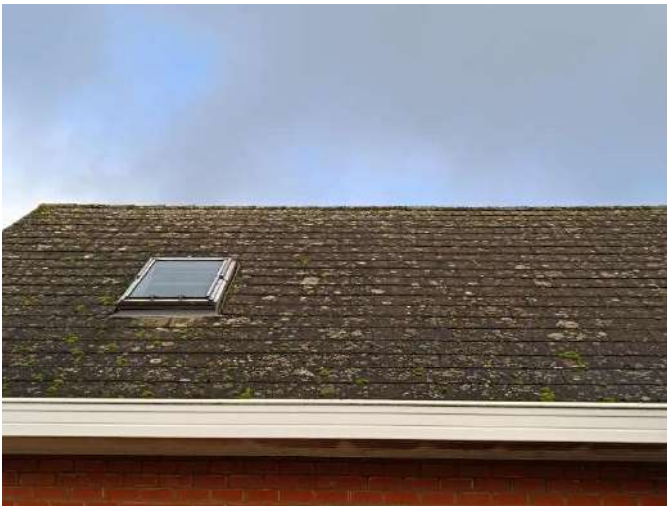
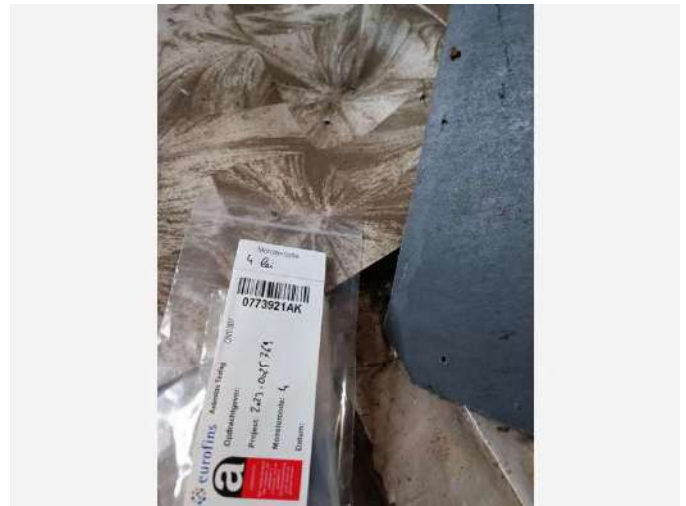
Overzichtsfoto

Detailfoto

Eindbeoordeling materiaalrisico	Verhoogd materiaalrisico en/of verhoogde kans op vezelvrijgave
---------------------------------	--

Gebondenheid	Categorie 1: hechtgebonden in oorsprong
Asbestsoort (vezeltype)	Crocidoliet aanwezig
Asbestconcentratie	Laag (< 50%)
Afschermingsgraad van het gehele materiaal	Geheel of deels vrij aan de buitenlucht
Toestand van het materiaal	Matig beschadigd, matig verweerd

#	Type	Referentie	Resultaat
1.1	Puntmonster	4	Chrysotiel, Crocidoliet

<b>Beschrijving</b>	Leien dak
<b>Omgeving</b>	Buiten
<b>Primaire drager</b>	Schuin dak
<b>Asbestmateriaal</b>	Dak- en gevelbekleding - Lei, shingle
<b>Bindmiddel van asbestmateriaal</b>	Cement
<b>Gebondenheid op basis van bindmiddel</b>	Hecht
<b>Hoeveelheid (oppervlakte - aantal)</b>	<ul style="list-style-type: none"><li>• 150,00 m<sup>2</sup> - 1 stuk</li></ul>
<b>Totale oppervlakte</b>	150,00 m <sup>2</sup>
<b>Eenvoudig bereikbaar</b>	Ja
<b>Bevestigingswijze</b>	<ul style="list-style-type: none"><li>• Geklemd</li><li>• Genageld, geniet</li></ul>
<b>Identificatiemethode</b>	Vaststelling met monsternamen
<b>Destructieve handeling voor identificatie</b>	Nee

Het asbestmateriaal valt onder de mijlpaal van 2034.

Verwijderen

- Zorg voor een veilig beheer. Vermijd het beschadigen van het asbestmateriaal. Controleer de toestand jaarlijks op wijzigingen.

- Eenvoudige handelingen: mag via doe-het-zelf of door werknemer(s) met opleidingsattest eenvoudige handelingen  
EH via doe-het zelf Dragen van de nodige beschermingsmiddelen (mondmasker ffp3, handschoenen,tyvec). Indien mogelijk de ondervloer afdekken , leien voorzichtig verwijderen, extra fixeren, niet breken , niet gooien, onmiddellijk verpakken of voorzichtig in container met asbest bag plaatsen.

Gebruik geen stortkokers.

Indien leien in slechte staat zijn en kans bestaat op breken : Eenvoudige handeling opgeleid personeel , alle werknemer(s) moeten wel beschikken over een opleidingsattest eenvoudige handelingen 8u

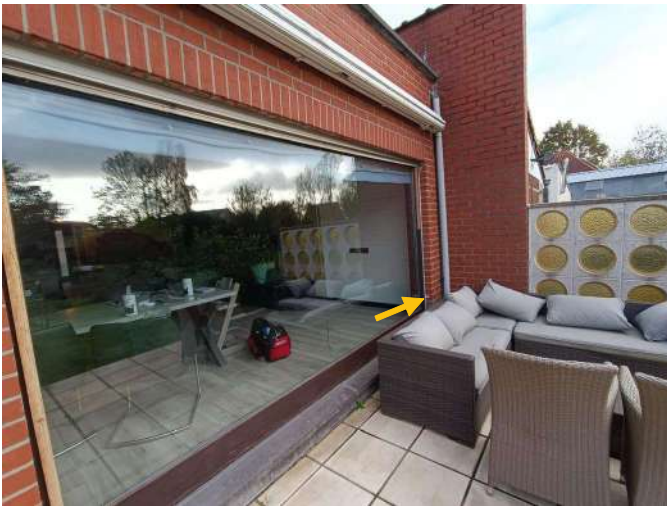
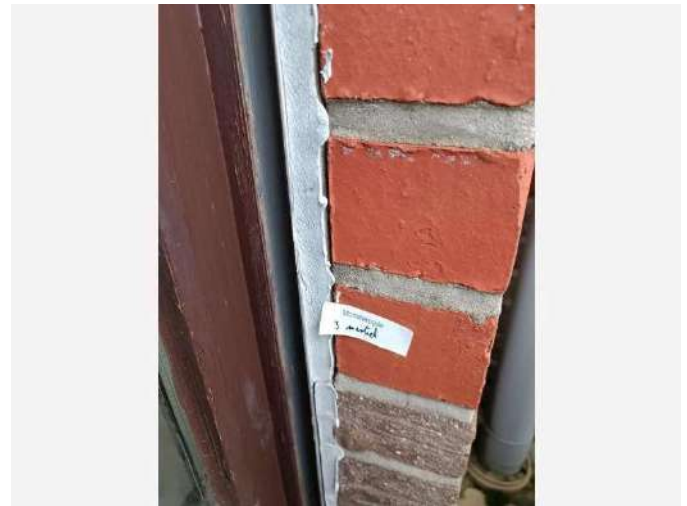
Overzichtsfoto

Detailfoto

Eindbeoordeling materiaalrisico	Laag materiaalrisico en/of verlaagde kans op vezelvrijgave
---------------------------------	--

Gebondenheid	Categorie 1: hechtgebonden in oorsprong
Asbestsoort (vezeltype)	Alleen chrysotiel
Asbestconcentratie	Laag (< 50%)
Afschermingsgraad van het gehele materiaal	Geheel of deels vrij aan de buitenlucht
Toestand van het materiaal	Licht beschadigd, licht verweerd. Intact materiaal type Pical – asbestboard of categorie III 'gebondenheid'

#	Type	Referentie	Resultaat
2.1	Puntmonster	3	Chrysotiel

Beschrijving	Mastiek houten ramen
Omgeving	Buiten
Primaire drager	Wandopening verticaal (raam, deur, ...)
Asbestmateriaal	In-situ afwerkingslagen - Pasta, stopverf, voegsel, stopsel, vulsel, mastiek, katten, ...

Het asbestmateriaal valt onder de mijlpaal van 2040.

Zorgvuldig beheren

- Zorg voor een veilig beheer. Vermijd het beschadigen van het asbestmateriaal. Controleer de toestand jaarlijks op wijzigingen.

- Eenvoudige handelingen: mag via doe-het-zelf of door werknemer(s) met opleidingsattest eenvoudige handelingen  
verwijdering EH opgeleid personeel : De toepassing extra fixeren en gebruik van puntafzuiging dmv stofzuiger met absoluut filter

Vermoedelijk zullen de ramen vervangen worden . De ramen mogen in zijn geheel afgevoerd worden als asbesthoudend afval. Indien hout en glas gescheiden afgevoerd worden mogen er geen stopverf restanten achterblijven op het houtwerk.

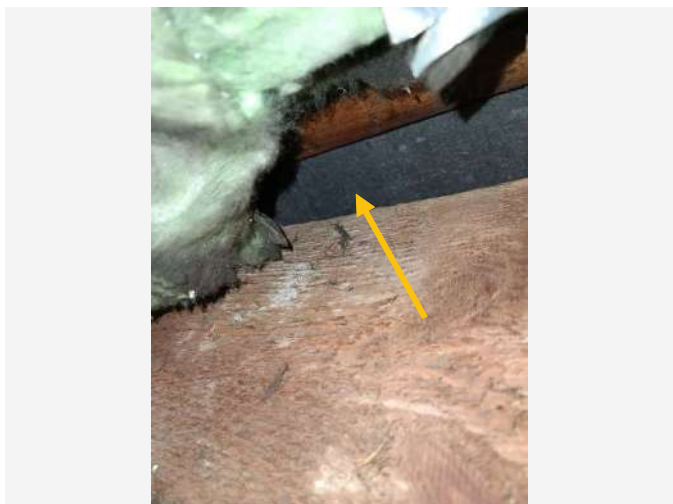
Vrije foto

Geen onderdak aanwezig

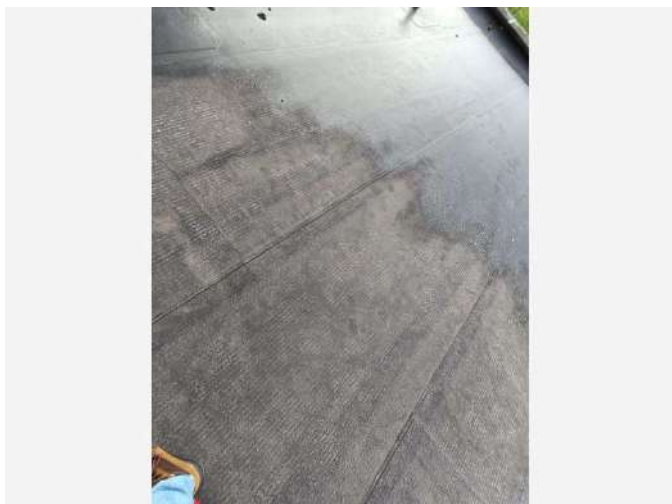
Vrije foto

Geen verdachte roofing : Glasvezel polyester roofing (streepmotief)

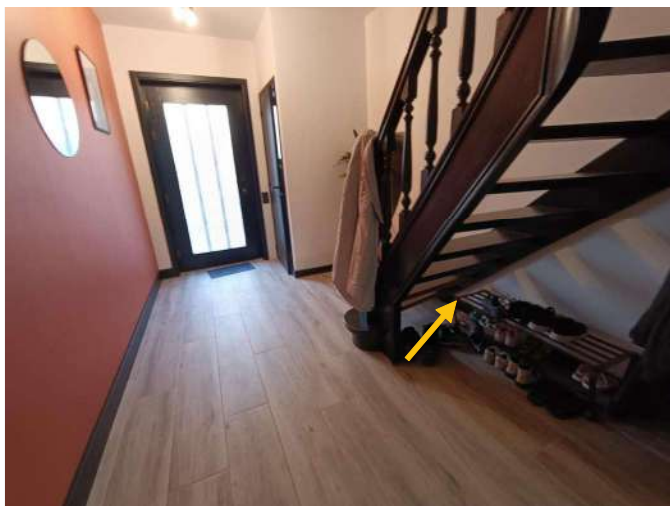
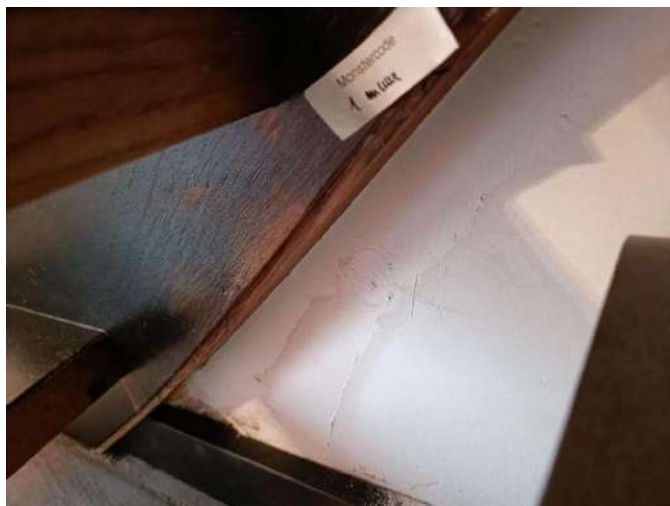
## Fiche 5: Pleister muren

Geen asbest

#	Type	Referentie	Resultaat
5.1	Mengmonster	1	Geen asbest

Beschrijving	Pleister muren
Omgeving	Binnen
Primaire drager	Binnenwand

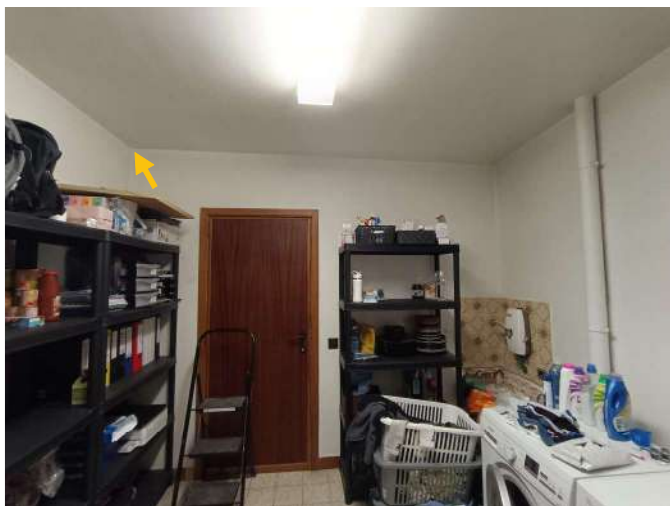
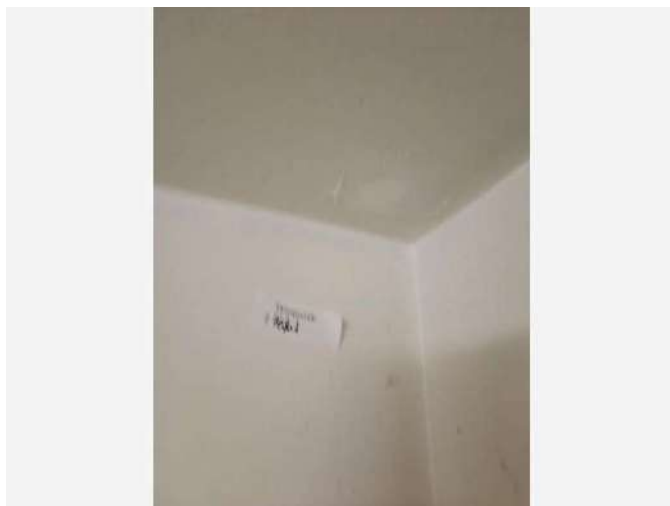
## Fiche 6: Pleister plafond

Geen asbest

#	Type	Referentie	Resultaat
6.1	Mengmonster	2	Geen asbest

Beschrijving	Pleister plafond
Omgeving	Binnen
Primaire drager	Plafond
