# Asbestinventarisatetest

Lindeke 3, 9681 Maarkedal

Attestnummer : 20231102-000009.000

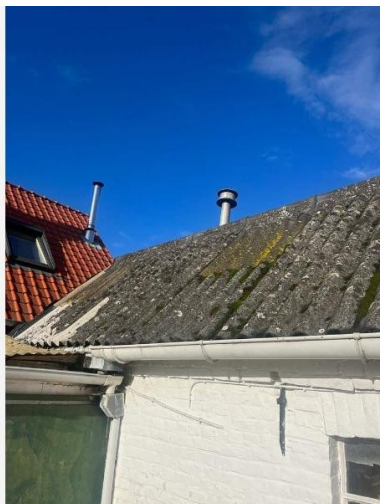
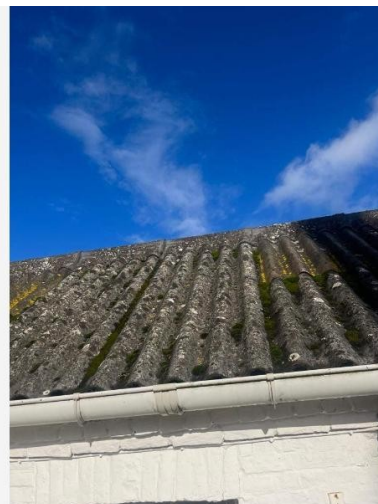
Overzichtsfoto

Detailfoto

Eindbeoordeling materiaalrisico	Verhoogd materiaalrisico en/of verhoogde kans op vezelvrijgave
---------------------------------	--

Gebondenheid	Categorie 1: hechtgebonden in oorsprong
Asbestsoort (vezeltype)	Crocidoliet aanwezig
Asbestconcentratie	Laag (< 50%)
Afschermingsgraad van het gehele materiaal	Geheel of deels vrij aan de buitenlucht
Toestand van het materiaal	Matig beschadigd, matig verweerd

Beschrijving	Golfplaat
Omgeving	Buiten
Primaire drager	Schuin dak
Asbestmateriaal	Dak- en gevelbekleding - Golfplaat
Bindmiddel van asbestmateriaal	Cement
Gebondenheid op basis van bindmiddel	Hecht
Hoeveelheid (oppervlakte - aantal)	<ul style="list-style-type: none"><li>• 4,00 m<sup>2</sup> - 2 stuks</li></ul>
Totale oppervlakte	8,00 m <sup>2</sup>
Eenvoudig bereikbaar	Ja
Bevestigingswijze	<ul style="list-style-type: none"><li>• Genageld, geniet</li></ul>
Identificatiemethode	Vaststelling zonder monsternamen

Het asbestmateriaal valt onder de mijlpaal van 2034.

- Verwijder dit asbestmateriaal zo snel mogelijk. Volg de toestand goed op.
- Voer bijkomende staalname(s) uit.

- Eenvoudige handelingen: enkel door erkend asbestverwijderaar  
De golfplaten staan in verbinding met de binnenlucht (werkplaats) en verkeren in verweerde staat. Bijgevolg wordt geadviseerd om de golfplaten te laten verwijderen door een erkend asbestverwijderaar.

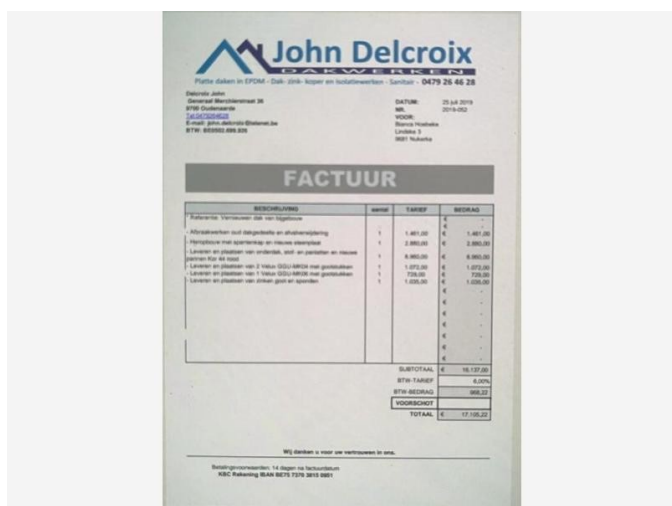
## Fiche 4: Vernieuwd dak

De dak werd gestript en volledig gerenoveerd in 2019. Facturatie van dakrenovatie werd opgeladen in de databank als bewijs voor de renovatie.

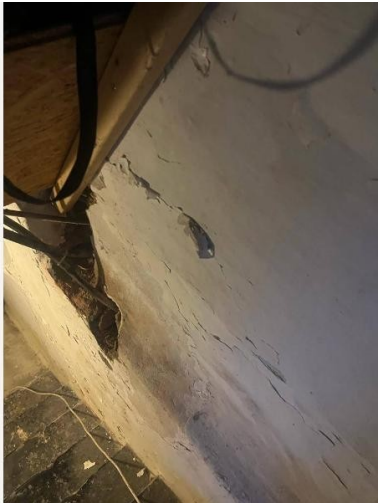
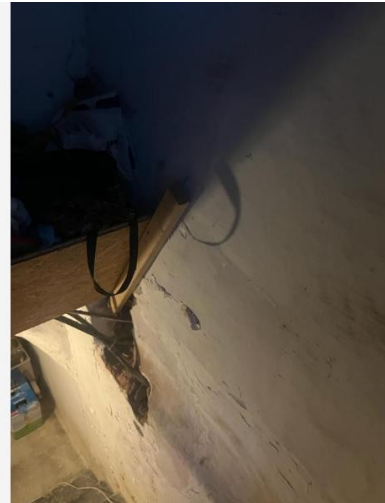
Geen asbest

#	Type	Referentie	Resultaat
5.1	Mengmonster	1.1 pleisterwerk	Geen asbest

Beschrijving	Pleisterwerk
Omgeving	Binnen
Primaire drager	Binnenwand
Bindmiddel van materiaal	Gips - kalk
