Asbestinventarisatetest

Kapucijnenvoer 112/0105, 3000 Leuven

Attestnummer : 20230209-000056.000

Uitgegeven op : 09.02.2023

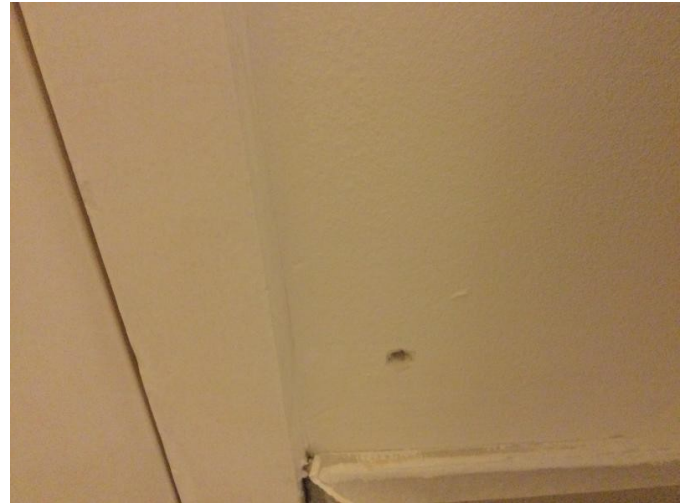
Overzichtsfoto

Detailfoto

Conclusie

Geen asbest

#	Type	Referentie	Resultaat
1.1	Mengmonster	MM 01	Geen asbest

Beschrijving	pleisterwerken muren
Omgeving	Binnen
Primaire drager	Binnenwand
Bindmiddel van materiaal	Gips - kalk

Gebondenheid op basis van bindmiddel	Niet-hechtgebonden
Hoeveelheid (oppervlakte - dikte - aantal)	• 1,00 m ² - 1,00 cm - 1 stuk
Totaal volume	0,01 m ³
Identificatiemethode	Vaststelling met monstername
Destructieve handeling voor identificatie	Nee
