# Asbestinventarisatetest

Millesteenstraat 102, 8890 Moorslede

Attestnummer : 20230129-000169.000

**Asbestveilig**

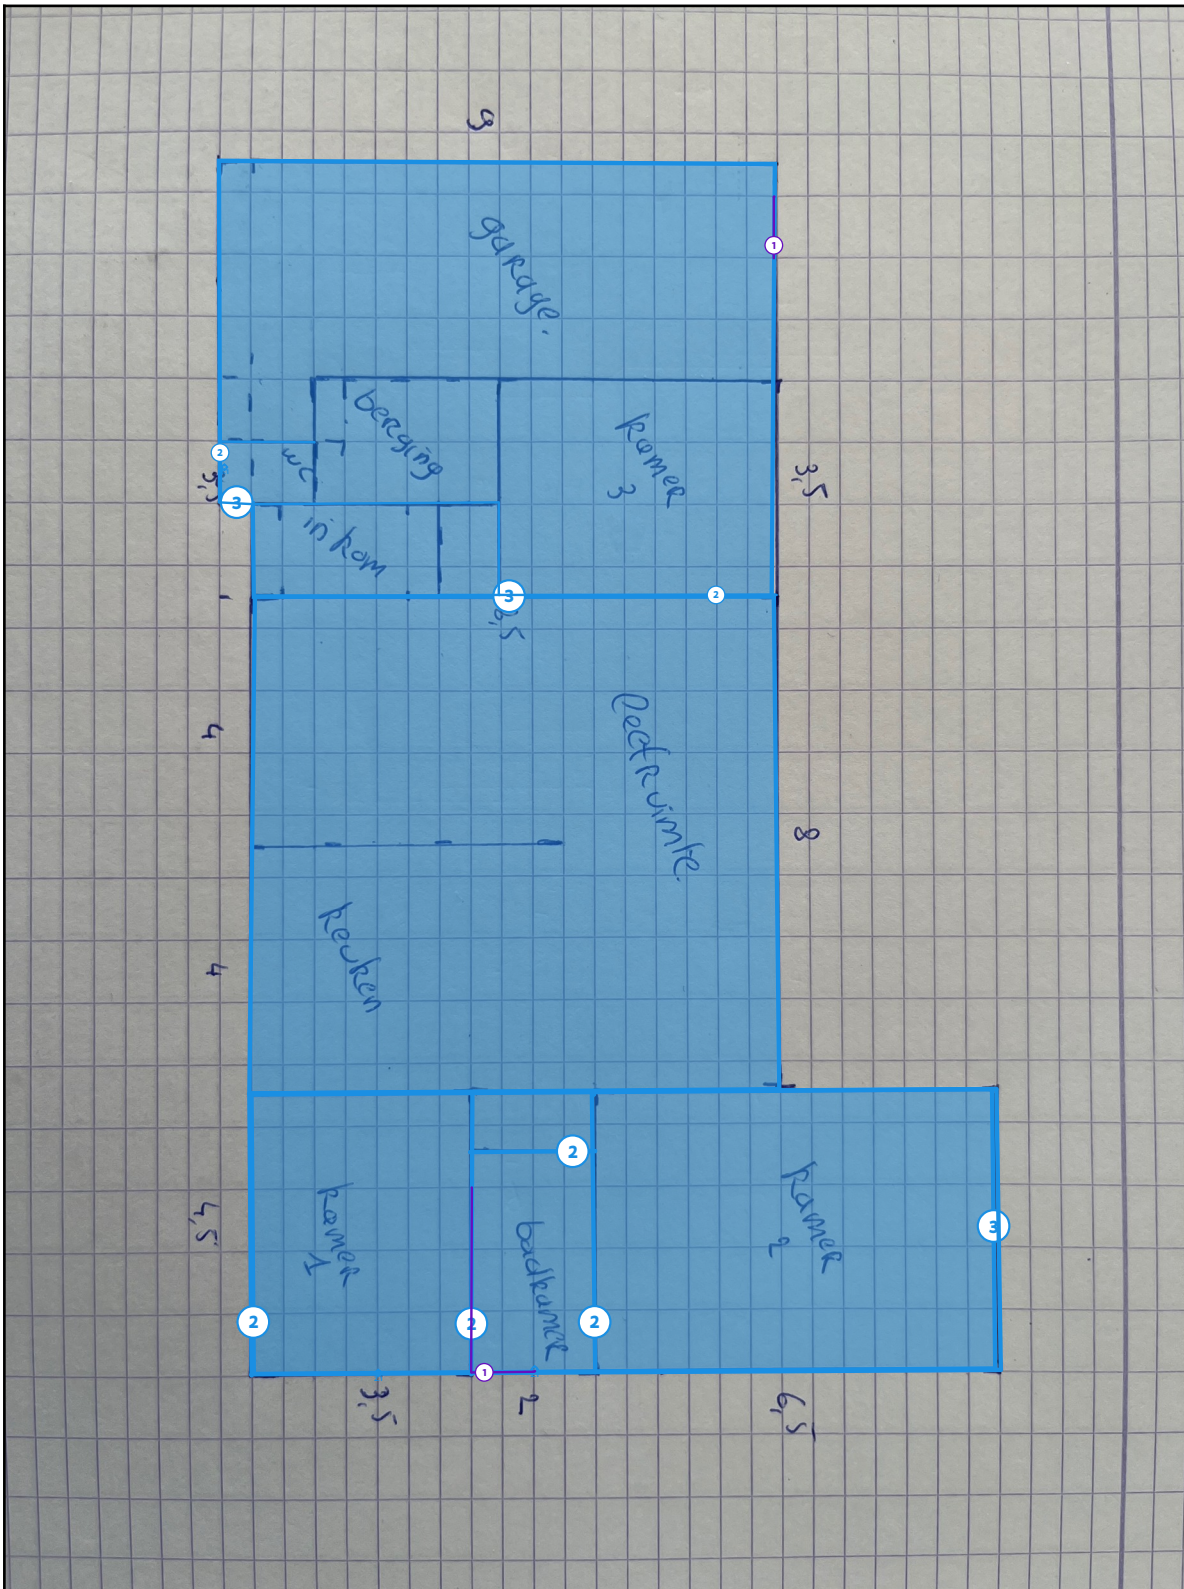
# Plan 1.1: Grondplan

1. Tegellijm	Advies	-
2. Pleisterwerk muren	Geen asbest	-
2.1 Code: 01 pleisterwerk muren	Mengmonster	-
3. Roofing dak	Geen asbest	-
3.1 Code: 02 roofing dak	Puntmonster	-

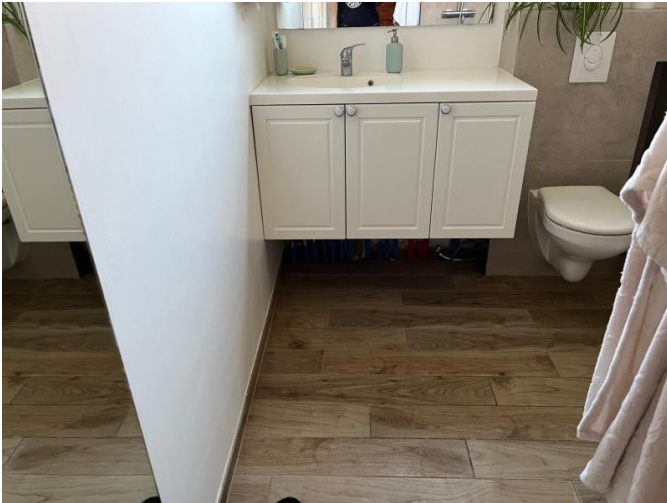
Vrije foto

Er is mogelijk asbesthoudende lijm gebruikt om de muurtegels te bevestigen.

Identificatiemethode	Redelijk vermoeden
Primaire drager	Binnenwand
(Asbest)materiaal	In-situ afwerkingslagen - Lijm laag
Bindmiddel	Lijm
Gebondenheid bindmiddel	Hecht

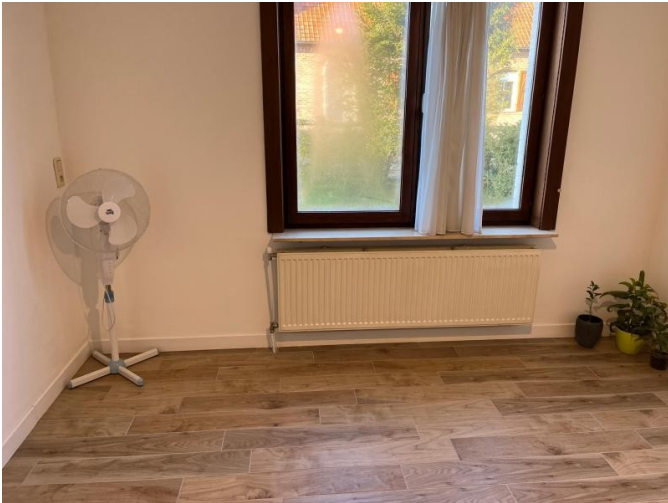
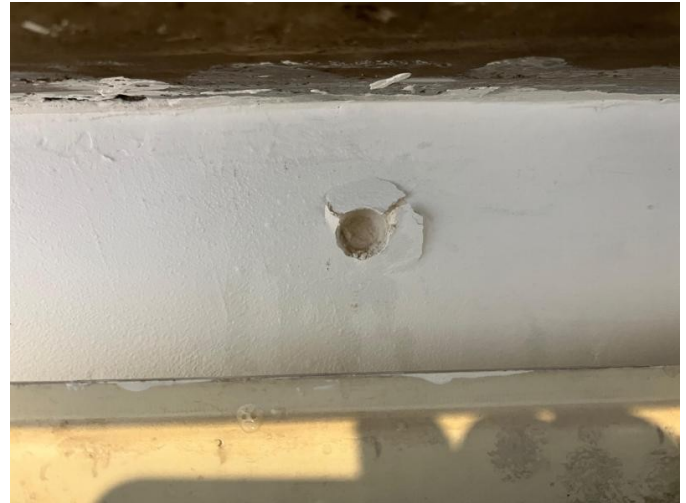
## Fiche 2: Pleisterwerk muren

Geen asbest

#	Type	Referentie	Resultaat
2.1	Mengmonster	01 pleisterwerk muren	Geen asbest

Beschrijving	Pleisterwerk muren
Omgeving	Binnen
Primaire drager	Binnenwand
Bindmiddel van materiaal	Gips - kalk

<b>Gebondenheid op basis van bindmiddel</b>	Niet-hechtgebonden
<b>Hoeveelheid (oppervlakte - dikte - aantal)</b>	• 110,00 m <sup>2</sup> - 1,00 cm - 1 stuk
<b>Totaal volume</b>	1,10 m <sup>3</sup>
<b>Identificatiemethode</b>	Vaststelling met monstername
<b>Destructieve handeling voor identificatie</b>	Nee

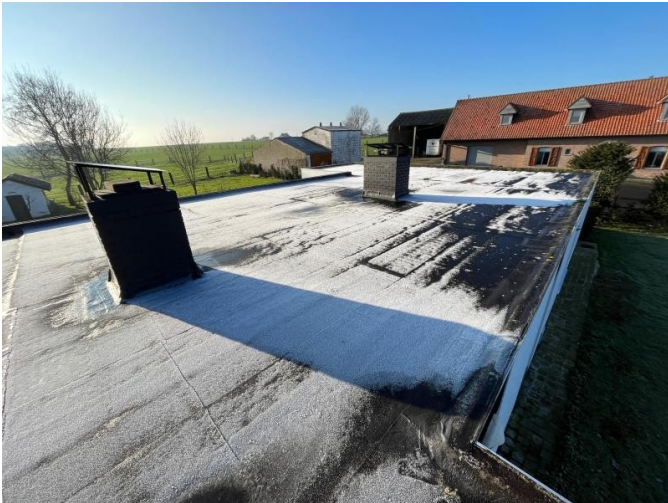
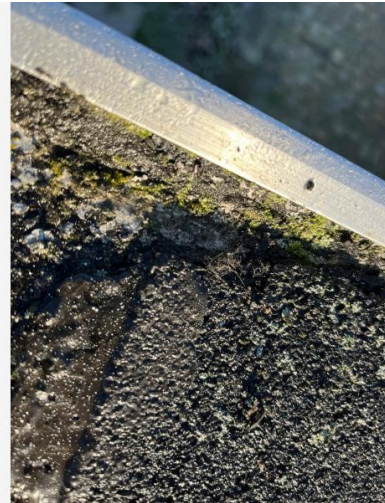
## Fiche 3: Roofing dak

Geen asbest

#	Type	Referentie	Resultaat
3.1	Puntmonster	02 roofing dak	Geen asbest

Beschrijving	Roofing dak
Omgeving	Buiten
Primaire drager	Plat dak
Bindmiddel van materiaal	Bitumen (roofing, teer, asfalt)

<b>Gebondenheid op basis van bindmiddel</b>	Hecht
<b>Hoeveelheid (oppervlakte - aantal)</b>	• 180,00 m <sup>2</sup> - 1 stuk
<b>Totale oppervlakte</b>	180,00 m <sup>2</sup>
<b>Identificatiemethode</b>	Vaststelling met monstername
<b>Destructieve handeling voor identificatie</b>	Nee
