Asbestinventarisatetest

Stationsstraat 98/3, 9900 Eeklo

Attestnummer : 20230326-000195.000

Uitgegeven op : 26.03.2023

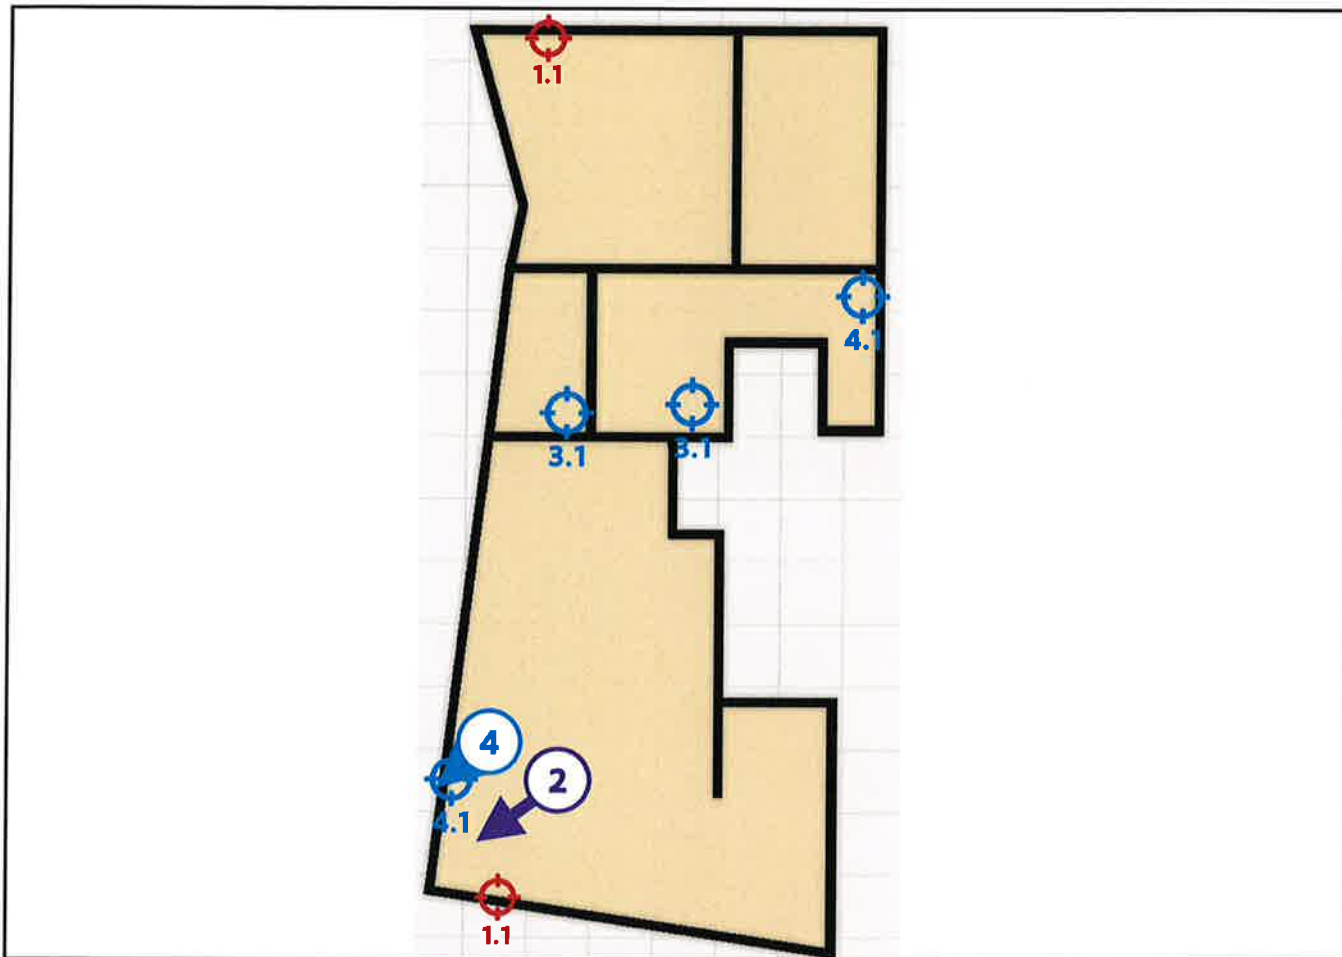
Plan 1.1: App bus 3

Beschrijving	Type	Actie
1. Mastiek ramen	Asbestmateriaal	Dringend verwijderen
1.1 Code: ST3	Mengmonster	-
2. Vloerzeil	Advies	-
3. Pleisterwerk plafonds	Geen asbest	-
3.1 Code: ST2	Mengmonster	-
4. Pleisterwerk muren	Geen asbest	-
4.1 Code: ST1	Mengmonster	-

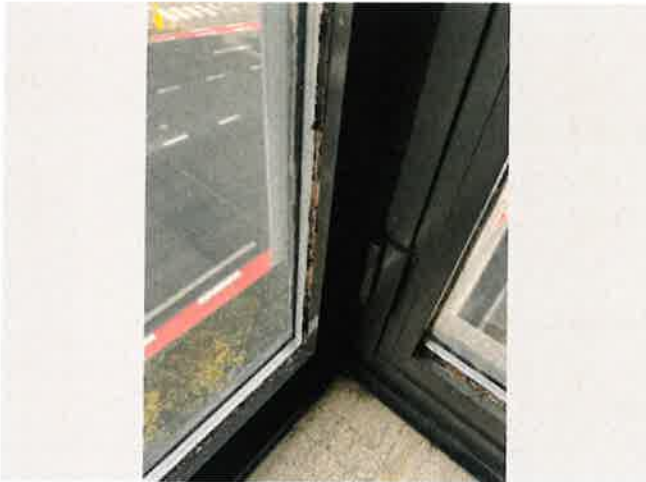
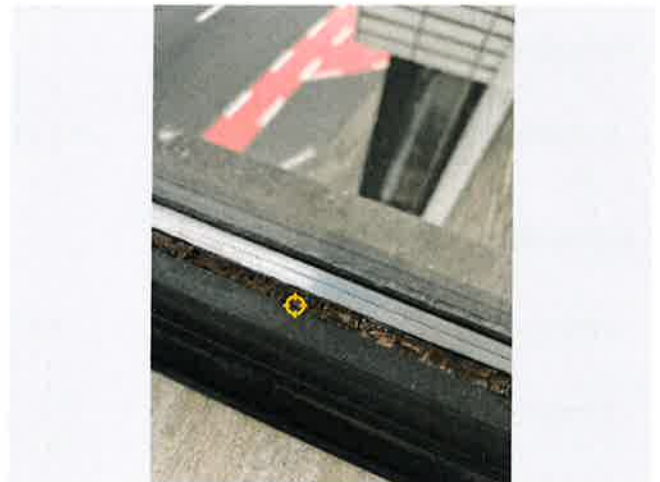
Eindbeoordeling materiaalisico	Hoog materiaalisico en/of hoge kans op vezelvrijgave
--------------------------------	--

Gebondenheid	Categorie 1: hechtgebonden in oorsprong
Asbestsoort (vezeltype)	Alleen chrysotiel
Asbestconcentratie	Laag (< 50%)
Afschermingsgraad van het gehele materiaal	Geheel of deels (ook) vrij aan de binnenlucht
Toestand van het materiaal	Zwaar beschadigd, zwaar verweerd

#	Type	Referentie	Resultaat
1.1	Mengmonster	ST3	Chrysotiel

Beschrijving	Mastiek ramen
Omgeving	Binnen
Primaire drager	Dakopening (raam, ...)
Asbestmateriaal	In-situ afwerkingslagen - Pasta, stopverf, voegsel, stopsel, vulsel, mastiek, katten, ...
Bindmiddel van asbestmateriaal	Kitten, mastiek, pasta
Gebondenheid op basis van bindmiddel	Hecht
Hoeveelheid (gewicht - aantal)	• 2,00 kg - 1 stuk

Totaal gewicht	2,00 kg
Eenvoudig bereikbaar	Ja
Bevestigingswijze	<ul style="list-style-type: none">• Verlijmd, ingegoten, versmeerd
Identificatiemethode	Vaststelling met monstername
Destructieve handeling voor identificatie	Nee

- Zorg voor een veilig beheer. Vermijd het beschadigen van het asbestmateriaal. Controleer de toestand jaarlijks op wijzigingen.
- Verwijder dit asbestmateriaal zo snel mogelijk. Volg de toestand goed op.

- Eenvoudige handelingen: enkel door erkend asbestverwijderaar
Zie codex, kan via eenvoudige handelingen

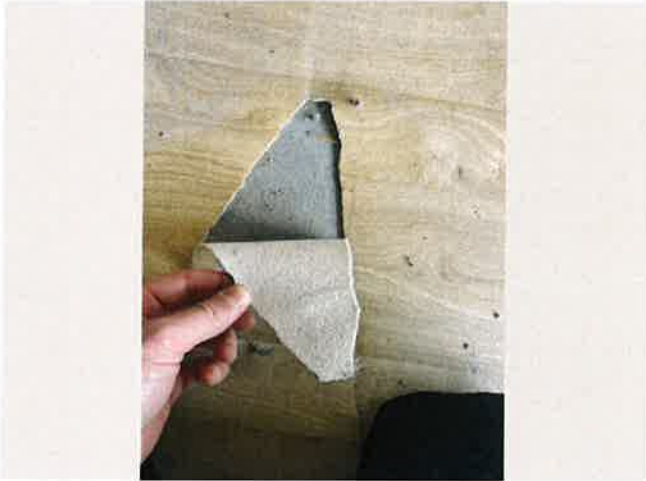
Vrije foto

Niet asbestverdacht vloerzeil, onderliggende lagen ook niet asbestverdacht

Identificatiemethode	Vaststelling & expertise (niet-asbestverdacht)
Primaire drager	Vloer
(Asbest)materiaal	Prefab - afwerking - Vloerzeil

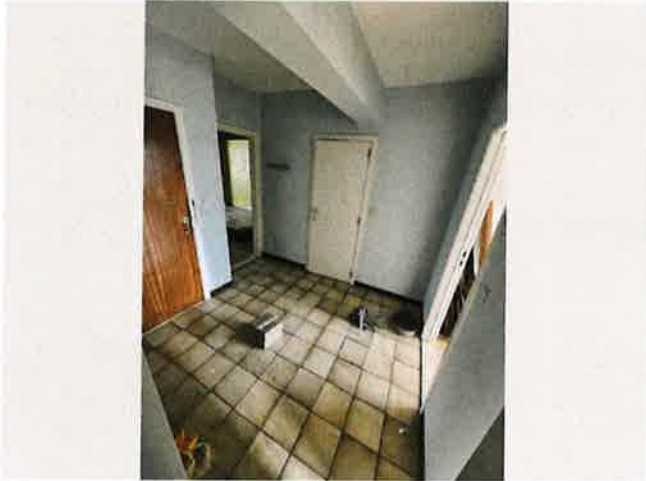
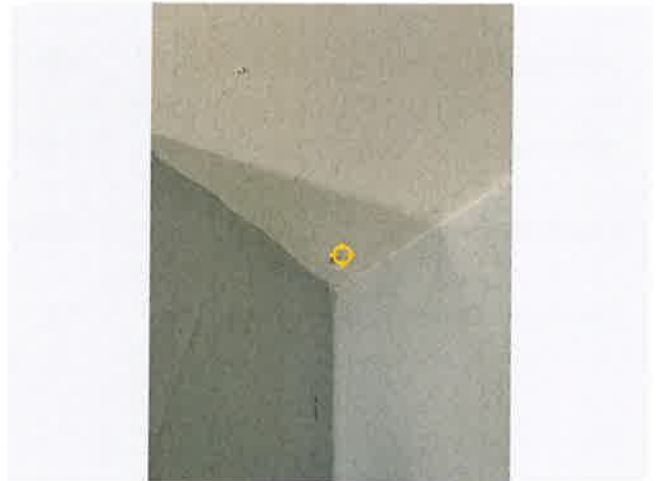
Fiche 3: Pleisterwerk plafonds

Geen asbest

#	Type	Referentie	Resultaat
3.1	Mengmonster	ST2	Geen asbest

Beschrijving	Pleisterwerk plafonds
Omgeving	Binnen
Primaire drager	Plafond
Bindmiddel van materiaal	Gips - kalk

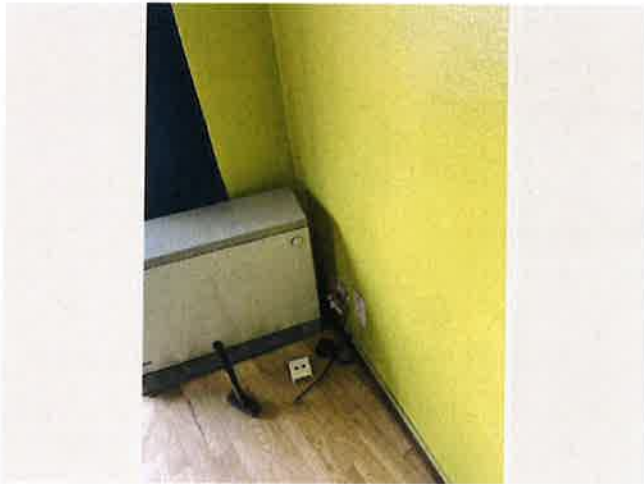
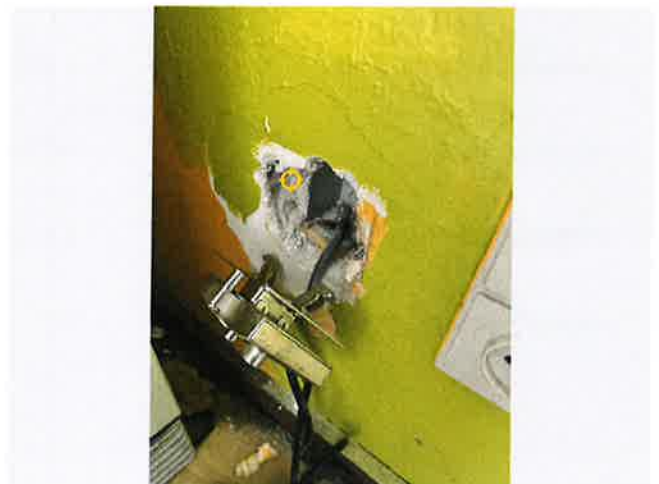
Fiche 4: Pleisterwerk muren

Geen asbest

#	Type	Referentie	Resultaat
4.1	Mengmonster	ST1	Geen asbest

Beschrijving	Pleisterwerk muren
Omgeving	Binnen
Primaire drager	Binnenwand
Bindmiddel van materiaal	Gips - kalk
