Asbestinventarisatetest

Spiedamstraat 60, 9940 Evergem

Attestnummer : 20240415-000389.000

Uitgegeven op : 15.04.2024

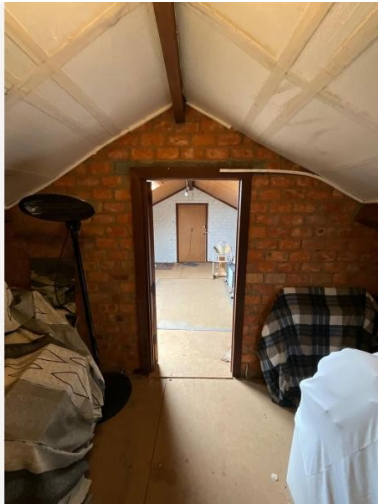
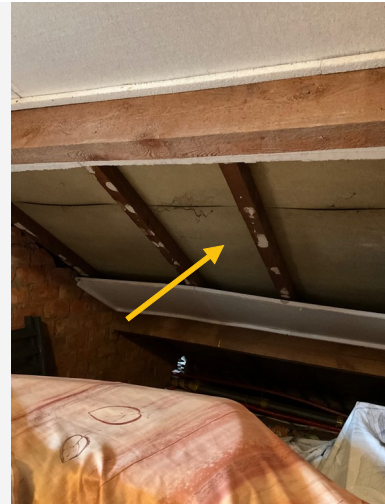
Overzichtsfoto

Detailfoto

Eindbeoordeling materiaalrisico	Laag materiaalrisico en/of verlaagde kans op vezelvrijgave
---------------------------------	--

Gebondenheid	Categorie 1: hechtgebonden in oorsprong
Asbestsoort (vezeltype)	Crocidoliet aanwezig
Asbestconcentratie	Laag (< 50%)
Afschermingsgraad van het gehele materiaal	Geheel of deels (ook) vrij aan de binnenlucht
Toestand van het materiaal	Onbeschadigd, niet verweerd

Beschrijving	Onderdak
Omgeving	Binnen
Primaire drager	Schuin dak
Asbestmateriaal	Plaat, paneel, tablet - Type Menuiserie
Bindmiddel van asbestmateriaal	Cement
Gebondenheid op basis van bindmiddel	Hecht
Hoeveelheid (oppervlakte - dikte - aantal)	• 165,00 m ² - 0,50 cm - 1 stuk
Totaal volume	0,825 m ³
Eenvoudig bereikbaar	Nee <ul style="list-style-type: none">Het asbestmateriaal is bedekt (uitgezonderd laag verf, coating, behang, kunststof, textiel) en het wegnemen van het bedekkende materiaal kan niet zonder het bedekkende materiaal te beschadigen.

Bevestigingswijze	• Onbekend
Identificatiemethode	Vaststelling zonder monstername
Destructieve handeling voor identificatie	Nee
Opmerking	Geen staalname op vraag van eigenaar

Het asbestmateriaal valt onder de mijlpaal van 2040.

Zorgvuldig beheren

- Zorg voor een veilig beheer en verwijder dit asbestmateriaal wanneer het bij werken eenvoudig bereikbaar wordt. Controleer de toestand jaarlijks op wijzigingen.

- Eenvoudige handelingen: mag via doe-het-zelf of door werknemer(s) met opleidingsattest eenvoudige handelingen
Een onderdak valt onder eenvoudige handelingen, wat niet betekent dat het daarom eenvoudig te verwijderen is, dit komt omdat het praktisch onmogelijk is de onderdakplaten te verwijderen zonder alle dakpannen, en latten te verwijderen. we raden aan om bij renovatiewerken aan het dak het onderdak te verwijderen, dit kan uitgevoerd worden door de aannemer indien deze over een attest eenvoudige handelingen beschikt.

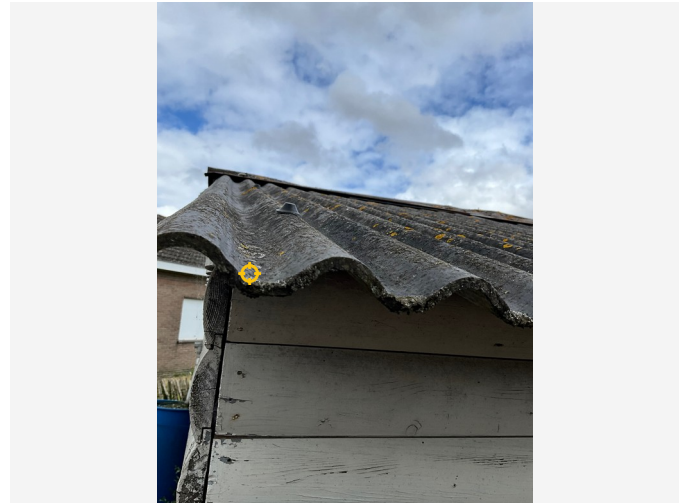
Overzichtsfoto

Detailfoto

Geen asbest

#	Type	Referentie	Resultaat
3.1	Puntmonster	ST1	Geen asbest

Beschrijving	golfplaten op tuinhuis
Omgeving	Grenst aan binnen- en buitenlucht
Primaire drager	Schuin dak
Bindmiddel van materiaal	Cement

Gebondenheid op basis van bindmiddel	Hecht
Hoeveelheid (oppervlakte - aantal)	• 10,00 m ² - 1 stuk
Totale oppervlakte	10,00 m ²
Identificatiemethode	Vaststelling met monstername
Destructieve handeling voor identificatie	Nee
