Asbestinventarisatetest

Gemeentestraat 13, 2560 Nijlen

Attestnummer : 20230911-000188.000

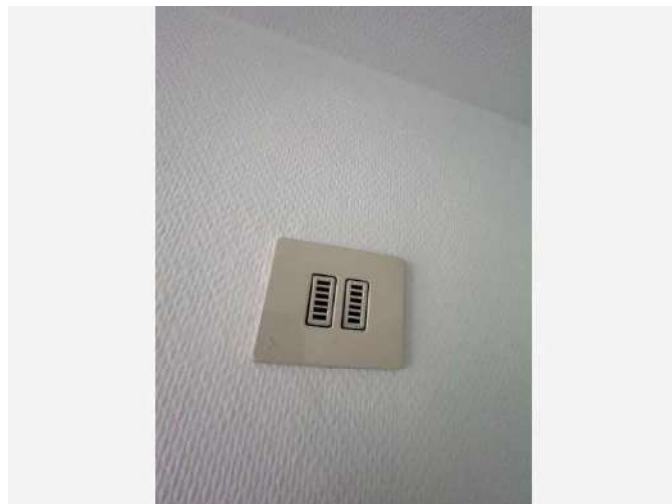
Overzichtsfoto

Detailfoto

Het asbestmateriaal valt onder de mijlpaal van 2034.

Eindbeoordeling materiaalrisico	Zeer laag materiaalrisico en/of zeer lage kans op vezelvrijgave
---------------------------------	---

Gebondenheid	Categorie 2: niet-hechtgebonden met matrix
Asbestsoort (vezeltype)	Alleen chrysotiel
Asbestconcentratie	Hoog ($\geq 50\%$)
Afschermingsgraad van het gehele materiaal	Stootvaste afscherming of omkasting
Toestand van het materiaal	Onbeschadigd, niet verweerd

Beschrijving	bakeliet
Omgeving	Binnen
Primaire drager	Binnenwand
Asbestmateriaal	Plaat, paneel, tablet - Type Bakeliet
Bindmiddel van asbestmateriaal	Calciumsilicaat (brandwerend - Pical)
Gebondenheid op basis van bindmiddel	Niet-hechtgebonden
Hoeveelheid (gewicht - aantal)	<ul style="list-style-type: none">• 5,00 kg - 1 stuk
Totaal gewicht	5,00 kg
Eenvoudig bereikbaar	Ja
Bevestigingswijze	<ul style="list-style-type: none">• Geklemd• Geschroefd

- Zorg voor een veilig beheer. Vermijd het beschadigen van het asbestmateriaal. Controleer de toestand jaarlijks op wijzigingen.

- Eenvoudige handelingen: mag via doe-het-zelf of door werknemer(s) met opleidingsattest eenvoudige handelingen
Hechtgebonden toepassing die verwijderd kan worden zonder deze te beschadigen.

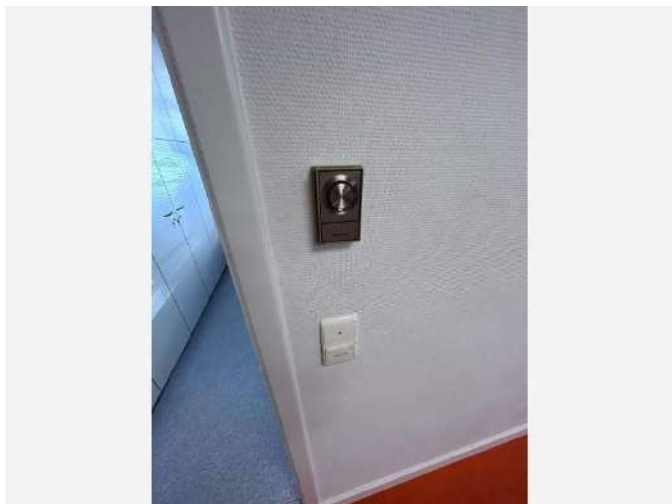
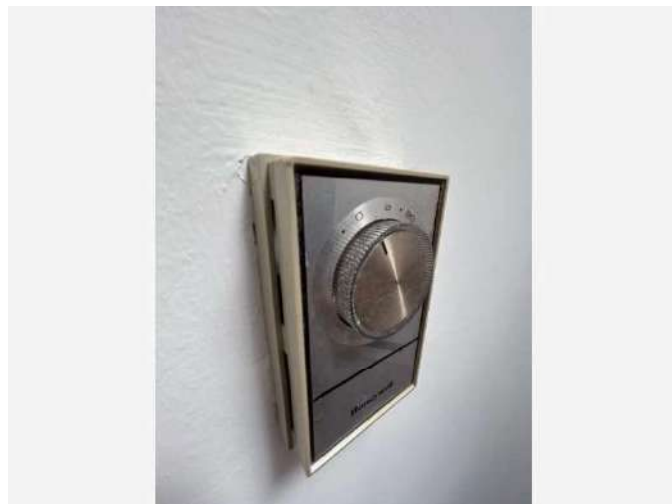
Overzichtsfoto

Detailfoto

Het asbestmateriaal valt onder de mijlpaal van 2034.

Eindbeoordeling materiaalrisico	Zeer laag materiaalrisico en/of zeer lage kans op vezelvrijgave
---------------------------------	---

Gebondenheid	Categorie 2: niet-hechtgebonden met matrix
Asbestsoort (vezeltype)	Alleen chrysotiel
Asbestconcentratie	Hoog ($\geq 50\%$)
Afschermingsgraad van het gehele materiaal	Stootvaste afscherming of omkasting
Toestand van het materiaal	Onbeschadigd, niet verweerd

Beschrijving	bakeliet
Omgeving	Binnen
Primaire drager	Binnenwand
Asbestmateriaal	Plaat, paneel, tablet - Type Bakeliet
Bindmiddel van asbestmateriaal	Calciumsilicaat (brandwerend - Pical)
Gebondenheid op basis van bindmiddel	Niet-hechtgebonden
Hoeveelheid (gewicht - aantal)	<ul style="list-style-type: none">4,00 kg - 1 stuk
Totaal gewicht	4,00 kg
Eenvoudig bereikbaar	Ja
Bevestigingswijze	<ul style="list-style-type: none">Geschroefd
Identificatiemethode	Vaststelling zonder monsternamen

- Zorg voor een veilig beheer. Vermijd het beschadigen van het asbestmateriaal. Controleer de toestand jaarlijks op wijzigingen.

- Eenvoudige handelingen: mag via doe-het-zelf of door werknemer(s) met opleidingsattest eenvoudige handelingen
Het betreft een hechtgebonden toepassing in onverweerde staat en kan eenvoudig losgeschroefd worden zonder toepassing te beschadigen.

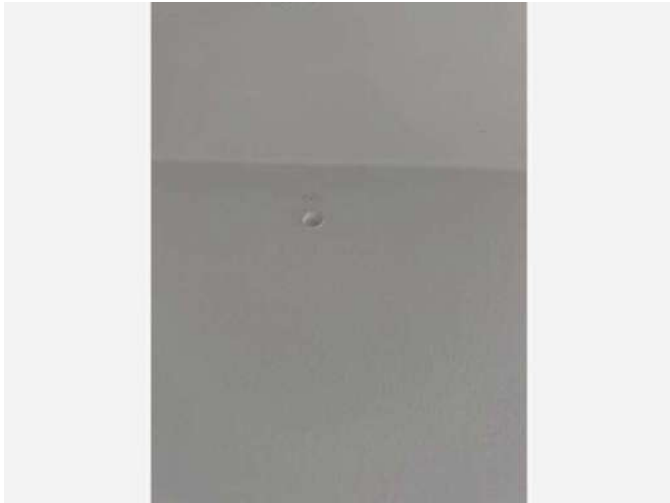
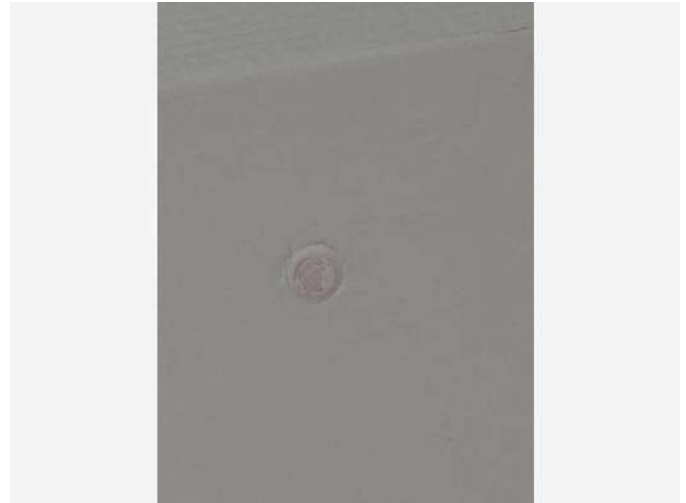
Overzichtsfoto

Detailfoto

Geen asbest

#	Type	Referentie	Resultaat
5.1	Mengmonster	1.03658	Geen asbest

Beschrijving	pleisterwerk wanden
Omgeving	Binnen
Primaire drager	Binnenwand
Bindmiddel van materiaal	Gips - kalk
