Keuringsverslag van een elektrische laagspanning- en zeer lage spanningsinstallatie

NIET CONFORM

Datum keuring: 29/04/2024

Straatnaam Rapertingengstraat
Huisnummer 42
Busnummer
Postcode 3500
Gemeente HASSELT
Land België

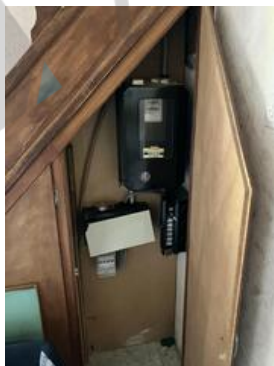
Afbbeelding schakel- en verdeelbord:

- 15.05 De deur en/of afschermplaat van het schakelbord dient (terug)geplaatst worden. Aanraking van onder spanning staande delen mogelijk. (Boek 1 Afdeling 5.1.4. en 5.3.5.1.A. en 4.2.2.3.)

- 15.07 Verdeelbord dient vervangen te worden, de beschermingsgraad tegen rechtreekse aanraking is onvoldoende. (Boek 1 Onderafdeling 4.2.2.3.)
- 15.09 De genaakbare, naakte onder spanning staande delen zijn onvoldoende afgeschermd. (Boek 1 Afdeling 5.1.4. en 4.2.2.3.)

- 15.10 Niet gebruikte invoeringen van het verdeelbord zijn niet correct of onvoldoende afgedicht. (Boek 1 Afdeling 5.1.4. en 4.2.2.3.)
- 16.01 Een verzegelbare differentieelstroombeschermingsinrichting dient geplaatst te worden aan het begin van de installatie. (Boek 1 Onderafdeling 4.2.4.3.)
