Asbestinventarisatetest

36003A0831/00H000

Attestnummer : 20240510-000267.000

Zone 1: Hoofdgebouw

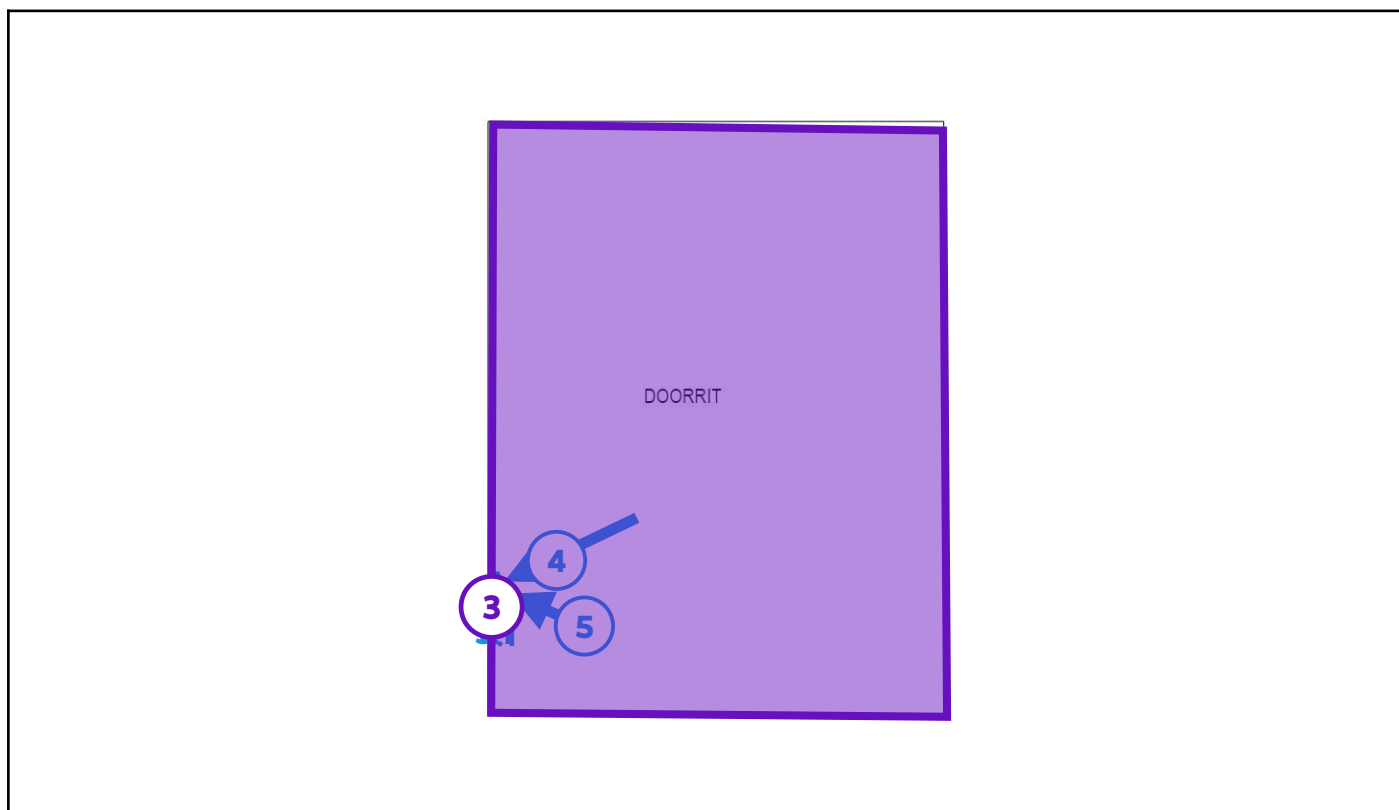
Plan 1.1: doorrit

Beschrijving	Type	Actie
3. Plafonds	Advies	-
4. Wandzeil	Geen asbest	-
4.1 Code: 2429585-08	Puntmonster	-
5. Pleisterwerk	Geen asbest	-
5.1 Code: 2429585-07	Puntmonster	-

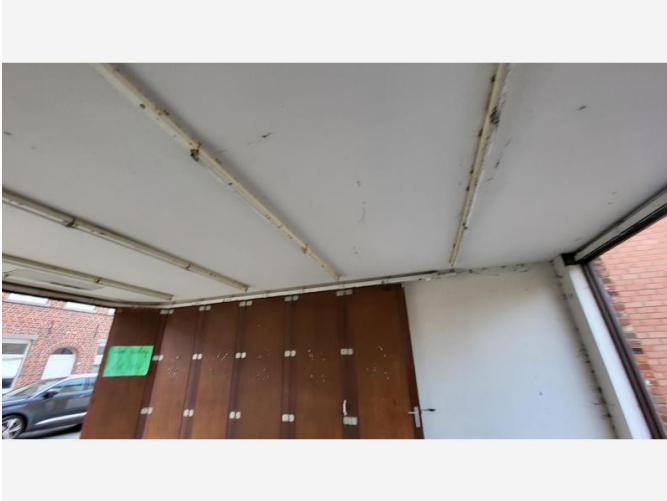
Vrije foto

In het gebouw zijn verlaagde plafonds aanwezig die bestaan uit niet asbestverdachte materialen (bv. gipskarton, ...). De kans bestaat dat een vermoedelijke asbesthoudende toepassing voorzien is achter de plafonds (bv. bakeliet), aandacht bij eventuele afbraak.

Identificatiemethode	Vaststelling & expertise (niet-asbestverdacht) - ingesloten materialen - gedeeltelijke afwezigheid pleisterwerk plafond
----------------------	---

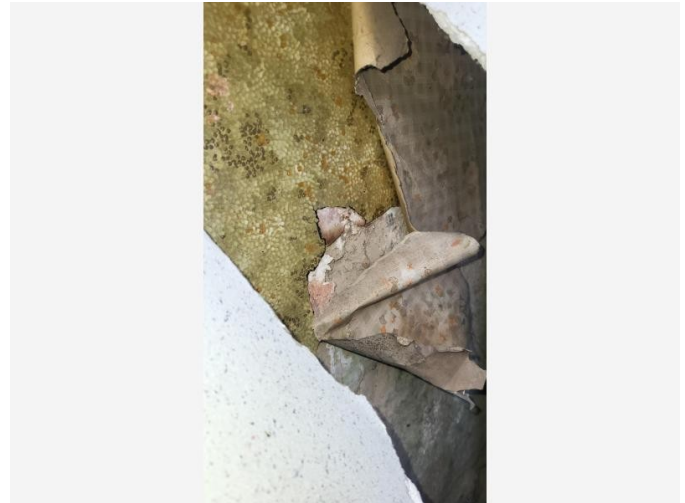
Overzichtsfoto

Geen asbest

#	Type	Referentie	Resultaat
4.1	Puntmonster	2429585-08	Geen asbest

Beschrijving	Wandzeil
Omgeving	Binnen
Primaire drager	Binnenwand
Bindmiddel van materiaal	Kunststof of -hars

Gebondenheid op basis van bindmiddel	Hecht
Hoeveelheid (oppervlakte - aantal)	• 1,00 m ² - 1 stuk
Totale oppervlakte	1,00 m ²
Identificatiemethode	Vaststelling met monstername
Destructieve handeling voor identificatie	Nee
Opmerking	Wandzeil enkel zichtbaar ter hoogte van opening in voorzetwand.

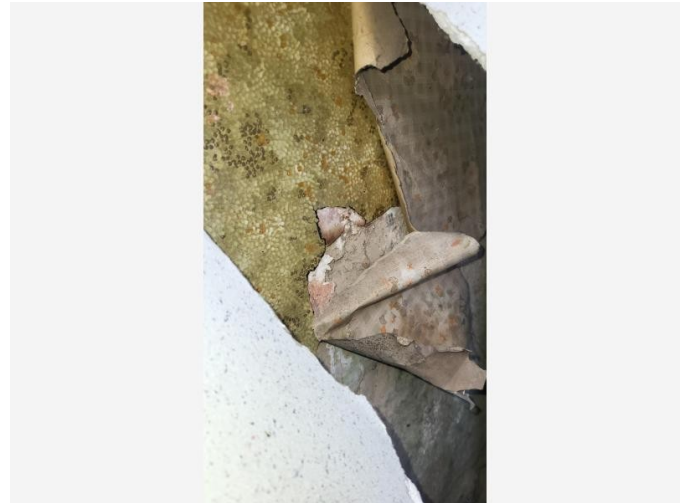
Overzichtsfoto

Geen asbest

#	Type	Referentie	Resultaat
5.1	Puntmonster	2429585-07	Geen asbest

Beschrijving	Pleisterwerk
Omgeving	Binnen
Primaire drager	Binnenwand
Bindmiddel van materiaal	Gips - kalk

Gebondenheid op basis van bindmiddel	Niet-hechtgebonden
Hoeveelheid (oppervlakte - dikte - aantal)	• 1,00 m ² - 2,00 cm - 1 stuk
Totaal volume	0,02 m ³
Identificatiemethode	Vaststelling met monstername
Destructieve handeling voor identificatie	Nee
Opmerking	Pleisterwerk enkel zichtbaar ter hoogte van gat in voorzetwand op gelijkvloers.
