Asbestinventarisatetest

Zonnelaan 5, 3090 Overijse

Attestnummer : 20240512-000032.000

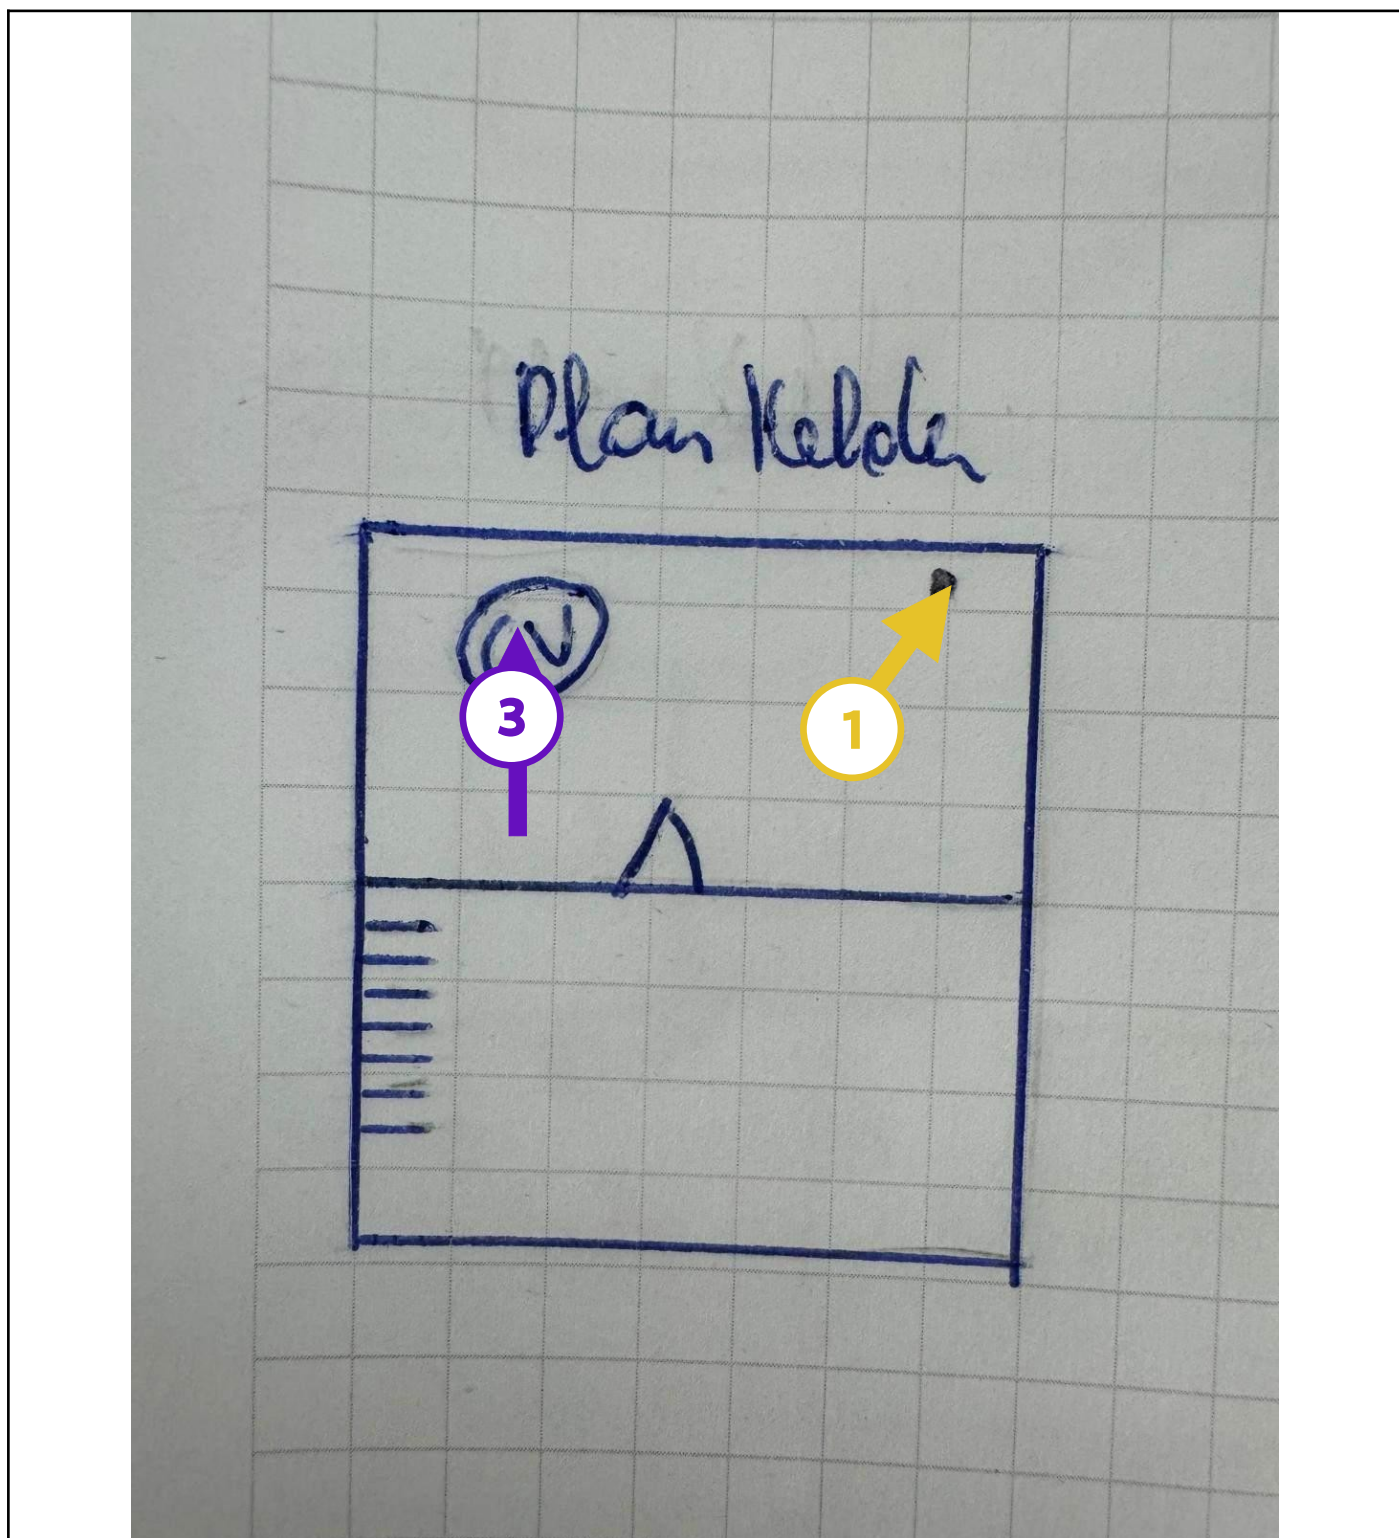
Plan 1.3: Plan Kelder

Beschrijving	Type	Actie
1. Bakeliet Kelder	Asbestmateriaal	Zorgvuldig beheren

3. Cv ketel	Advies	-
-------------	--------	---

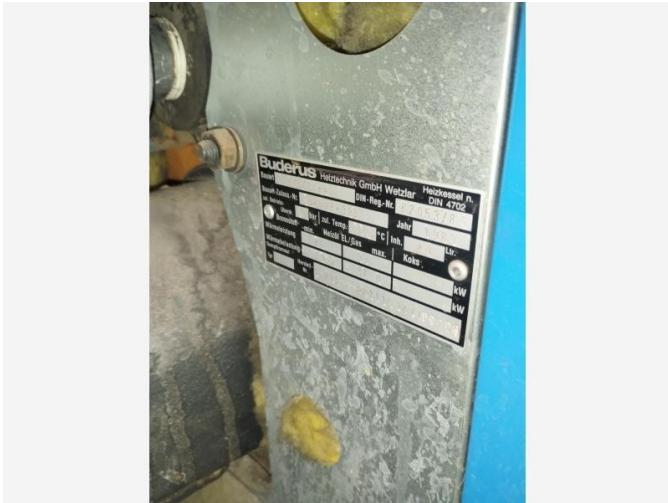
Vrije foto

Er werd geen info teruggevonden over de cv ketel in het technisch handboek voor asbesthoudende ketels. Het is aangewezen om de ketel te laten nakijken door een ervaren technicus op eventuelen asbesthoudende pakkingen.
