Asbestinventarisatetest

Berkenstraat 7, 3071 Kortenberg

Attestnummer : 20230901-000096.000

Uitgegeven op : 01.09.2023

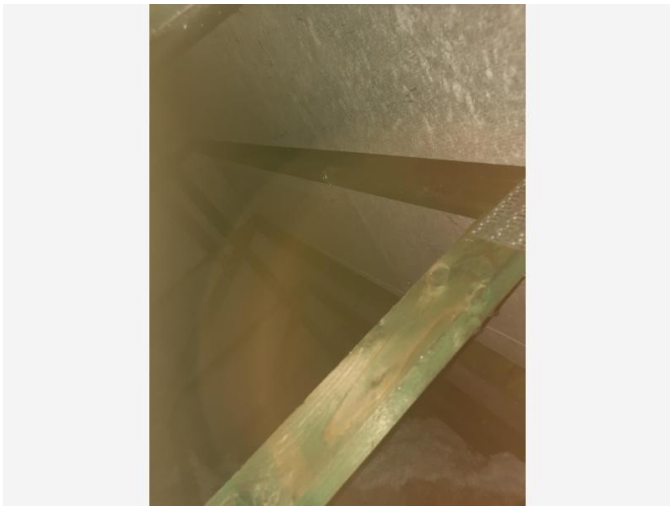
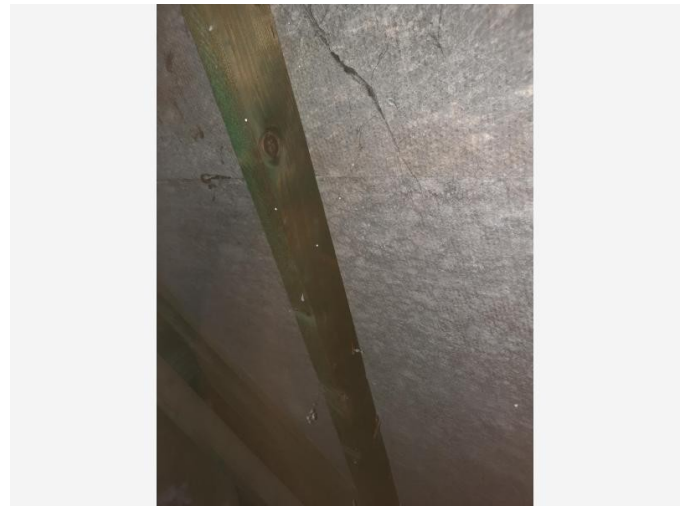
Overzichtsfoto

Detailfoto

Het asbestmateriaal valt onder de mijlpaal van 2040.

Eindbeoordeling materiaalrisico	Zeer laag materiaalrisico en/of zeer lage kans op vezelvrijgave
---------------------------------	---

Gebondenheid	Categorie 1: hechtgebonden in oorsprong
Asbestsoort (vezeltype)	Alleen chrysotiel
Asbestconcentratie	Laag (< 50%)
Afschermingsgraad van het gehele materiaal	Stootvaste afscherming of omkasting
Toestand van het materiaal	Onbeschadigd, niet verweerd

#	Type	Referentie	Resultaat
1.1	Puntmonster	Staal 3	Chrysotiel

Beschrijving	Onderdak
Omgeving	Grenst aan binnen- en buitenlucht
Primaire drager	Schuin dak
Asbestmateriaal	Plaat, paneel, tablet - Type Menuiserite
Bindmiddel van asbestmateriaal	Cement
Gebondenheid op basis van bindmiddel	Hecht
Hoeveelheid (oppervlakte - dikte - aantal)	• 350,00 m ² - 0,50 cm - 1 stuk
Totaal volume	1,75 m ³

Zorgvuldig beheren

- Zorg voor een veilig beheer en verwijder dit asbestmateriaal wanneer het bij werken eenvoudig bereikbaar wordt. Controleer de toestand jaarlijks op wijzigingen.

- Eenvoudige handelingen: mag via doe-het-zelf of door werknemer(s) met opleidingsattest eenvoudige handelingen
De onderdakpanelen zijn een hechtgebonden toepassing, die, wanneer ze bereikbaar worden bij renovatie, individueel in één geheel verwijderbaar zijn.
