# Asbestinventarisatetest

Ninoofsesteenweg 336/102, 1700 Dilbeek

Attestnummer : **20241017-000161.000**

Uitgegeven op : **17.10.2024**

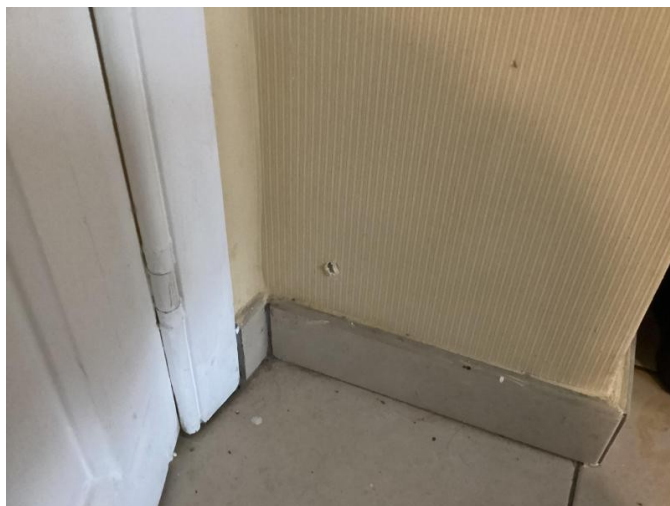
Detailfoto

## Fiche 1: Pleister muren

Geen asbest

| # | Type | Referentie | Resultaat |
|---|---|---|---|
| 1.1 | Mengmonster | 33004/1/01 | Geen asbest |
