Asbestinventarisatetest

Adegem-Dorp 3/1-06, 9991 Maldegem

Attestnummer : 20230910-000130.000

Uitgegeven op : 10.09.2023

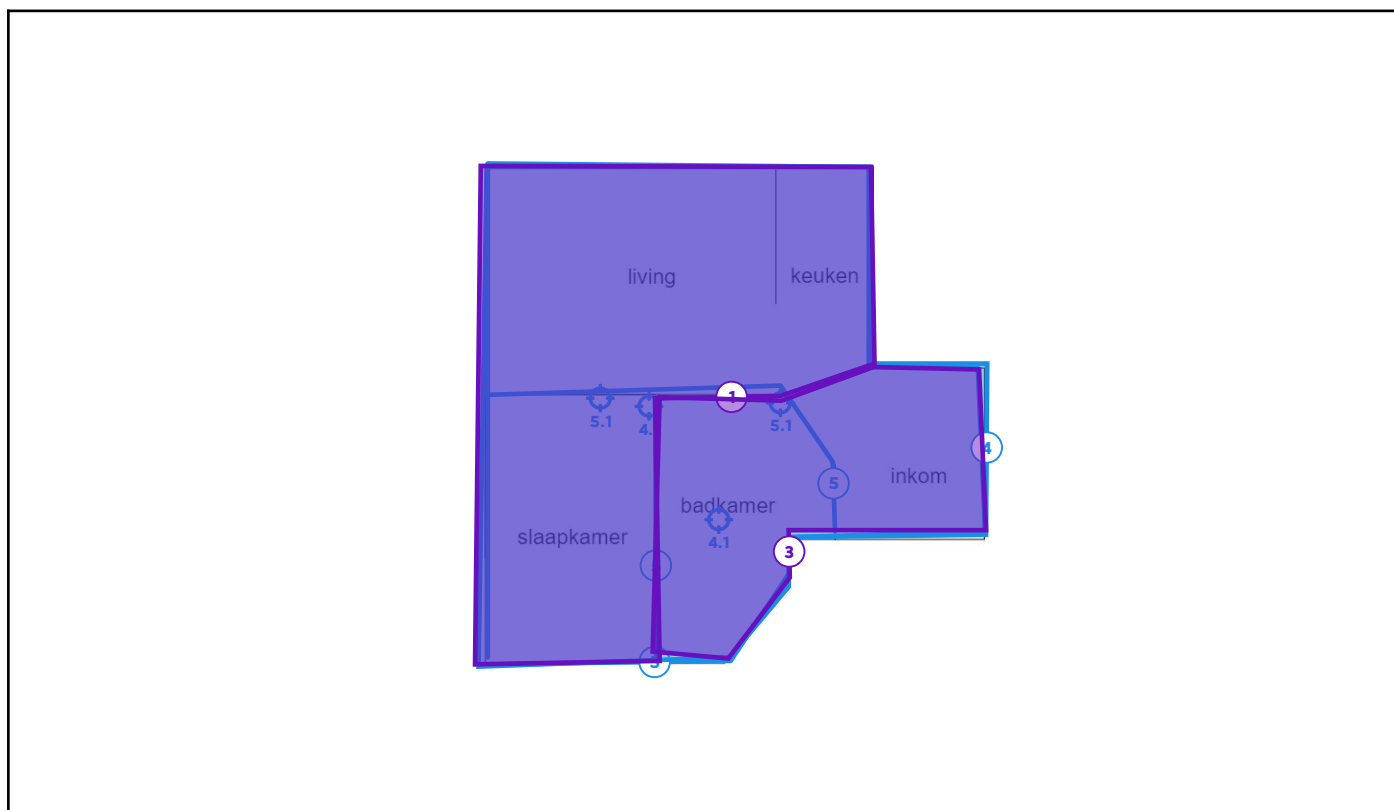
Plan 1.1: Appartement

Beschrijving	Type	Actie
1. Laminaat op chape	Advies	-
3. Tegelvloeren	Advies	-
4. Pleisterwerk plafond	Geen asbest	-
4.1 Code: MM02	Mengmonster	-
5. Pleisterwerk muren	Geen asbest	-
5.1 Code: MM01	Mengmonster	-

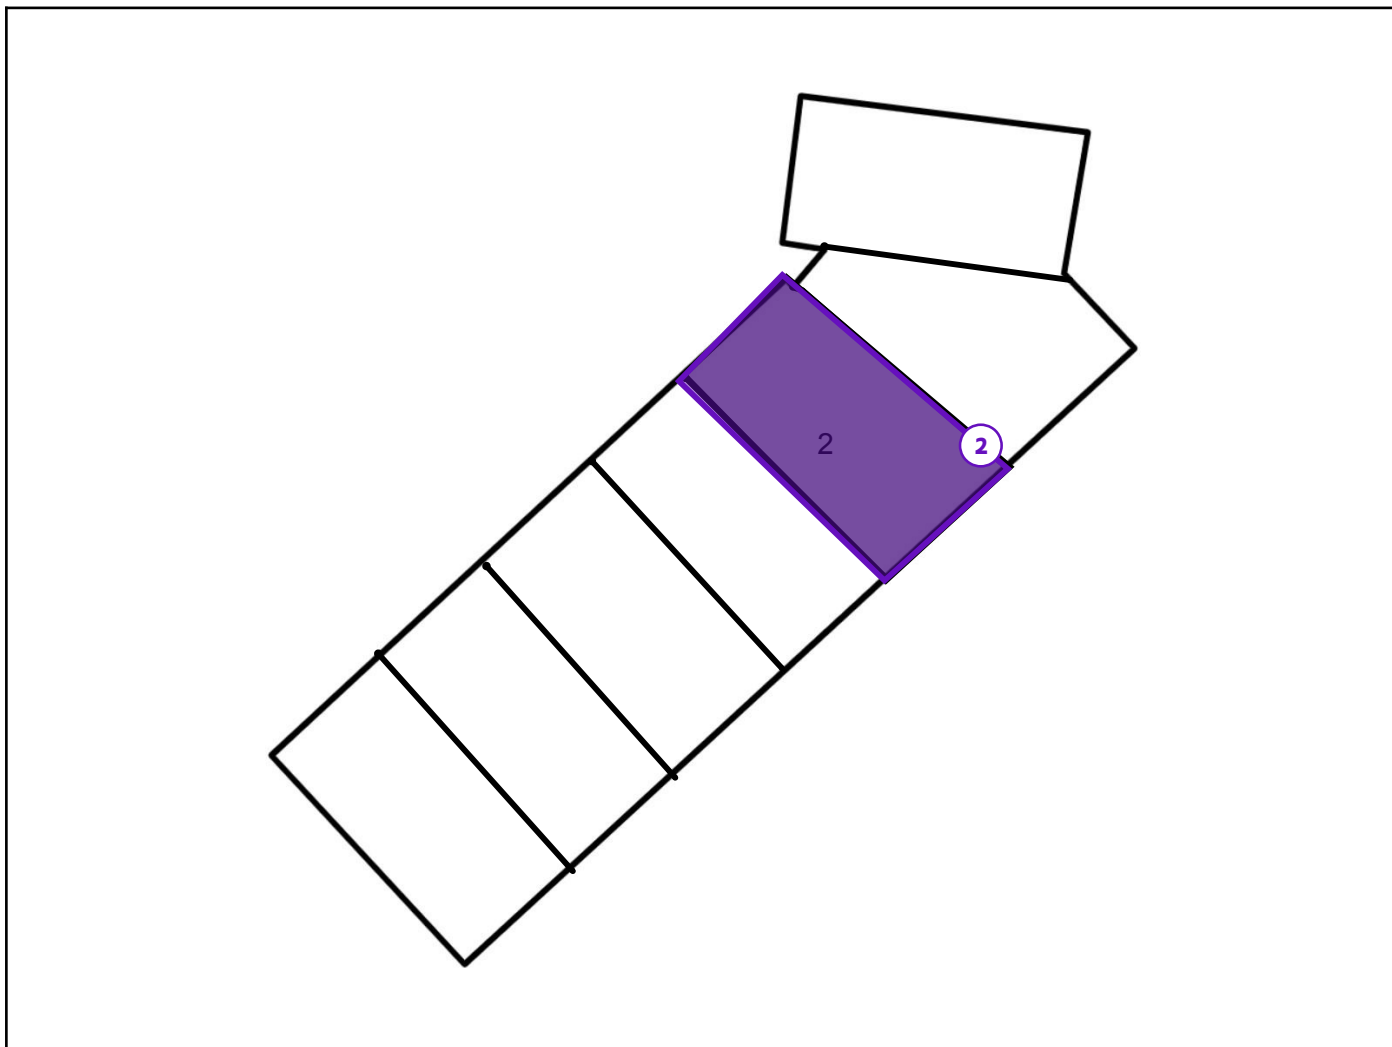
Plan 2.1: Garagebox plan

Beschrijving	Type	Actie
2. Garage van metalen constructie.	Advies	-

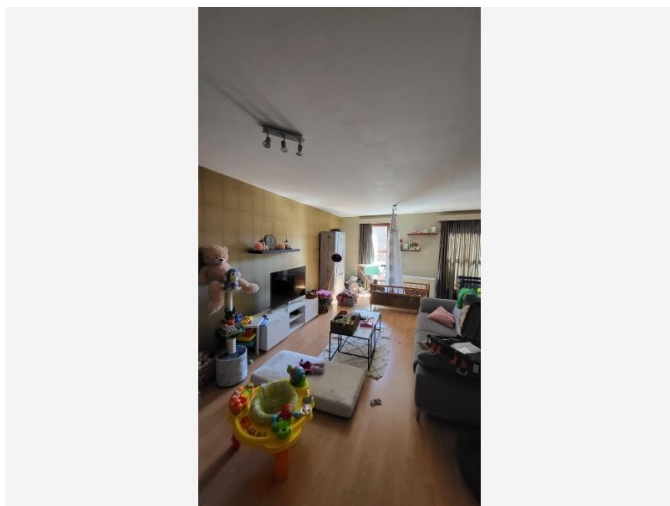
Vrije foto

Laminaat op chape

Identificatiemethode	Vaststelling & expertise (niet-asbestverdacht)
----------------------	--

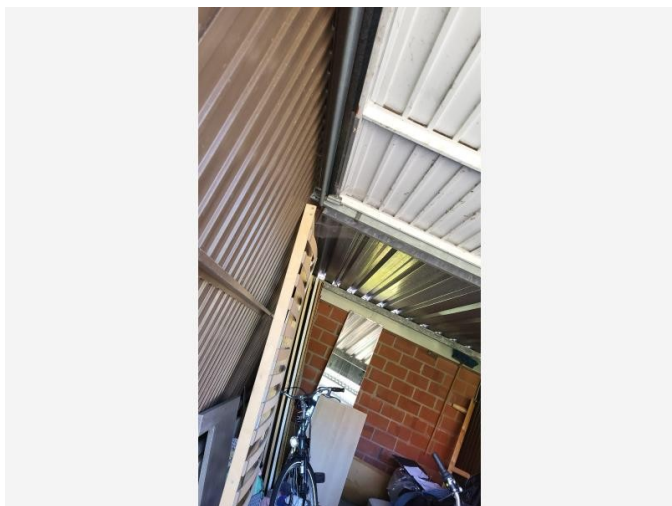
Vrije foto

Garagebox van metalen constructie en metselwerk. Er konden geen asbestverdachte materialen worden aangetroffen in de garagebox.

Identificatiemethode	Vaststelling & expertise (niet-asbestverdacht)
----------------------	--

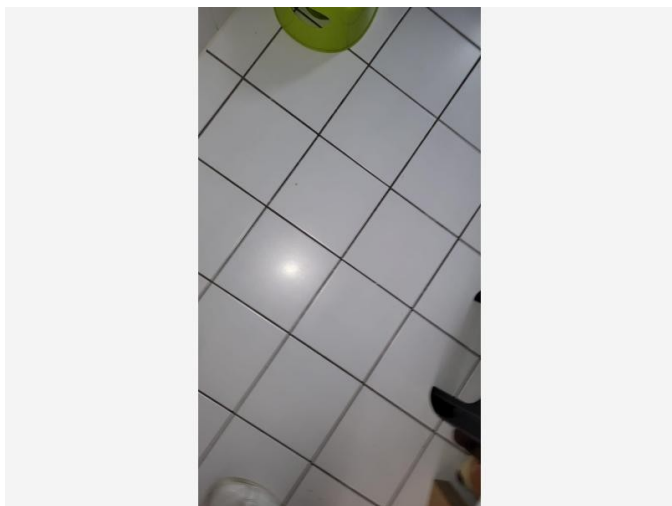
Vrije foto

Keramische tegels op de vloer in badkamer en inkom.

Identificatiemethode	Vaststelling & expertise (niet-asbestverdacht)
----------------------	--

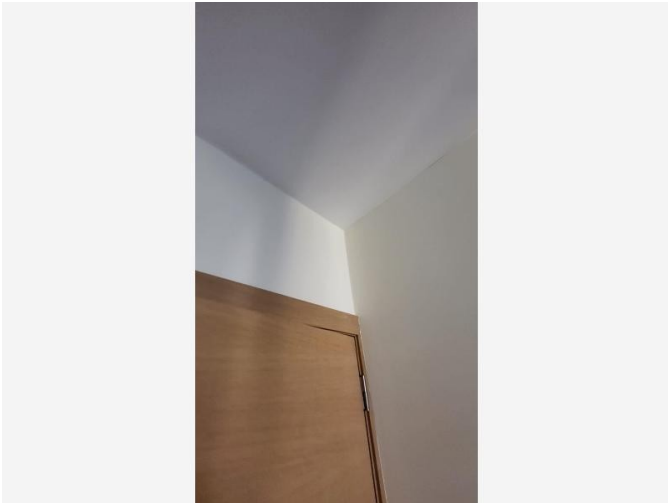
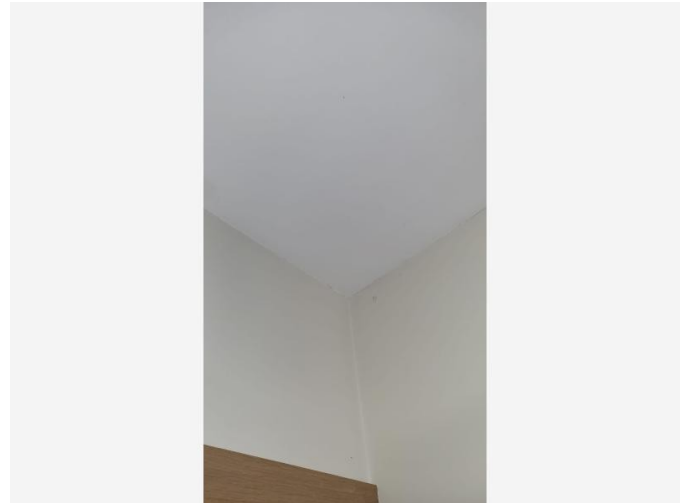
Fiche 4: Pleisterwerk plafond

Geen asbest

#	Type	Referentie	Resultaat
4.1	Mengmonster	MM02	Geen asbest

Beschrijving	Pleisterwerk plafond
Omgeving	Binnen
Primaire drager	Plafond
Bindmiddel van materiaal	Gips - kalk

Gebondenheid op basis van bindmiddel	Niet-hechtgebonden
Hoeveelheid (oppervlakte - dikte - aantal)	• 80,00 m ² - 1,00 cm - 1 stuk
Totaal volume	0,80 m ³
Identificatiemethode	Vaststelling met monstername
Destructieve handeling voor identificatie	Nee
