# Asbestinventarisatetest

Steenweg 182, 3890 Gingelom

Attestnummer : **20240720-000011.000**

Uitgegeven op : **20.07.2024**

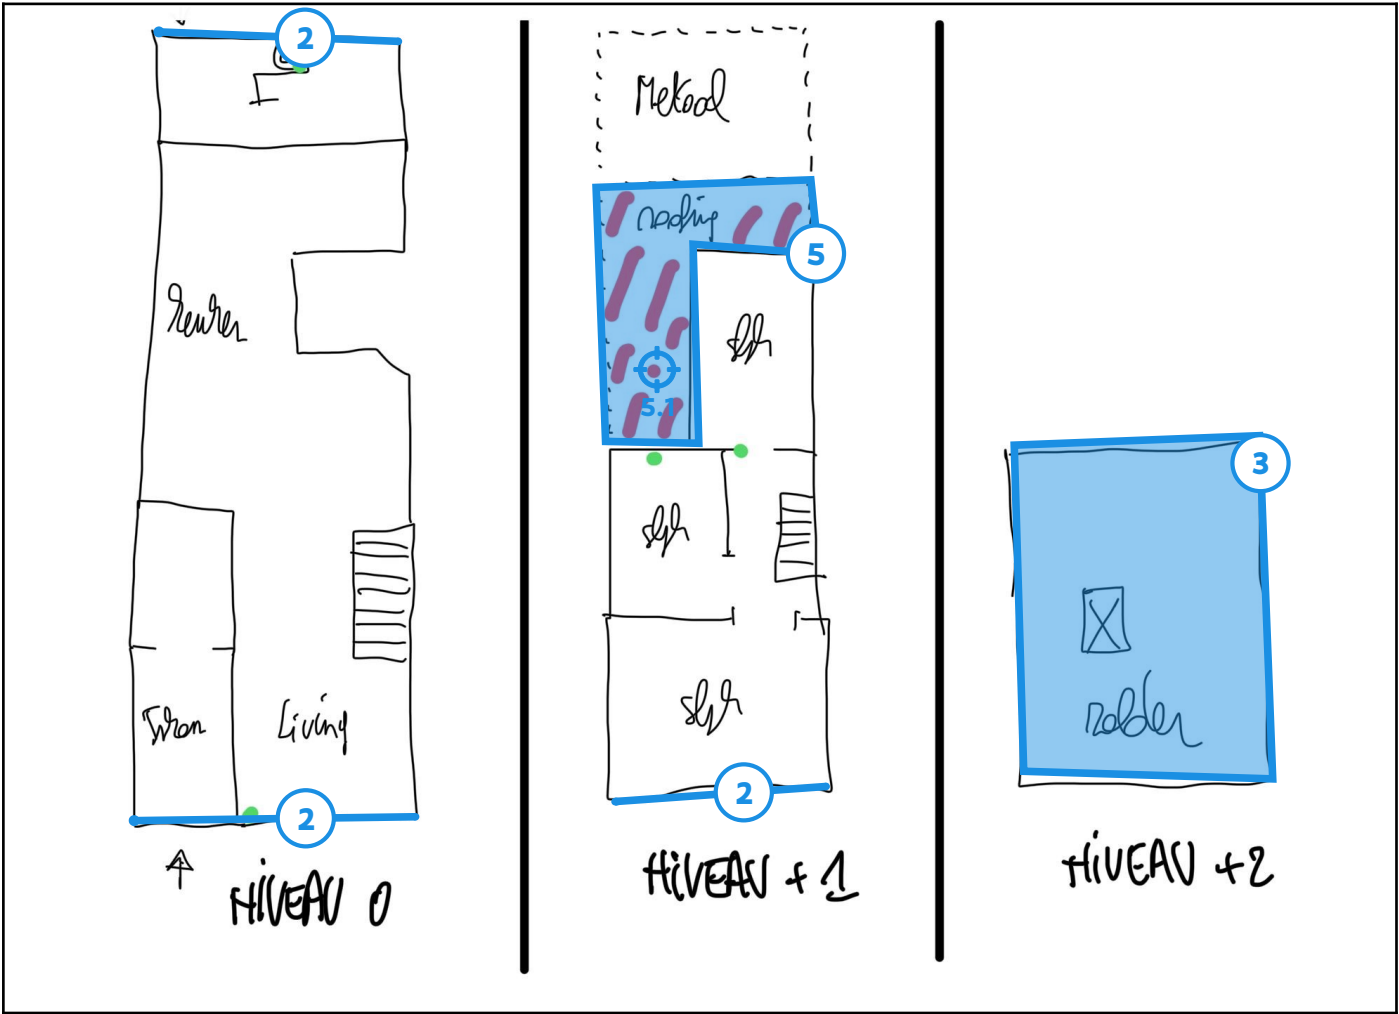
# Plan 1.2: Schets

| Beschrijving | Type | Actie |
|---|---|---|
| 2. Crepi gevels | Geen asbest | - |
| 3. Onderdak Inspectie aan- of afwezigheid | Geen asbest | - |
| 5. Plat dak (roofing, bitumen, teer) Staalname toplaag | Geen asbest | - |
| 5.1 Code: 2 PS Roofing Toplaag | Mengmonster | - |

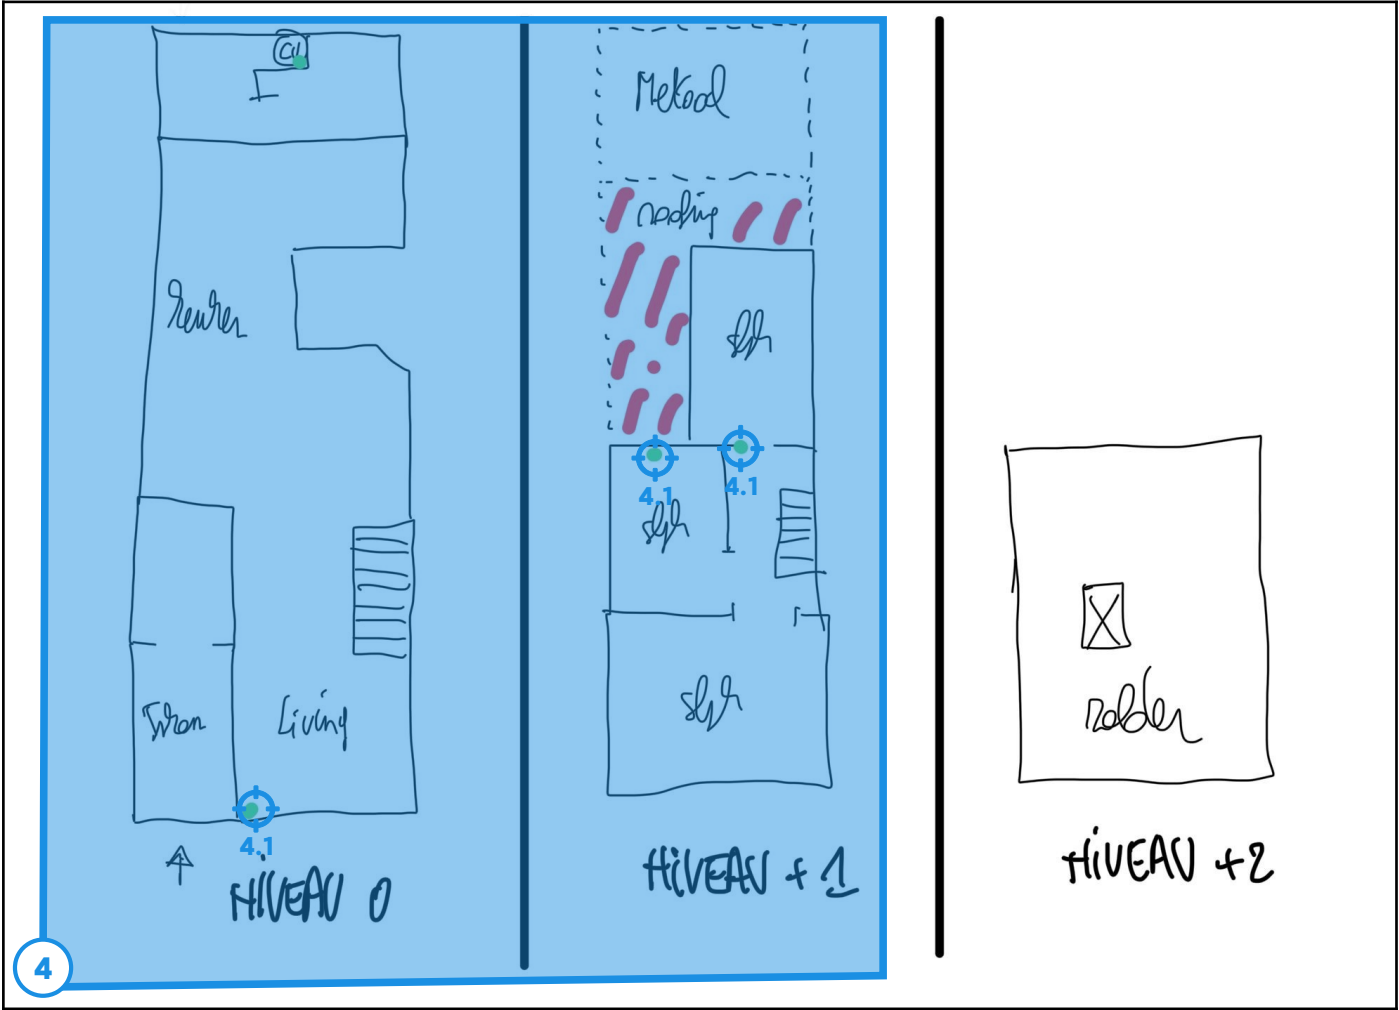
# Plan 1.3: Aanduiding zones met zichtbaar wandpleister

| Beschrijving | Type | Actie |
|---|---|---|
| 4. Zichtbaar wandpleister | Geen asbest | - |
| 4.1 Code: 1 MS Wandpleister | Mengmonster | - |

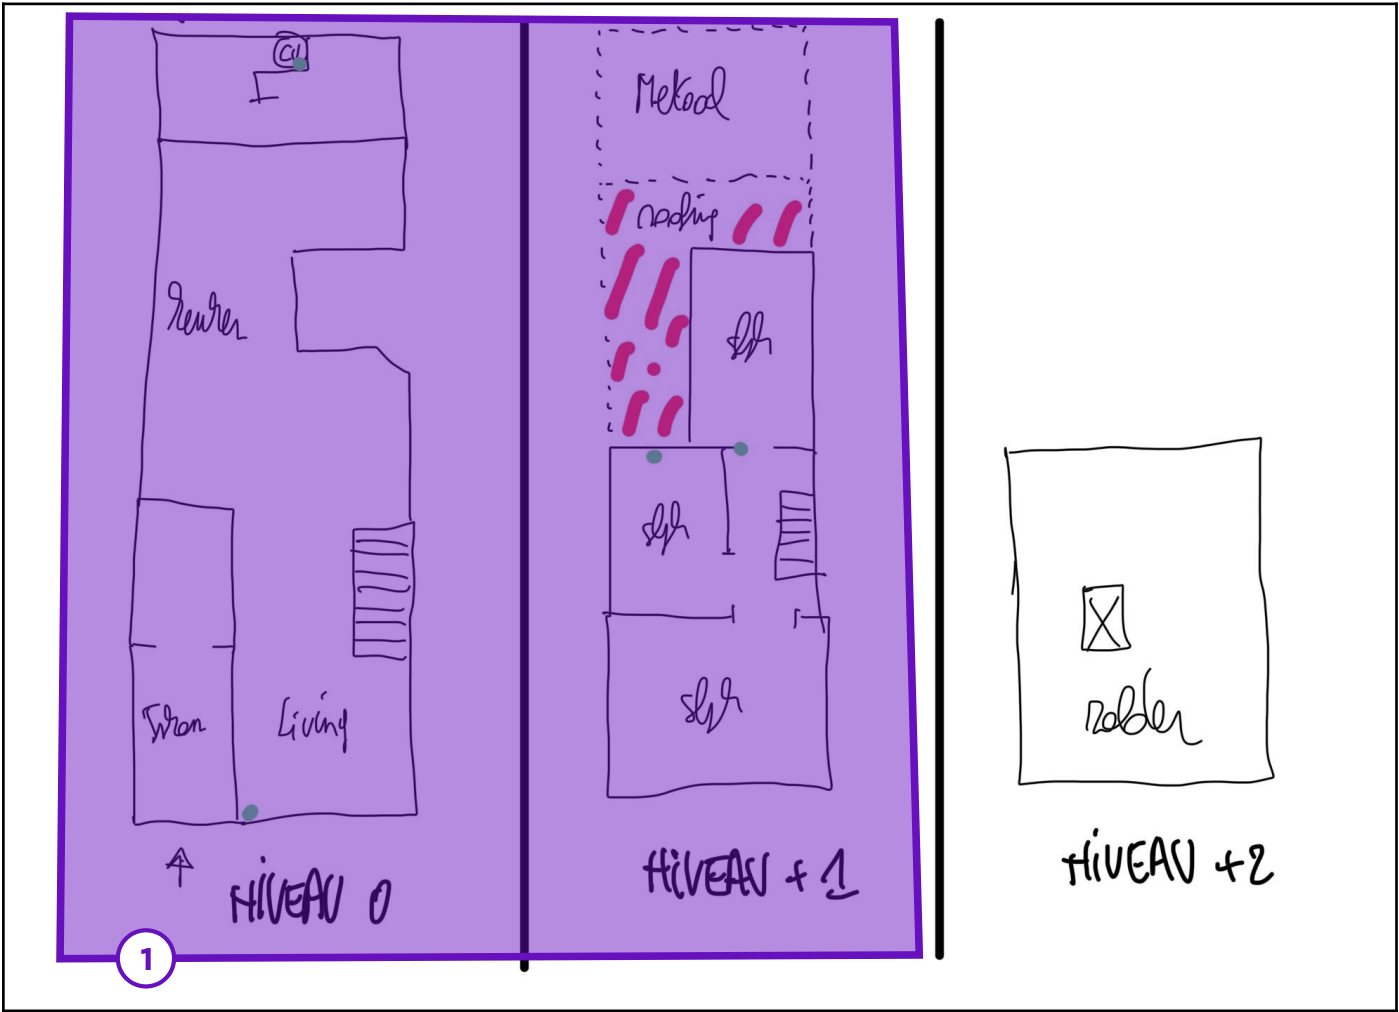
# Plan 1.4: Zone met valse plafonds

| Beschrijving | Type | Actie |
|---|---|---|
| 1. Zone met valse plafonds | Advies | - |

Geen representatieve mengstaal van het plafondpleister (valse plafonds) mogelijk.

Voor de opmaak van dit asbestattest werd een niet-destructief en een niet-aanvullend onderzoek uitgevoerd waarbij er geen uitspraak kan worden gedaan over de ruimte/opbouw achter valse plafonds, bekleding van plafonds of locaties van pleisterwerk die niet tot het uitgevoerde mengstaal behoren. Achter valse plafonds kan wel nog asbestverdacht pleisterwerk bevinden dat niet te inspecteren is bij een niet-destructief onderzoek. Om dit na te gaan is aanvullend destructief onderzoek nodig indien gewenst.

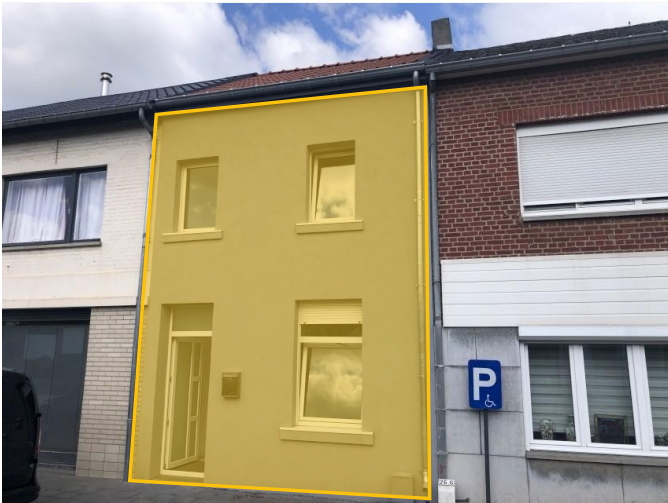
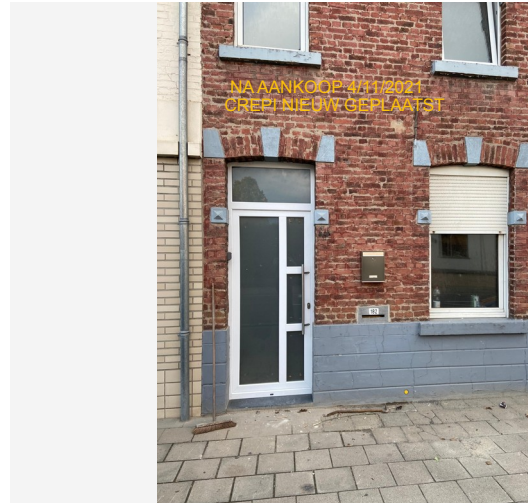
## Fiche 2: Crepi gevels

Geen asbest

Overzichtsfoto

Detailfoto

| Beschrijving | Crepi gevels |
| Omgeving | Buiten |
| Primaire drager | Wand buitenschil |
| Identificatiemethode | Vaststelling met bewijsdocument, zonder monstername |

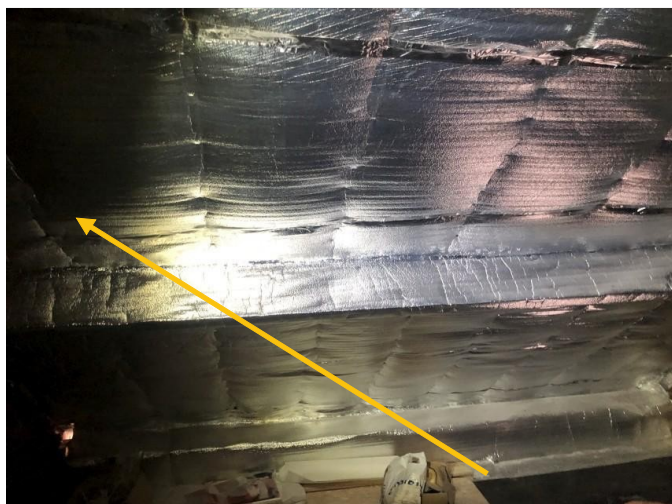
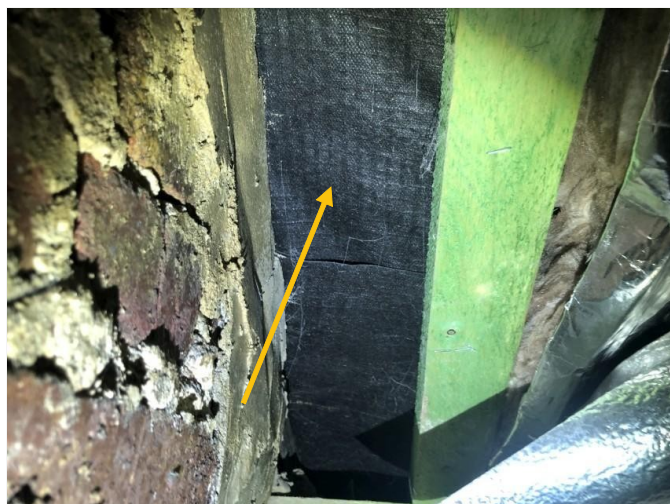
Overzichtsfoto

Detailfoto

Geen asbest

| Beschrijving | Onderdak I Inspectie aan- of afwezigheid |
| Primaire drager | Schuin dak |
| Opmerking | Aan- of afwezigheid van een onderdak werd gecontroleerd.<br>Er werd geen (asbesthoudend) menuiserie onderdak vastgesteld tijdens het plaatsbezoek. |

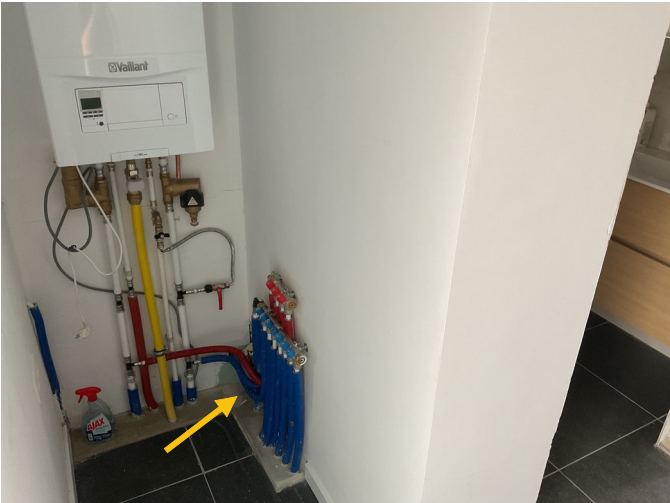
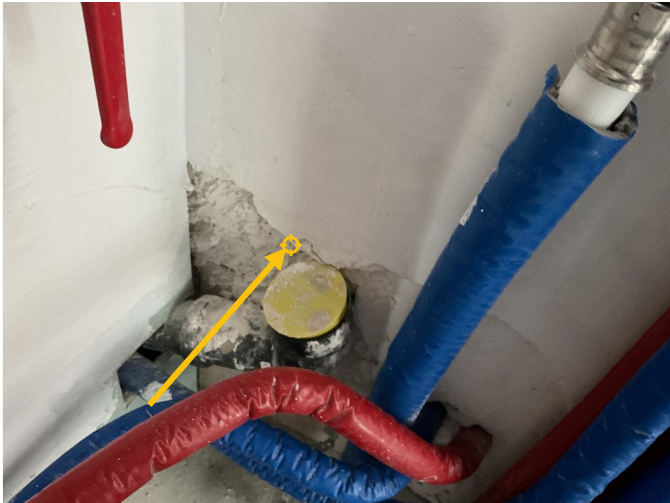
# Fiche 4: Zichtbaar wandpleister

Geen asbest

Overzichtsfoto

Detailfoto

| # | Type | Referentie | Resultaat |
|---|---|---|---|
| 4.1 | Mengmonster | 1 MS Wandpleister | Geen asbest |

| Beschrijving | Zichtbaar wandpleister |
| Bindmiddel van materiaal | Gips - kalk |
| Gebondenheid op basis van bindmiddel | Niet-hechtgebonden |
| Hoeveelheid (oppervlakte - dikte - aantal) | • 163,00 m <sup>2</sup> - 1,00 cm - 1 stuk |

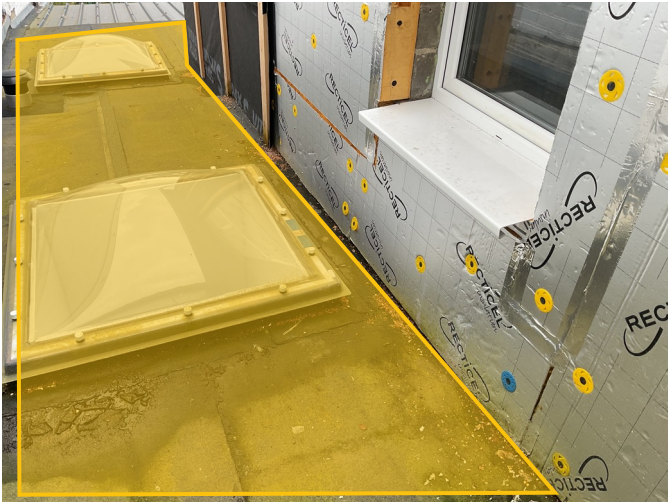
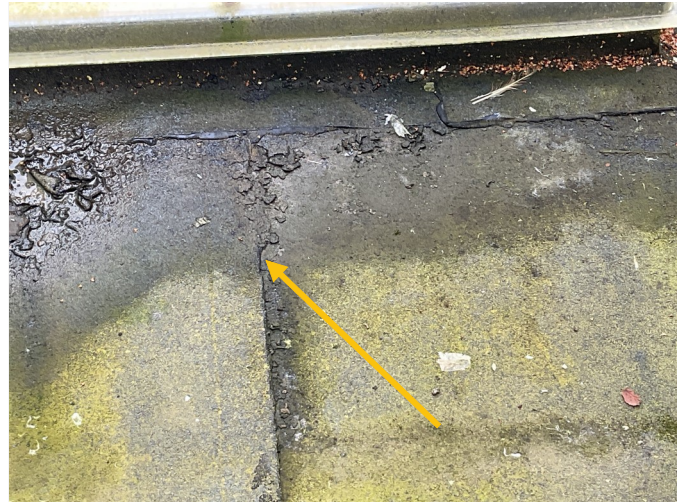
## Fiche 5: Plat dak (roofing, bitumen, teer) | Staalname toplaag

Geen asbest

Overzichtsfoto

Detailfoto

| # | Type | Referentie | Resultaat |
|---|---|---|---|
| 5.1 | Mengmonster | 2 PS Roofing Toplaag | Geen asbest |

| Beschrijving | Plat dak (roofing, bitumen, teer) Staalname toplaag |
| Bindmiddel van materiaal | Bitumen (roofing, teer, asfalt) |
| Hoeveelheid (oppervlakte - aantal) | • 13,29 m <sup>2</sup> - 1 stuk |
| Opmerking | <p>Er werd een staal genomen voor labo-analyse van de toplaag van het plat dak.</p> <p>Na labo-analyse blijkt dat de toplaag niet-asbesthoudend is.</p> |
