# Asbestinventarisatetest

Kabbeekvest 3/1, 3300 Tienen

Attestnummer : 20250108-000006.000

Uitgegeven op : 08.01.2025

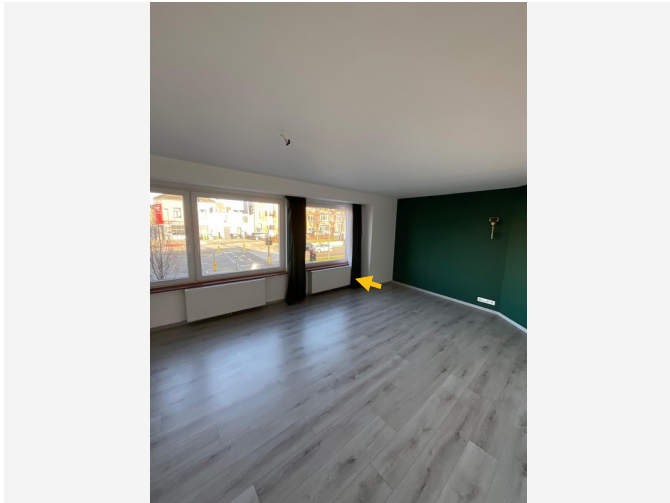
Overzichtsfoto

## Fiche 1: pleisterwerken muur

Geen asbest

| Bindmiddel van materiaal | Gips - kalk |
| Gebondenheid op basis van bindmiddel | Niet-hechtgebonden |
| Hoeveelheid (oppervlakte - dikte - aantal) | • 60,00 m <sup>2</sup> - 2,00 cm - 1 stuk |
