Asbestinventarisatetest

Jan De Coomanstraat 49A, 9506 Geraardsbergen

Attestnummer : 20230502-000169.000

Asbestveilig

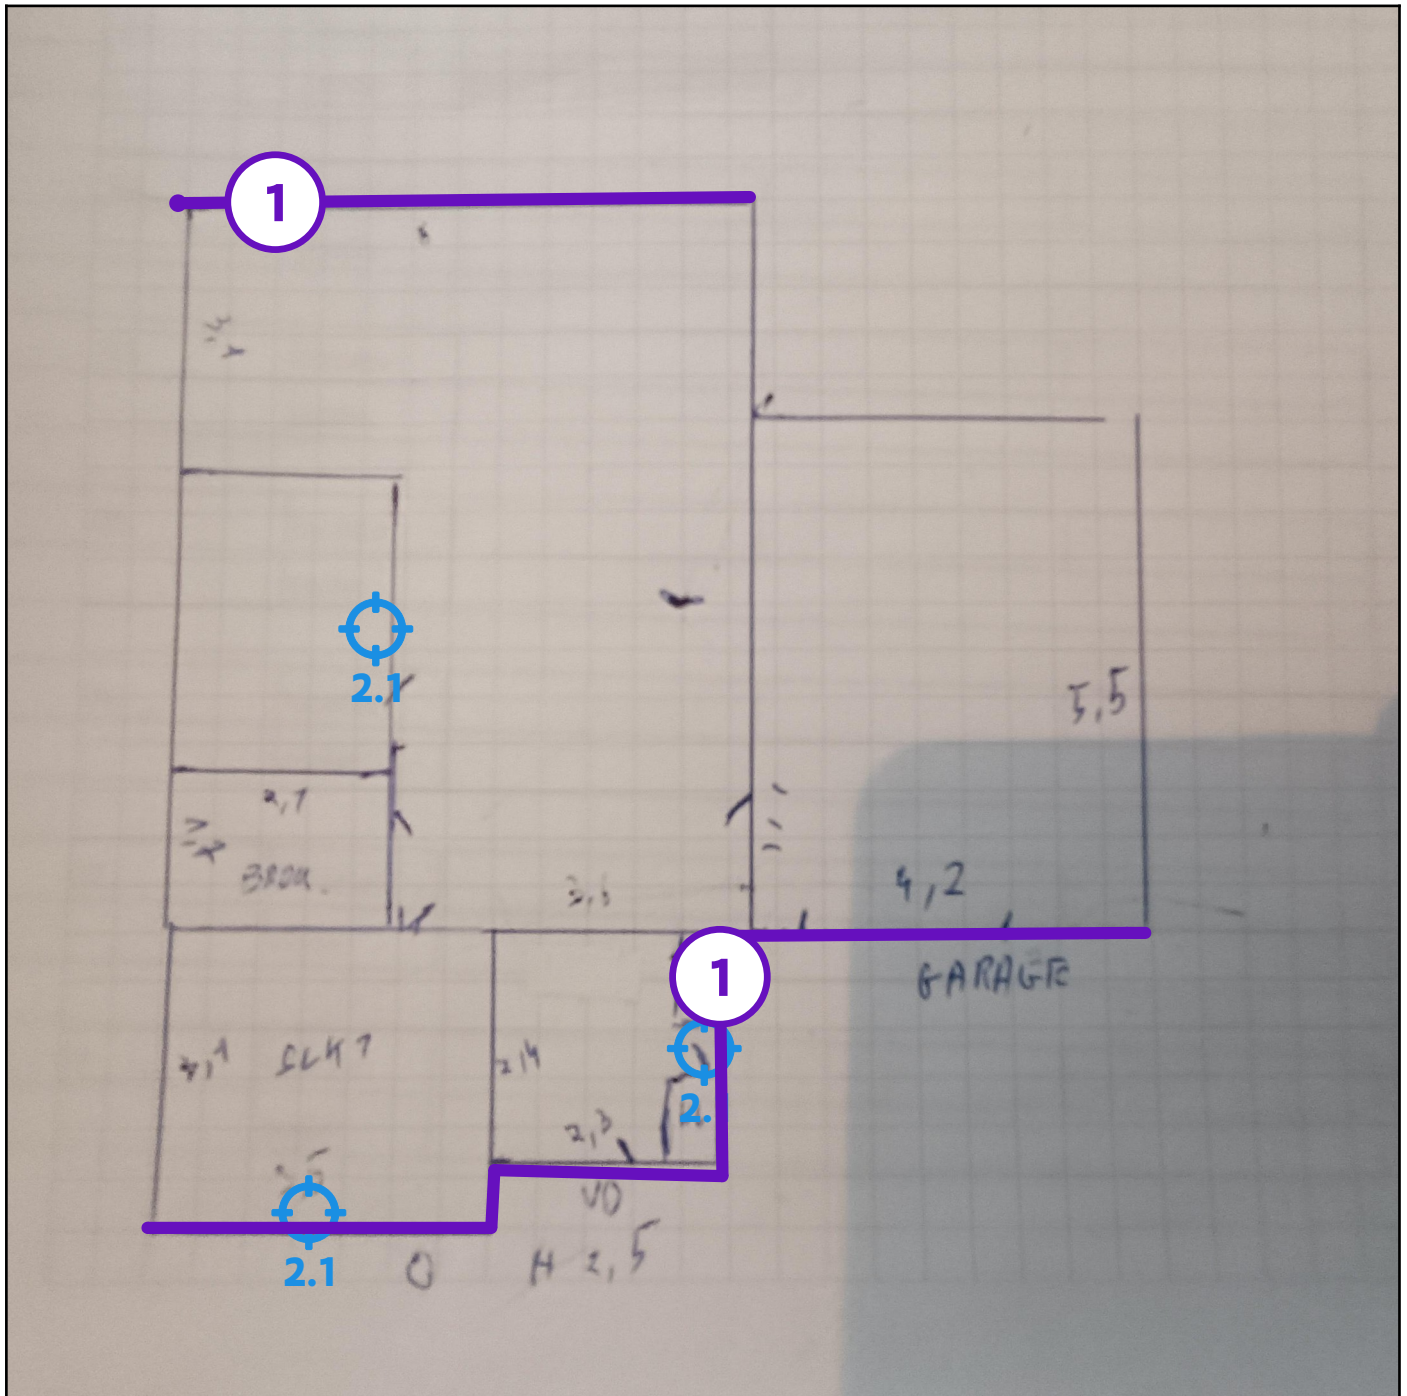
Plan 1.1: grondplan GLV

Beschrijving	Type	Actie
1. crepi gevels	Advies	-
2. muurpleister	Geen asbest	-
2.1 Code: 01	Mengmonster	-

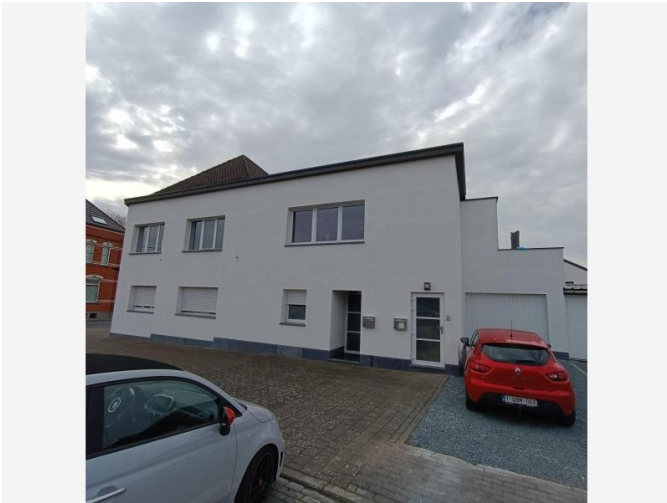
Vrije foto

crepi is recent , documenten in bijlage

Identificatiemethode	Vaststelling & expertise (niet-asbestverdacht)
Primaire drager	Wand buitenschil
(Asbest)materiaal	In-situ afwerkingslagen - Crepi
Bindmiddel	Cement
Gebondenheid bindmiddel	Hecht

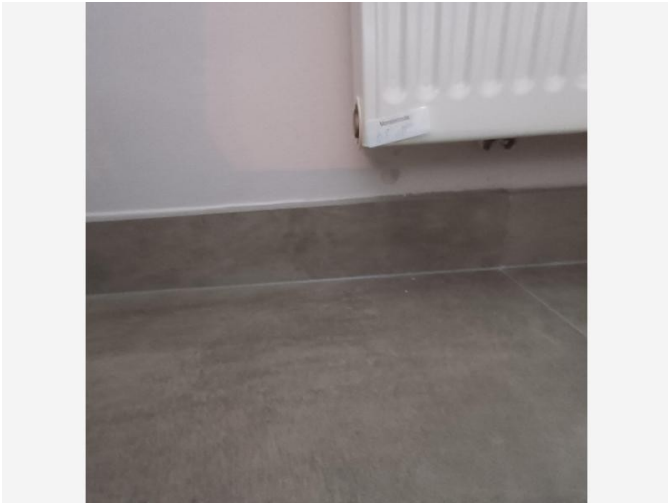
Overzichtsfoto

Fiche 2: muurpleister

Geen asbest

#	Type	Referentie	Resultaat
2.1	Mengmonster	01	Geen asbest

Beschrijving	muurpleister
Omgeving	Binnen
Primaire drager	Binnenwand
Bindmiddel van materiaal	Gips - kalk

Gebondenheid op basis van bindmiddel	Niet-hechtgebonden
Hoeveelheid (oppervlakte - dikte - aantal)	• 131,00 m ² - 1,00 cm - 1 stuk
Totaal volume	1,31 m ³
Identificatiemethode	Vaststelling met monsternamen
Destructieve handeling voor identificatie	Nee
Opmerking	staalname plafondpleister is niet mogelijk, plafonds hebben een andere afwerking
