## Keuringsverslag van een elektrische laagspanning- en zeer lage spanningsinstallatie

### NIET CONFORM

Datum keuring: 14/05/2025

Straatnaam Maastrichtersteenweg  
Huisnummer 136  
Busnummer 4  
Postcode 3500  
Gemeente HASSELT  
Land België

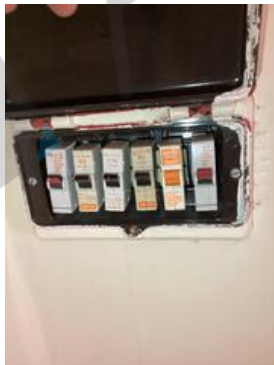
Afbeelding schakel- en verdeelbord:

| Visueel nazicht (algemeen) | NOK | Directe aanraking | NOK | Indirecte aanraking | NOK |

I5.11 Niet gebruikte invoeringen van het verdeelbord zijn niet correct of onvoldoende afgedicht. (Boek 1 Afdeling 5.1.4. en 4.2.2.3.)

I7.01 De smeltzekeringhouders of houders van kleine vermogensschakelaars met pennen met een sectie kleiner dan 10mm<sup>2</sup> zijn niet voorzien van kalibreerelementen. (Boek 1 Onderafdeling 5.3.5.5.A.)
