# Asbestinventarisatetest

Hoevenzavellaan 40, 3600 Genk

Attestnummer : 20230710-000015.000

| Zone 1: Handelspand..... | 6 |

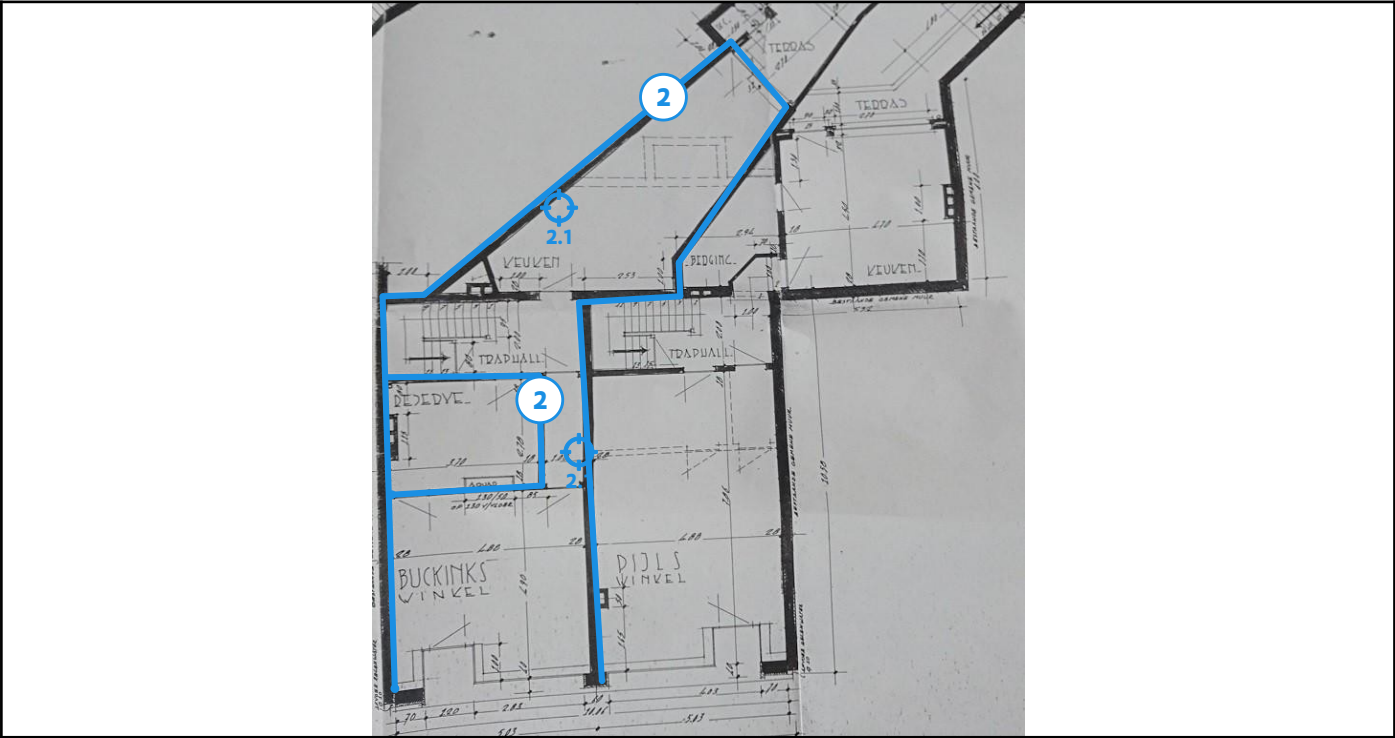
# Plan 1.1: Grondplan

| Beschrijving | Type | Actie |
|---|---|---|
| 2. Pleisterwerk muren | Geen asbest | - |
| 2.1 Code: S2 Pleisterwerk muren | Mengmonster | - |

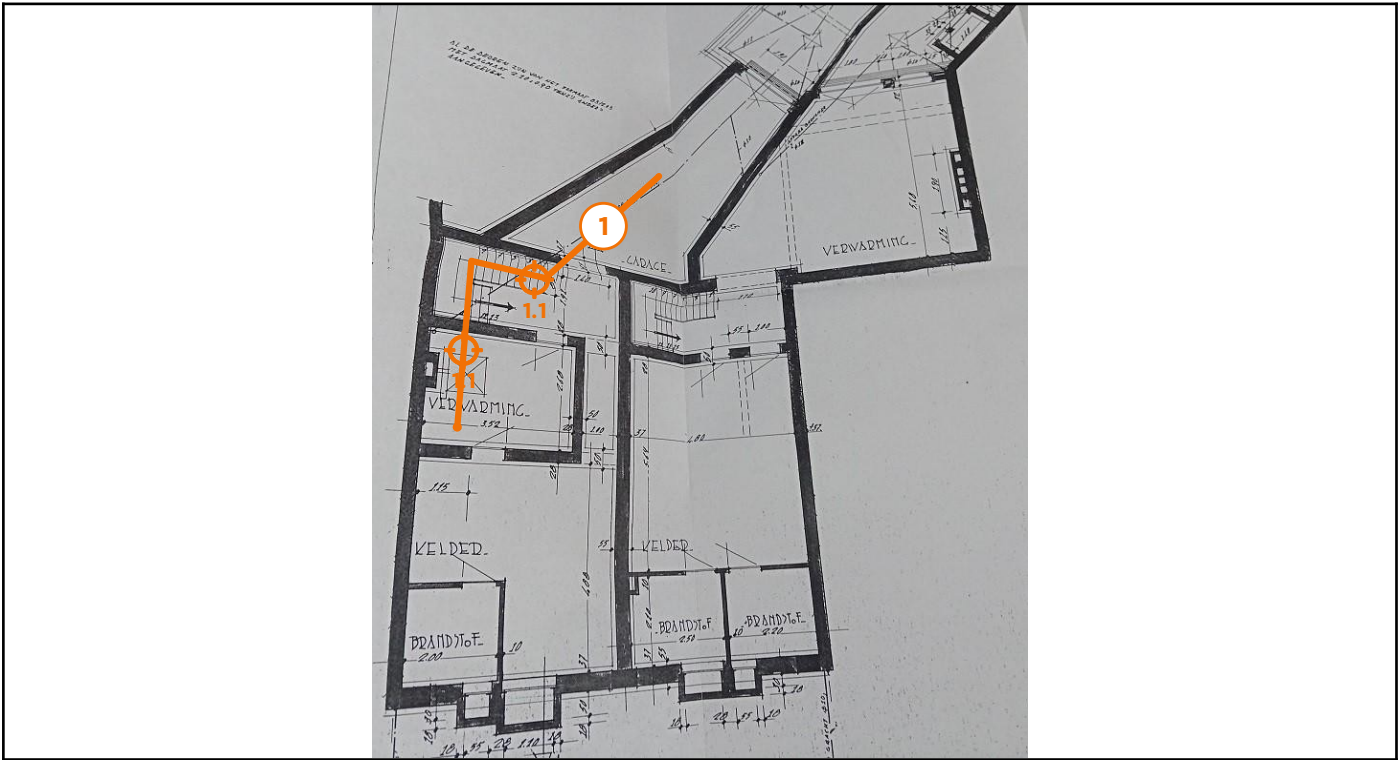
# Plan 1.2: Kelder

| Beschrijving | Type | Actie |
|---|---|---|
| 1. Gipsisolatie leiding CV | Asbestmateriaal | Verwijderen |
| 1.1 Code: S1 Gipsisolatie leiding CV | Mengmonster | - |

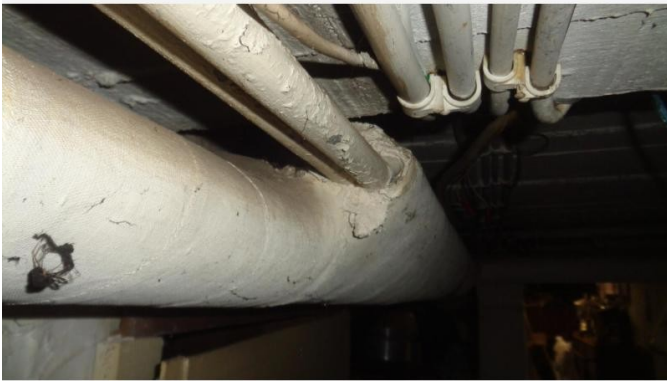
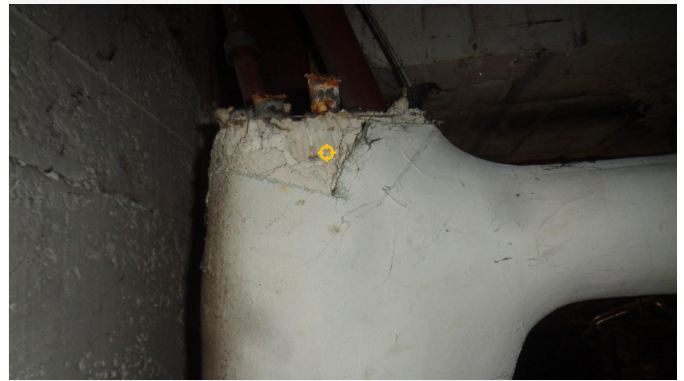
Overzichtsfoto

Detailfoto

| Eindbeoordeling materiaalisico | Verhoogd materiaalisico en/of verhoogde kans op vezelvrijgave |

| Gebondenheid | Categorie 2: niet-hechtgebonden met matrix |
| Asbestsoort (vezeltype) | Amfibool aanwezig, uitgezonderd crocidoliet |
| Asbestconcentratie | Hoog ( $\geq 50\%$ ) |
| Afschermingsgraad van het gehele materiaal | Geheel of deels (ook) vrij aan de binnenlucht |
| Toestand van het materiaal | Licht beschadigd, licht verweerd. Intact materiaal type Pical – asbestboard of categorie III 'gebondenheid' |

| # | Type | Referentie | Resultaat |
|---|---|---|---|
| 1.1 | Mengmonster | S1 Gipsisolatie leiding CV | Amosiet |

| Beschrijving | Gipsisolatie leiding CV |
| Asbestmateriaal | In-situ afwerkingslagen - Thermische isolatie |

| Hoeveelheid (lengte - omtrek - dikte - aantal) | <ul style="list-style-type: none"> <li>• 15,00 m - 40,00 cm - 1,00 cm - 1 stuk</li> </ul> |

Het asbestmateriaal valt onder de mijlpaal van 2034.

Verwijderen

- Zorg voor een veilig beheer en verwijder dit asbestmateriaal wanneer het bij werken eenvoudig bereikbaar wordt. Controleer de toestand jaarlijks op wijzigingen.

- Hermetische zone (erkend asbestverwijderaar)  
Risicovolle asbesttoepassingen mogen enkel door erkende asbestverwijderaars verwijderd worden. Zij werken volgens strikte veiligheidsprocedures. Bijvoorbeeld:

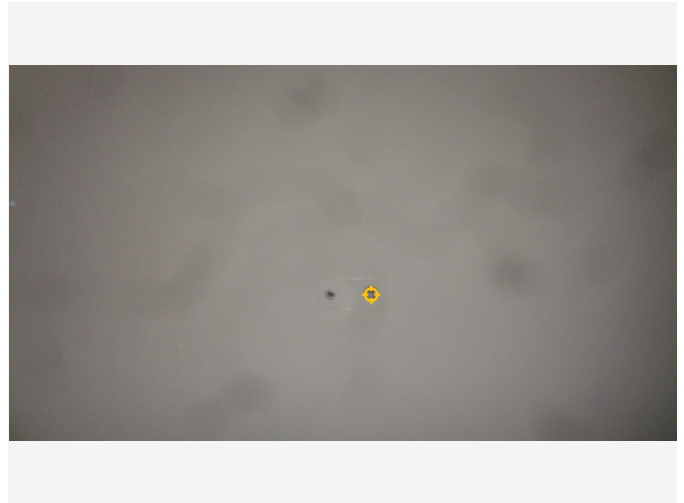
## Fiche 2: Pleisterwerk muren

Overzichtsfoto

Detailfoto

Geen asbest

| # | Type | Referentie | Resultaat |
|---|---|---|---|
| 2.1 | Mengmonster | S2 Pleisterwerk muren | Geen asbest |

| Beschrijving | Pleisterwerk muren |
