# Asbestinventarisat attest

Vooruitgangsstraat 46, 8930 Menen

Attestnummer : 20250704-000085.000

Uitgegeven op : 04.07.2025

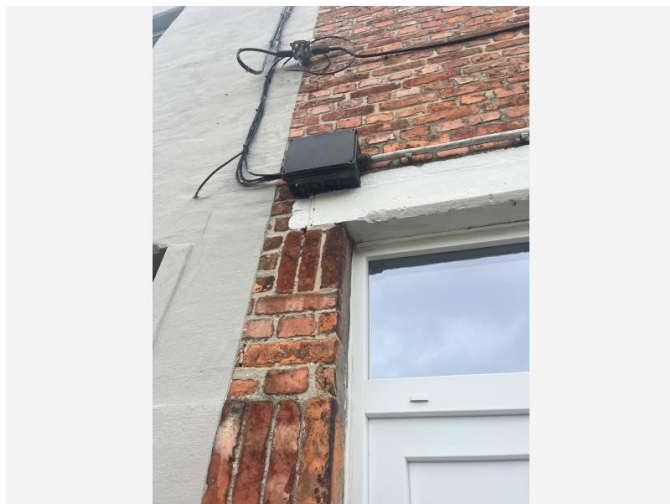
| Eindbeoordeling materiaalrisico | Laag materiaalrisico en/of verlaagde kans op vezelvrijgave |

| Toestand van het materiaal | Licht beschadigd, licht verweerd. Intact calciumsilicaatmateriaal of categorie III 'gebondenheid' |

| Beschrijving | Bakeliet toepassing |
| Asbestmateriaal | Plaat, paneel, tablet - Type Bakeliet |
| Hoeveelheid (oppervlakte - dikte - aantal) | • 0,08 m <sup>2</sup> - 7,99 cm - 1 stuk |

- Zorg voor een veilig beheer. Vermijd het beschadigen van het asbestmateriaal. Controleer de toestand jaarlijks op wijzigingen.
- Voer bijkomende staalname(s) uit.

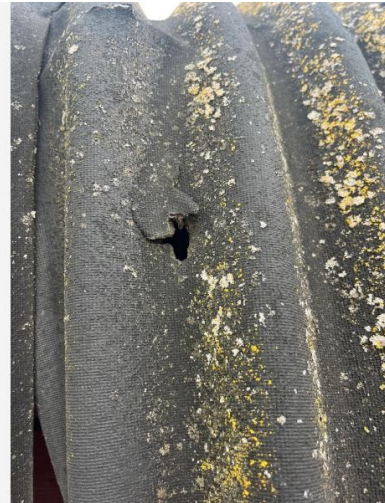
## Fiche 7: Roofing tuinhuis

Geen asbest
