# Asbestinventarisatetest

Waalsestraat 62, 1933 Zaventem

Attestnummer : **20240815-000169.000**

Uitgegeven op : **15.08.2024**

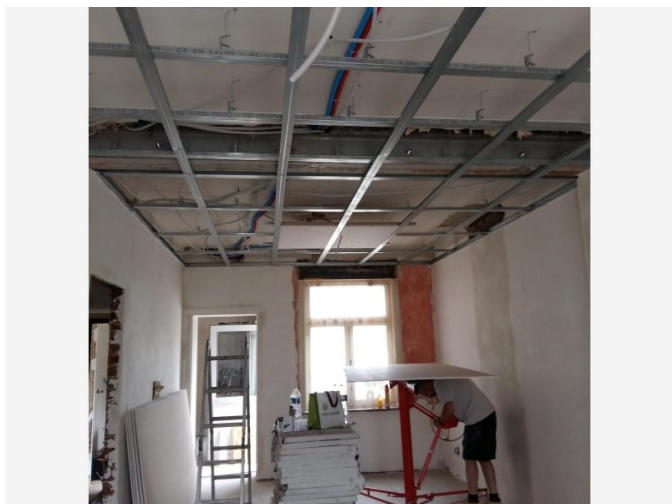
Vrije foto

De plafonds betreffen allen gyproc en zijn bij deze niet asbest verdacht.

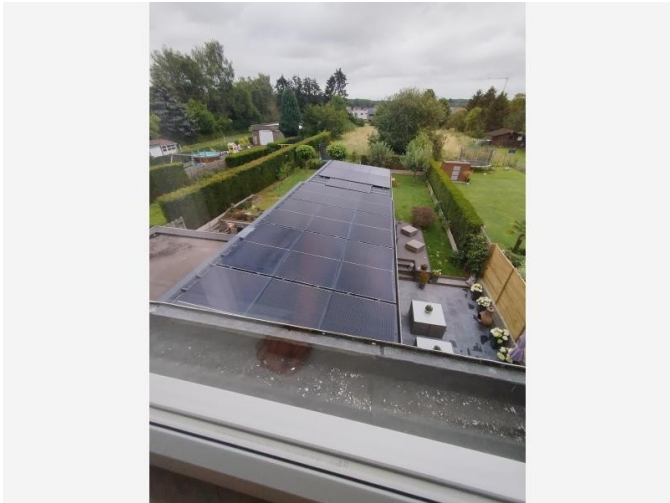
Vrije foto

Deel van het dak werd vernieuwd, de asbestplaten werden weggenomen, zie foto's en facturen voor bewijsdocumenten.

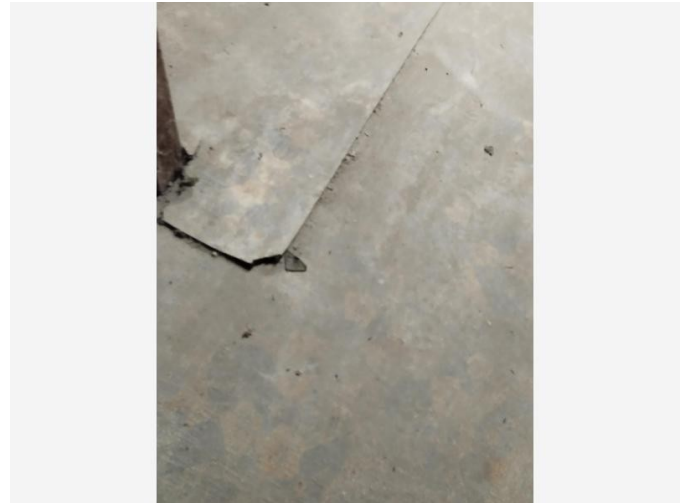
## Fiche 6: Vinylvloer zolder

Overzichtsfoto

Detailfoto

Geen asbest

| # | Type | Referentie | Resultaat |
|---|---|---|---|
| 6.1 | Puntmonster | 1 | Geen asbest |

| Beschrijving | Vinylvloer zolder |
| Bindmiddel van materiaal | Kunststof of -hars |
| Hoeveelheid (oppervlakte - aantal) | • 15,00 m <sup>2</sup> - 1 stuk |
