# Asbestinventarisatetest

Saneveldstraat 3B, 3440 Zoutleeuw

Attestnummer : **20250429-000298.000**

Uitgegeven op : **29.04.2025**

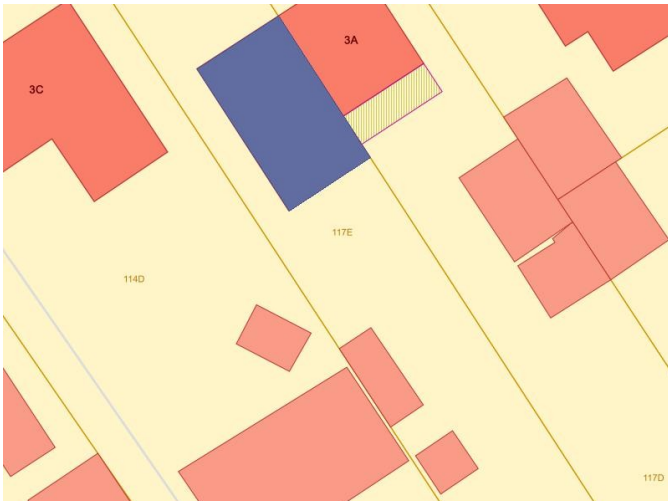
## Zone 1: Hoofdgebouw

- 0 Asbestmaterialen
- 0 Beperkingen
- 0 Uitsluitingen
- 0 Roerende goederen
- 0 Puin, steenslag, (water)bodem
- 0 Adviezen
- 2 Geen asbest**

A hand-drawn architectural floor plan of a house, overlaid with a blue rectangular frame and five numbered circles (1-5) indicating specific areas of interest. The plan includes the following rooms and features:

The blue overlay highlights a large portion of the plan, including the kitchen, dining area, office, living area, washing area, and hallway. The numbered circles are placed as follows:

- 1**: Top center, near the kitchen and dining area.
- 2**: Middle left, near the vestibule and cooling storage.
- 2**: Middle right, near the office and living area.
- 2**: Bottom left, near the hallway and washing area.
- 2**: Bottom center, near the toilet and living area.

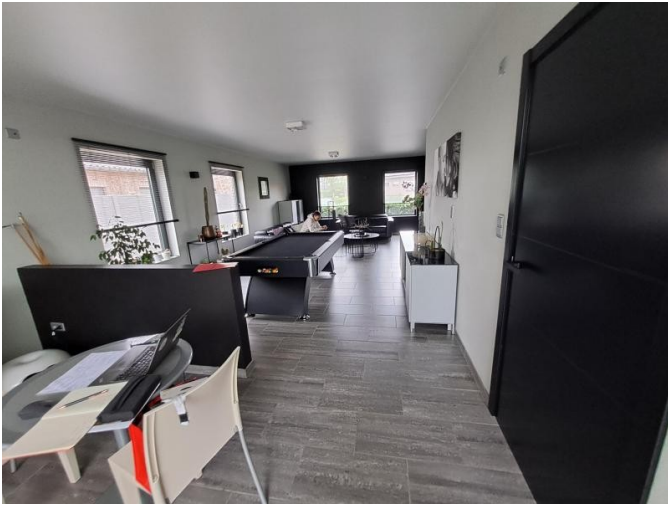
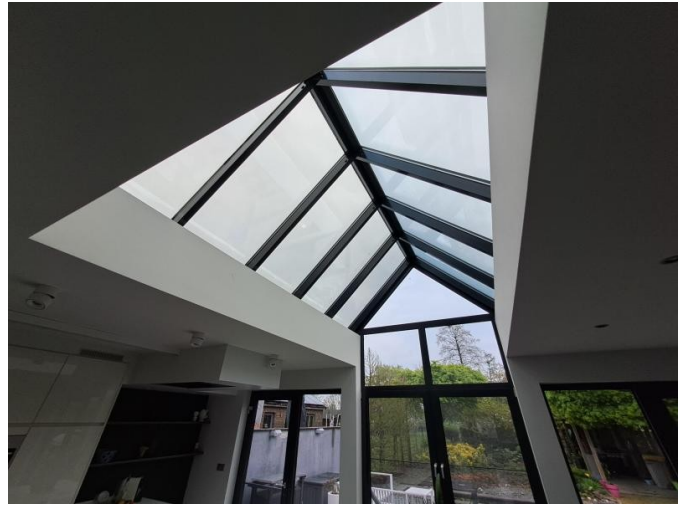
## Fiche 1: Pleisterwerk plafond

Geen asbest

Overzichtsfoto

Detailfoto

| # | Type | Referentie | Resultaat |
|---|---|---|---|
| 1.1 | Mengmonster | 0.2 | Geen asbest |

| Bindmiddel van materiaal | Gips - kalk |
| Gebondenheid op basis van bindmiddel | Niet-hechtgebonden |
| Hoeveelheid (oppervlakte - dikte - aantal) | • 250,00 m <sup>2</sup> - 1,00 cm - 1 stuk |

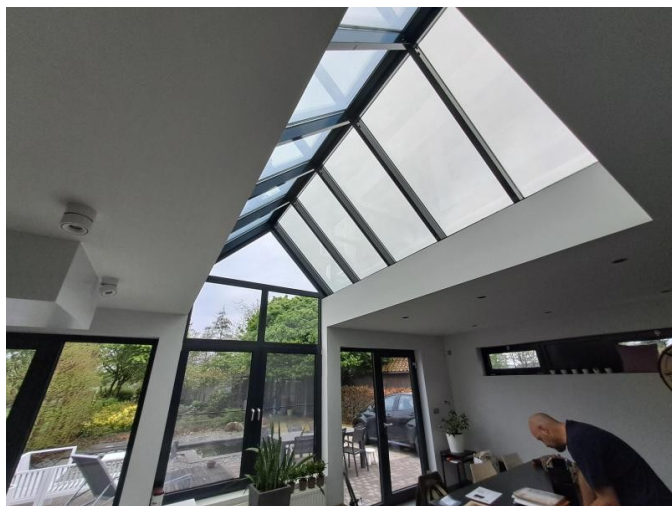
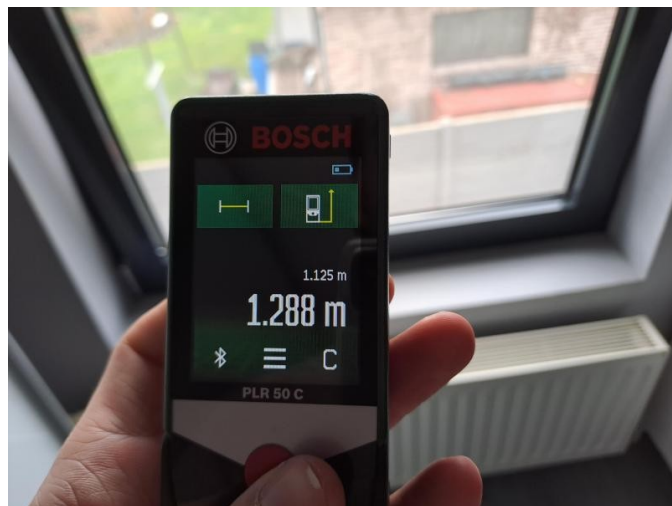
## Fiche 2: Pleisterwerk muren

Geen asbest

Overzichtsfoto

Detailfoto

| # | Type | Referentie | Resultaat |
|---|---|---|---|
| 2.1 | Mengmonster | 0.1 | Geen asbest |

| Bindmiddel van materiaal | Gips - kalk |
| Gebondenheid op basis van bindmiddel | Niet-hechtgebonden |
| Hoeveelheid (oppervlakte - dikte - aantal) | • 400,00 m <sup>2</sup> - 1,00 cm - 1 stuk |
