# Asbestinventarisatetest

Hagaard 108, 3090 Overijse

Attestnummer : 20250812-000014.001

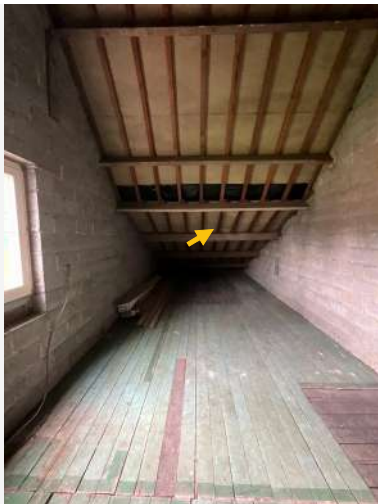
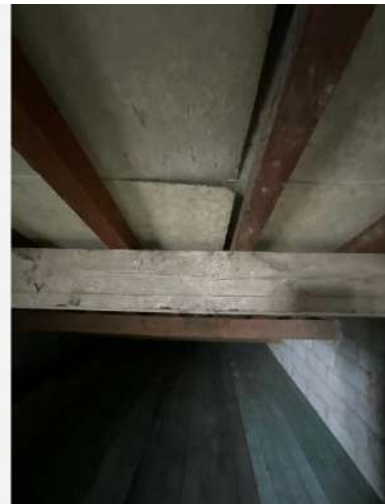
Overzichtsfoto

Detailfoto

| Eindbeoordeling materiaalrisico | Laag materiaalrisico en/of verlaagde kans op vezelvrijgave |
| Opmerking | onderdakplaten zitten tussen de dakbedekking en constructiebalken |

| Asbestsoort (vezeltype) | Alleen chrysotiel |

| Beschrijving | Onderdak Menuiserite |
| Asbestmateriaal | Plaat, paneel, tablet - Type Menuiserite |

Zorgvuldig beheren

- Zorg voor een veilig beheer en verwijder dit asbestmateriaal wanneer het bij werken eenvoudig bereikbaar wordt. Controleer de toestand jaarlijks op wijzigingen.

indien de platen eenvoudig te verwijderen zijn zonder kans op breken kan dit via doe-het-zelf of door werknemer(s) met opleidingsattest eenvoudige handelingen; Dek de zoldervloer af met plastic folie .

Verwijder de dakpannen. Fixeer het plaatmateriaal , de asbesthoudende platen één voor één en in hun geheel verwijderen. Niet gooien, niet breken. Verwijder onder verneveling of tussentijds voldoende bevochtigen tijdens de volledige duur van de werken. Reinig nadien de draagstructuur met vochtige doeken (+stofzuiger met absoluut filter kan niet gehoord worden dus voor een particulier niet mogelijk .) Alle werknemer(s) moeten wel beschikken over een opleidingsattest eenvoudige

Een vastgesteld asbesthoudend onderdak mag niet definitief ingesloten worden , dit dient verplicht verwijderd te worden als het bij werken bereikbaar wordt. (vb bij vernieuwen van de dakbedekking onderdak mee verwijderen )
