## Keuringsverslag van een elektrische laagspanning- en zeer lage spanningsinstallatie

**NIET CONFORM**

### Plaats van het onderzoek

Straatnaam Nieuwe Kuilenweg  
Huisnummer 94  
Busnummer 11  
Postcode 3600  
Gemeente GENK  
Land België

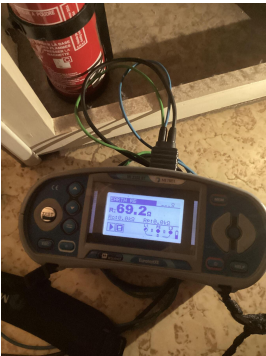
Aardelektrode: Verticaal of schuin in de grond gedreven staven, pennen of geleiders

Ri algemeen: - MΩ RE: 69.2 Ω

NOK

- I2.04 De spreidingsweerstand is groter dan 30 Ohm en kleiner dan 100 Ohm, maar de aanvullende maatregelen met betrekking tot de differentieelstroombeschermingsinrichtingen zijn niet uitgevoerd. (Boek 1 Onderafdeling 4.2.3.2. en 5.4.2.1.)
