Asbestinventarisatetest

Marktstraat 1/B005, 9990 Maldegem

Attestnummer : 20250924-000249.000

Uitgegeven op : 24.09.2025

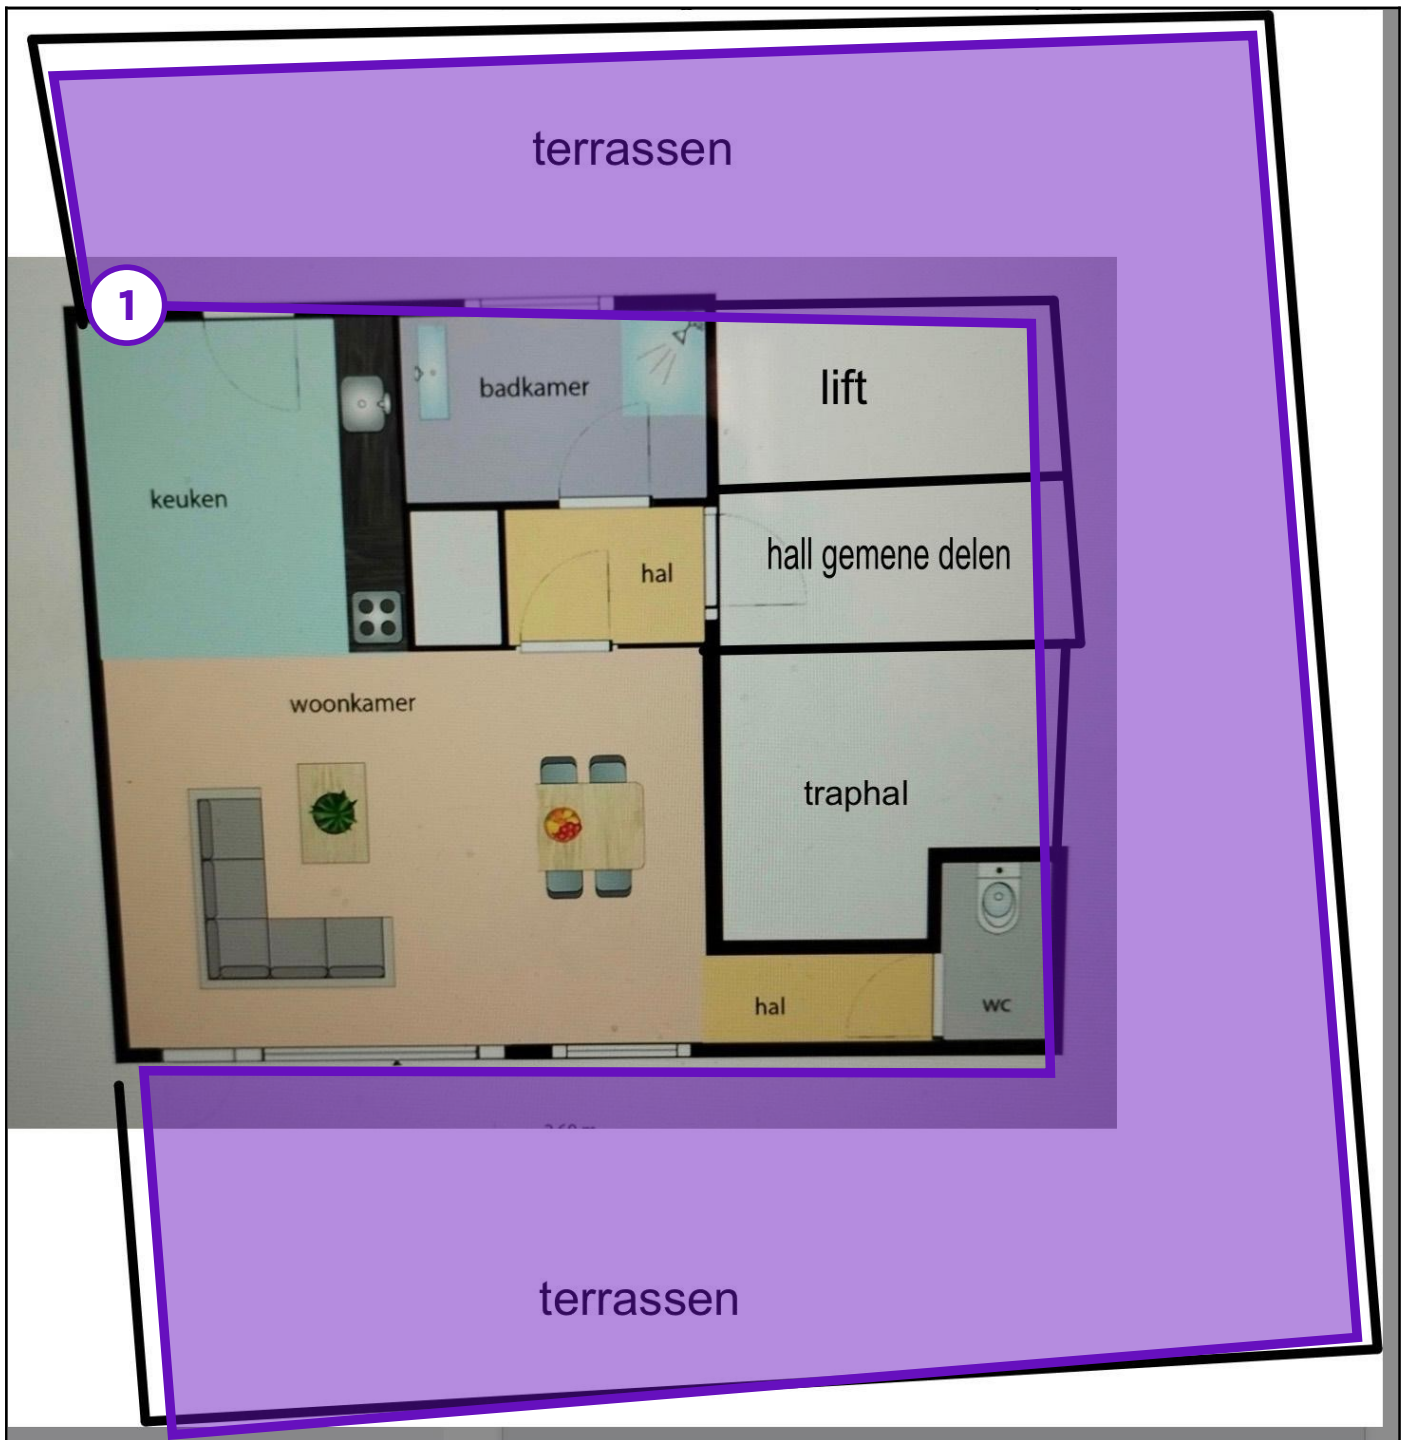
Plan 1.3: Grondplan appartement

Beschrijving	Type	Actie
1. Epdm	Advies	-
