## Keuringsverslag van een elektrische laagspanning- en zeer lage spanningsinstallatie

### NIET CONFORM

Straatnaam Bergeneindestraat  
Huisnummer 21  
Busnummer  
Postcode 3454  
Gemeente Rummen  
Land België

Controlebezoek van een oude huishoudelijke elektrische installatie van een wooneenheid bij verkoop op vraag van de verkoper volgens (KB 08/09/2019) - AREI Boek 1- 8.4.2. en 8.2.1. en 4.2.4.3.

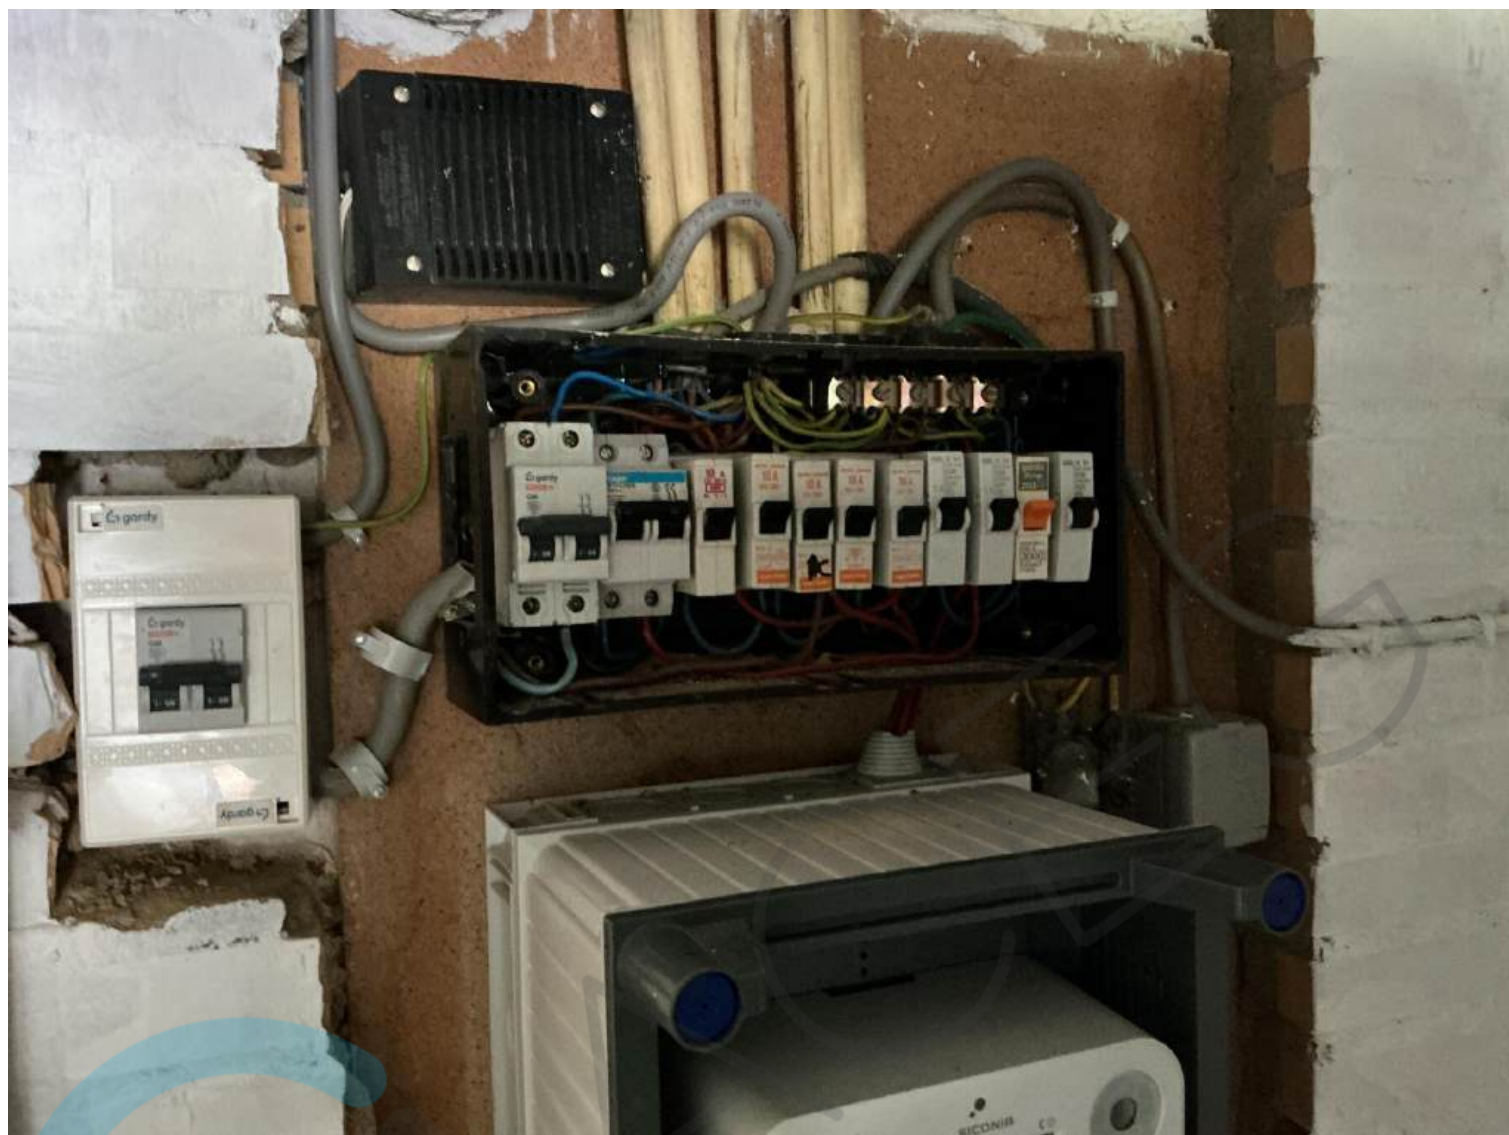
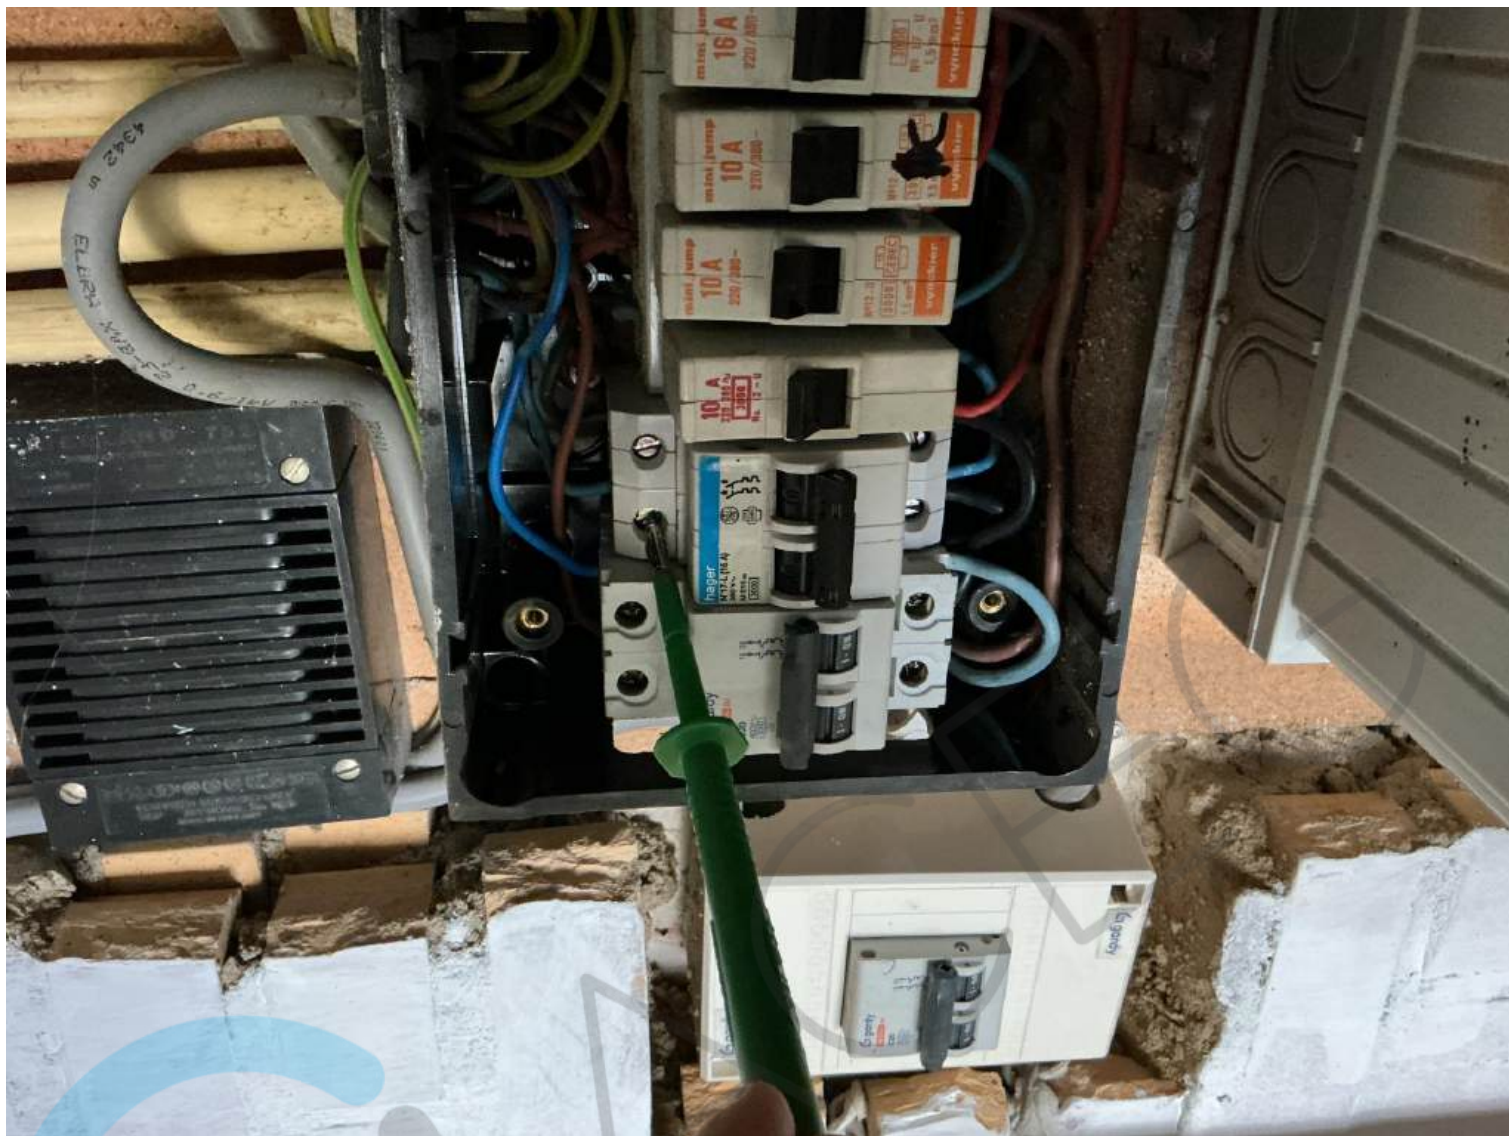
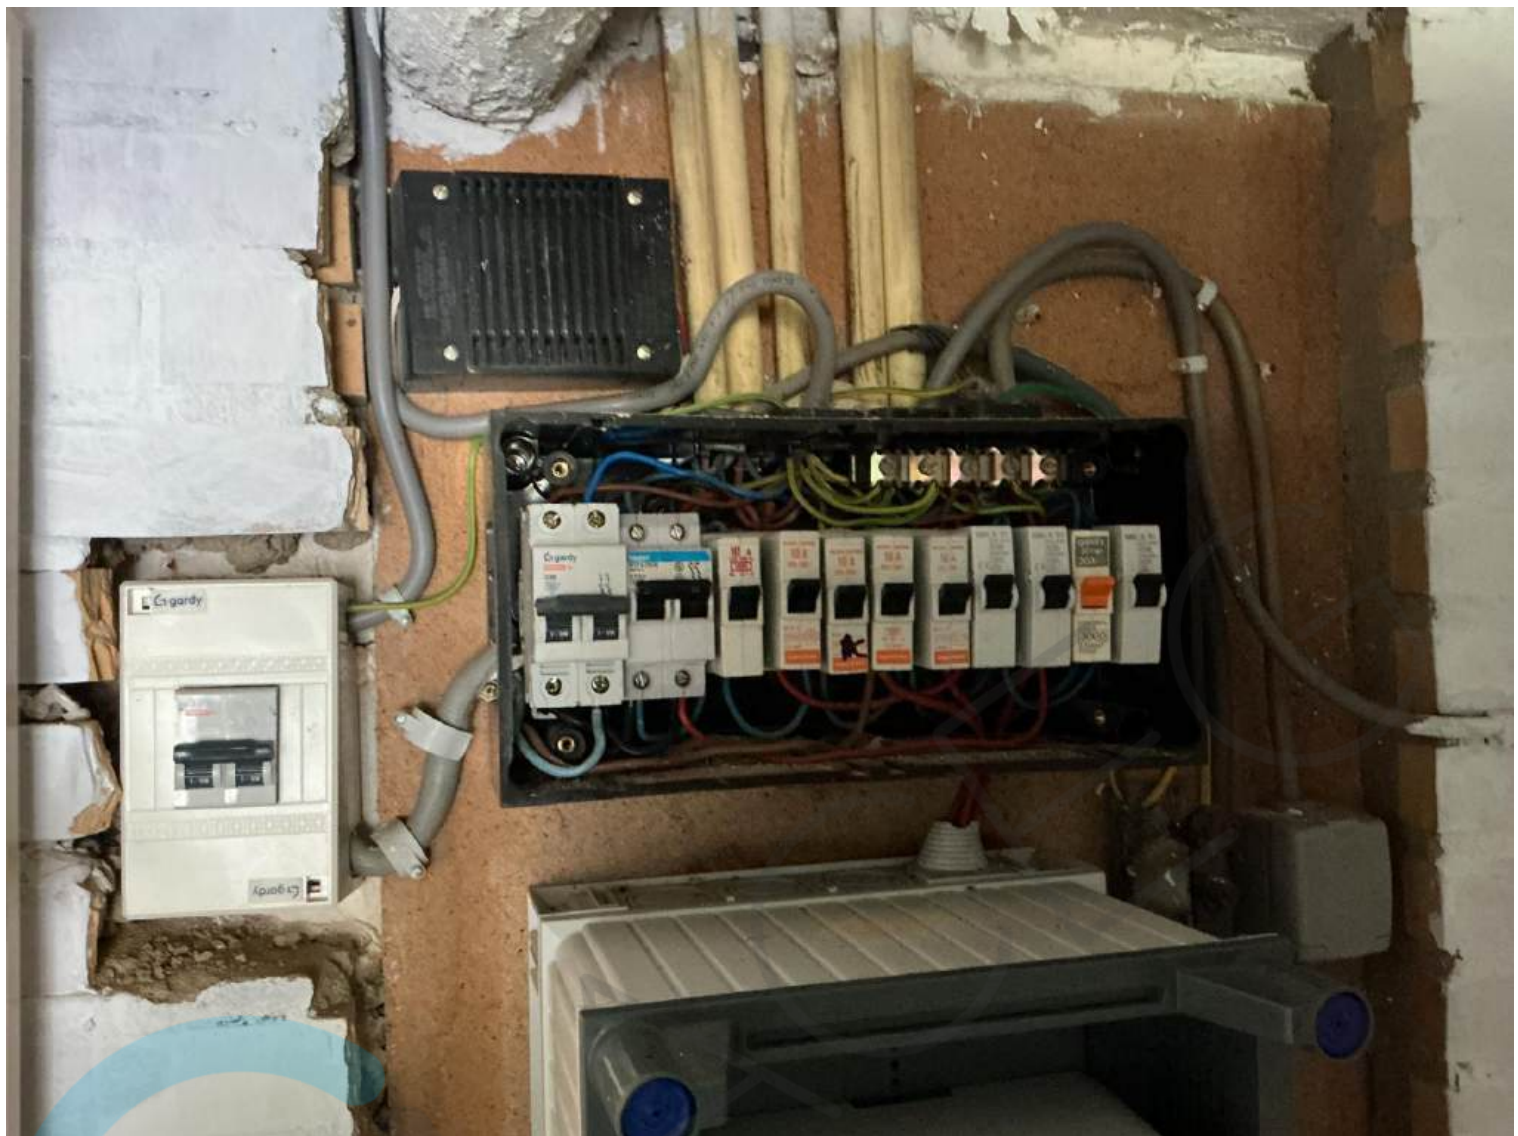
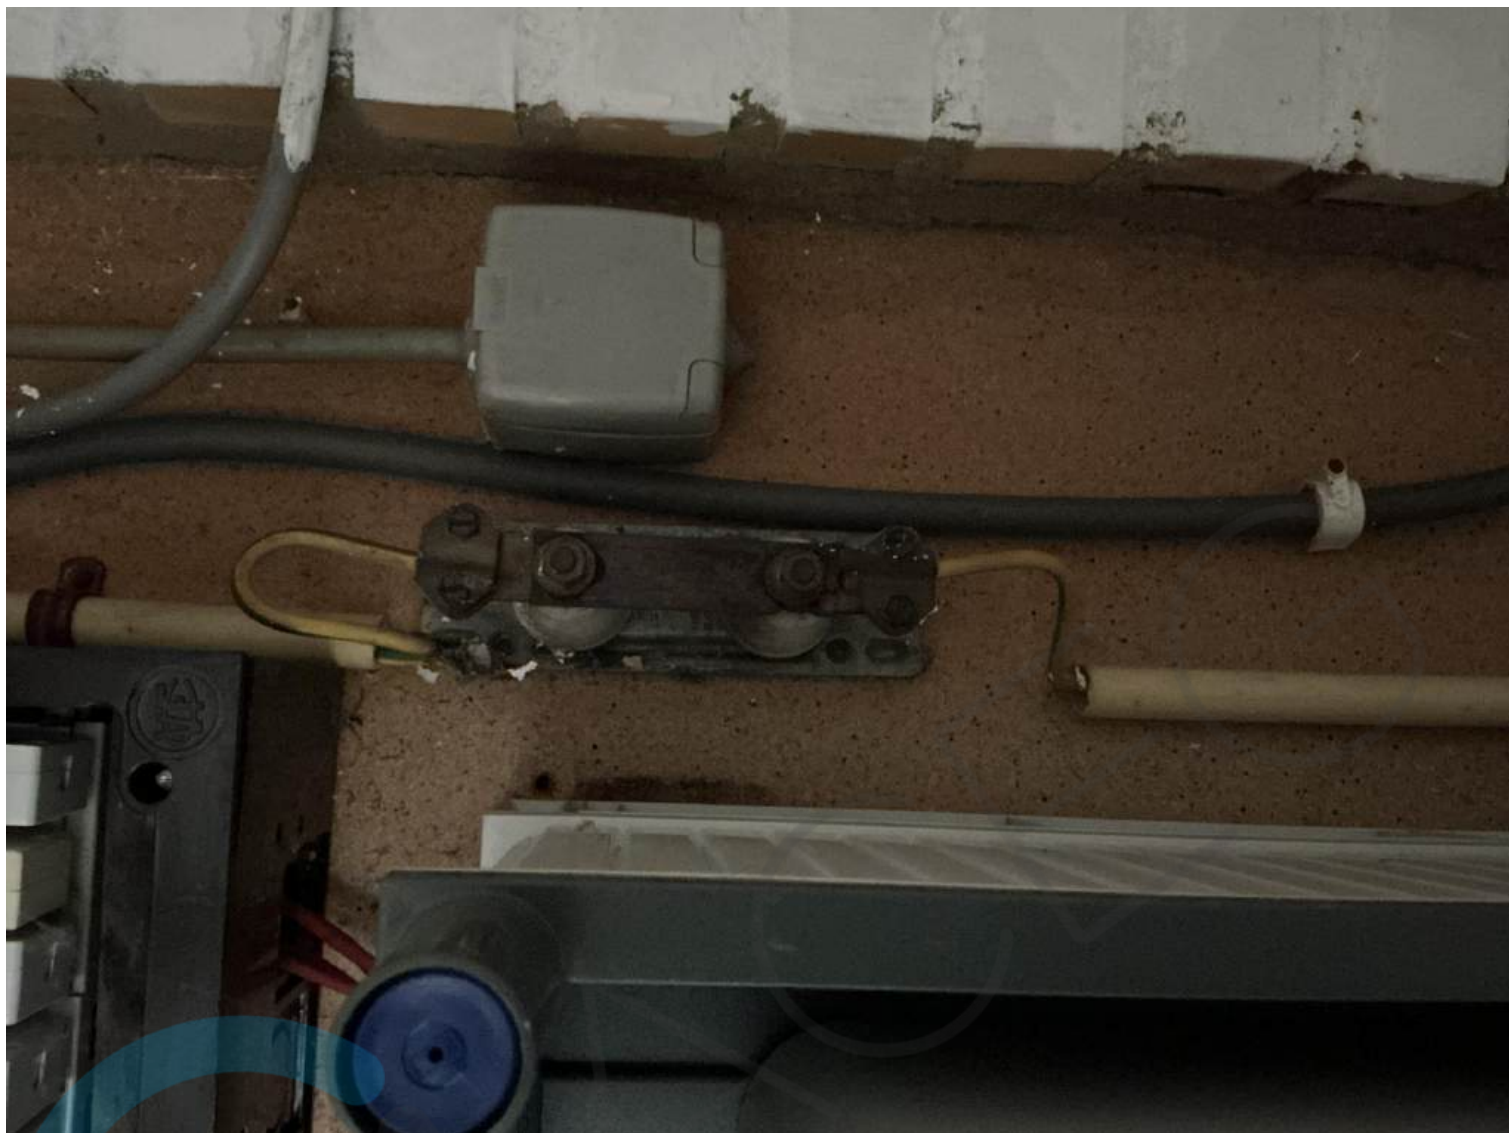
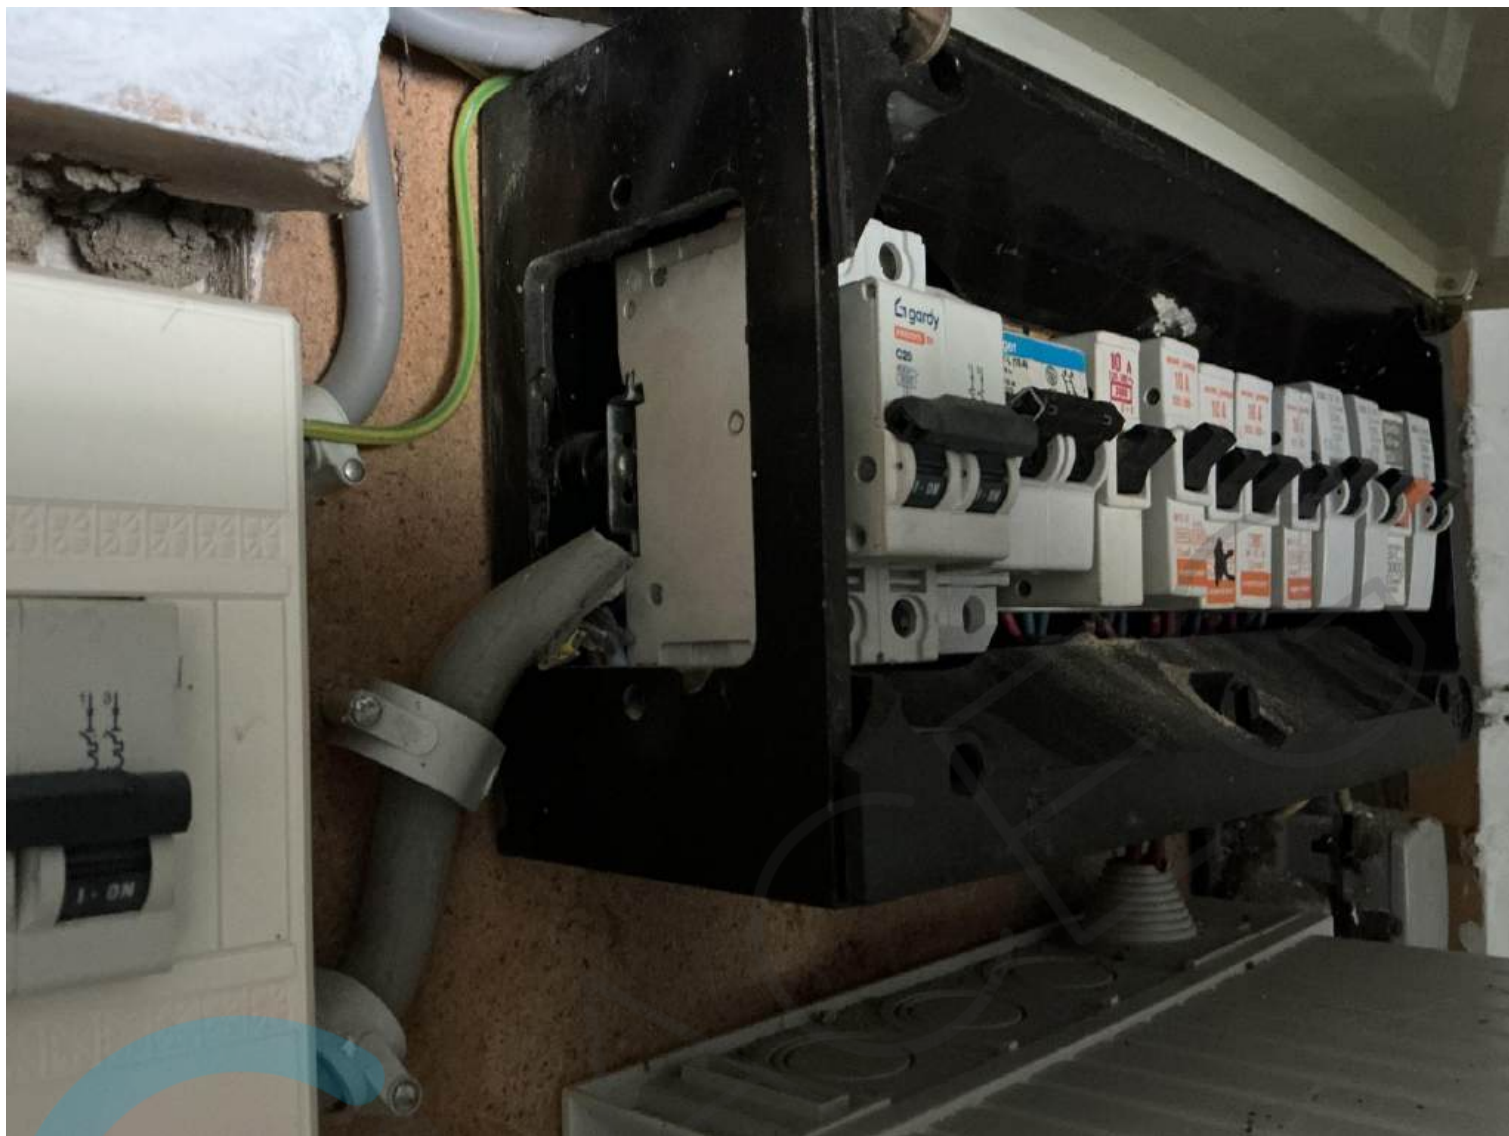
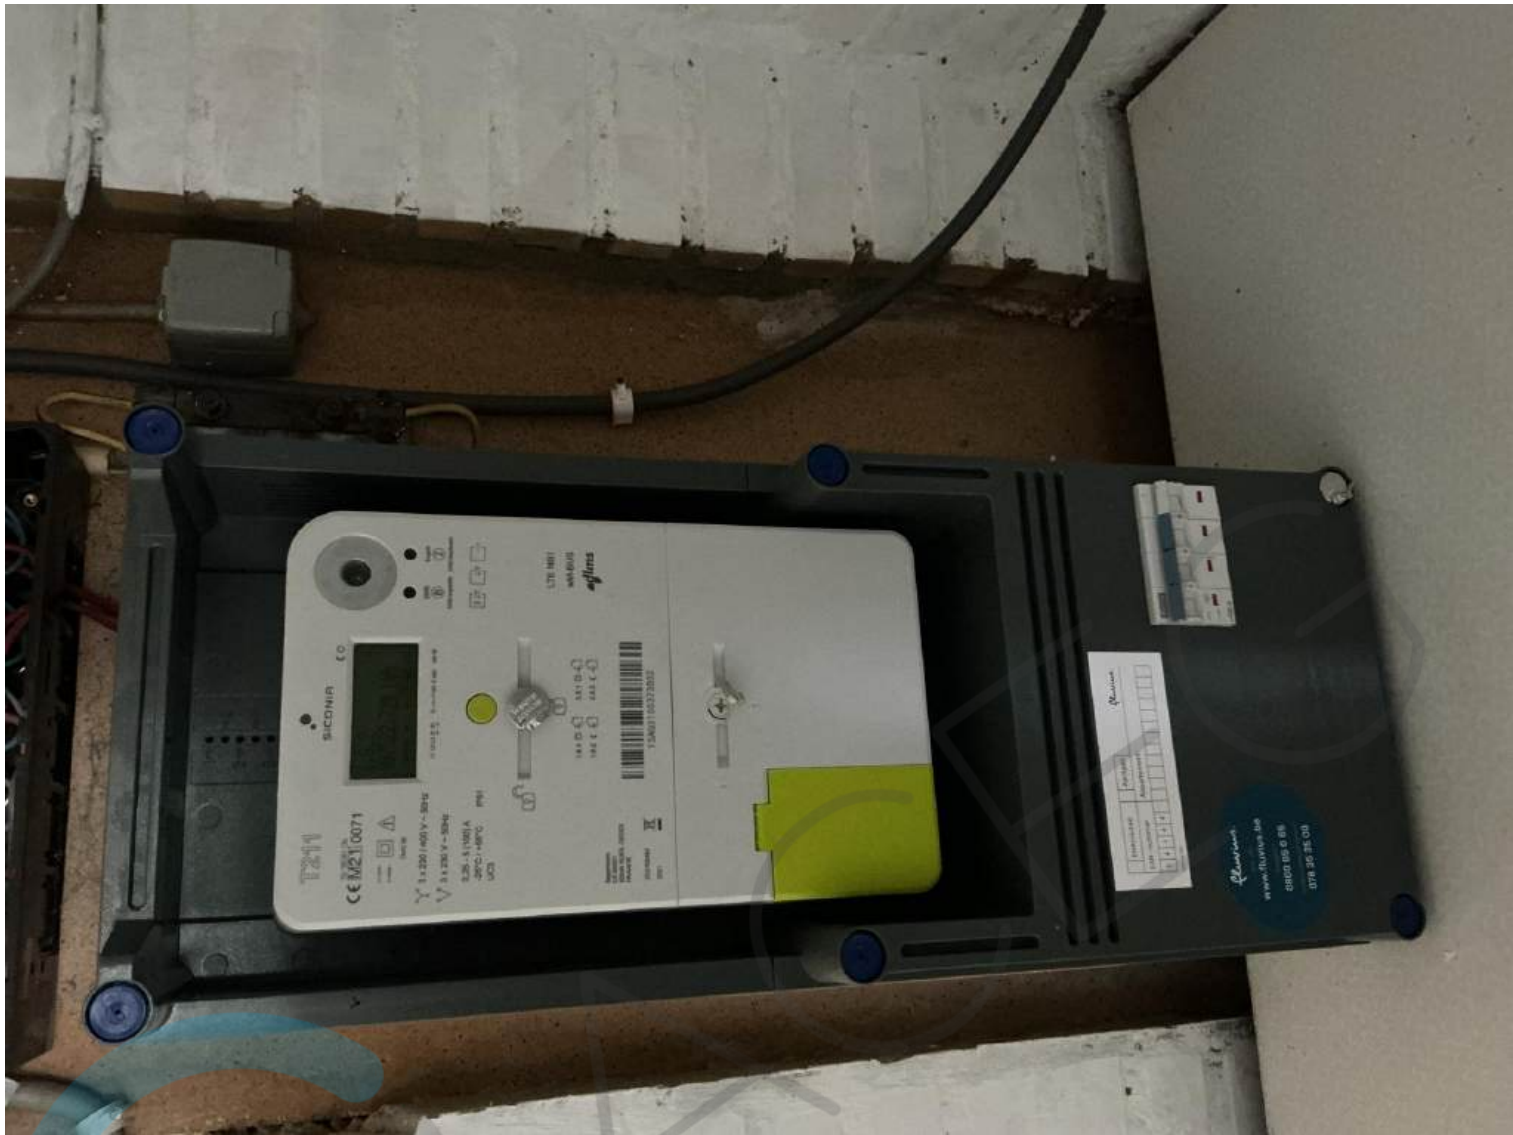
- I5.08 Beschadigd en gebroken materiaal dient vervangen of hersteld te worden. De beschermingsgraad van het verdeelbord tegen rechtstreekse aanraking is onvoldoende. (niet tenminste IPXX-B) (Boek 1 Onderafdeling 4.2.2.3.)

- I5.10 De genaakbare, naakte onder spanning staande delen zijn onvoldoende afgeschermd. (Boek 1 Afdeling 5.1.4. en 4.2.2.3.)
- I5.11 Niet gebruikte invoeringen van het verdeelbord zijn niet correct of onvoldoende afgedicht. (Boek 1 Afdeling 5.1.4. en 4.2.2.3.)
