# Asbestinventarisatetest

Heultjedorp 74, 2260 Westerlo

Attestnummer : 20250902-000100.000

Uitgegeven op : 02.09.2025

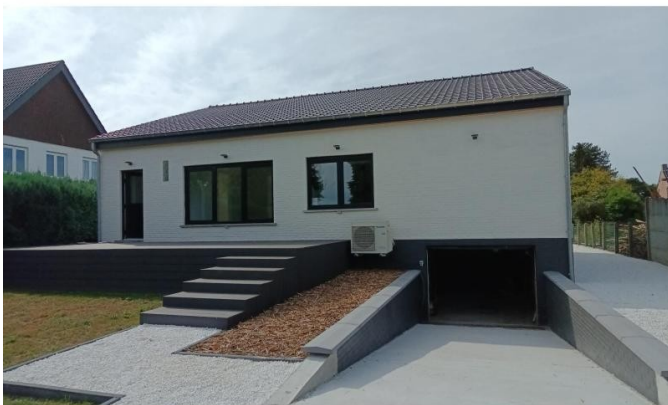
# Fiche 1: Recent volledig gerenoveerde woning geen asbestaangetroffen

Tijdens onze rondgang hebben we kunnen vaststellen dat de woning grondig gerenoveerd is. We hebben voldoende bewijsmateriaal ontvangen waaruit blijkt dat er geen asbest materiaal aanwezig is.

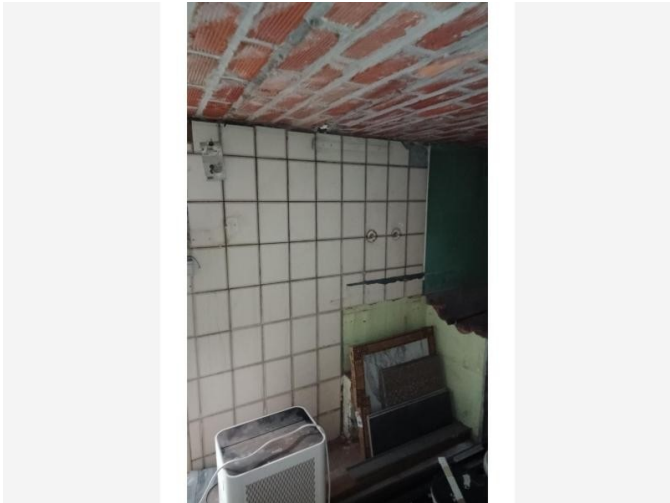
| Fiche 2: Tegellijm wand..... | 13 |

Tegels met witte of grijze cementgebonden lijm aan de achterkant kunnen mogelijk asbest bevatten. Het is niet mogelijk om een niet-destructief monster te nemen
