# Asbestinventarisatetest

Lobbensestraat 87, 3271 Scherpenheuvel-Zichem

Attestnummer : 20230212-000137.001

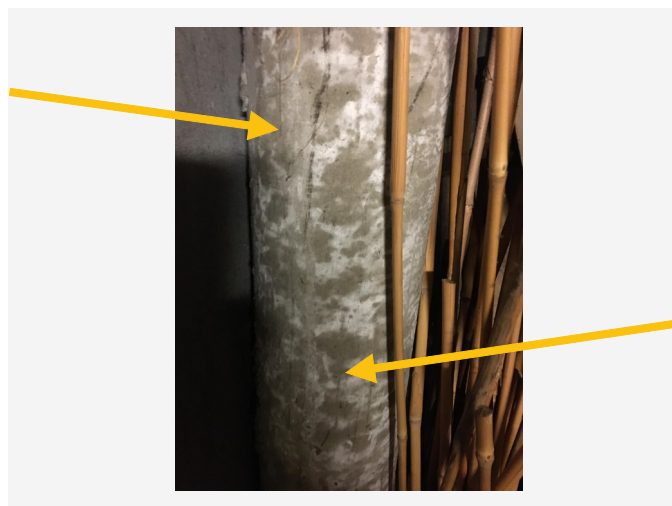
Overzichtsfoto

Detailfoto

Eindbeoordeling materiaalrisico	Verhoogd materiaalrisico en/of verhoogde kans op vezelvrijgave
---------------------------------	--

Gebondenheid	Categorie 1: hechtgebonden in oorsprong
Asbestsoort (vezeltype)	Crocidoliet aanwezig
Asbestconcentratie	Laag (< 50%)
Afschermingsgraad van het gehele materiaal	Geheel of deels (ook) vrij aan de binnenlucht
Toestand van het materiaal	Licht beschadigd, licht verweerd. Intact materiaal type Pical – asbestboard of categorie III 'gebondenheid'

Beschrijving	Afvoerbuis kelder
Omgeving	Binnen
Primaire drager	Infrastructuur hemelwater (opvang en afvoer)
Asbestmateriaal	Buis, koker, leiding, pijp, doorvoer
Bindmiddel van asbestmateriaal	Cement
Gebondenheid op basis van bindmiddel	Hecht
Hoeveelheid (lengte - omtrek - dikte - aantal)	<ul style="list-style-type: none"><li>• 2,20 m - 0,40 cm - 0,40 cm - 1 stuk</li></ul>
Totaal volume	< 0,001 m <sup>3</sup>
Eenvoudig bereikbaar	Ja
Bevestigingswijze	<ul style="list-style-type: none"><li>• Geklemd</li><li>• Verlijmd, ingegoten, versmeerd</li></ul>

Het asbestmateriaal valt onder de mijlpaal van 2040.

**Verwijderen**

- Zorg voor een veilig beheer. Vermijd het beschadigen van het asbestmateriaal. Controleer de toestand jaarlijks op wijzigingen.
- Zorg voor een veilig beheer en verwijder dit asbestmateriaal wanneer het bij werken eenvoudig bereikbaar wordt. Controleer de toestand jaarlijks op wijzigingen.

- Eenvoudige handelingen: enkel door erkend asbestverwijderaar  
Cementgebonden toepassing, maar grotere kans op breuk of beschadigen bij verwijderen, best door erkend asbestverwijderaar

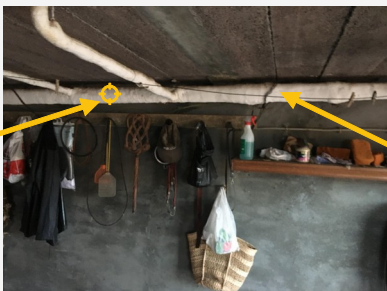
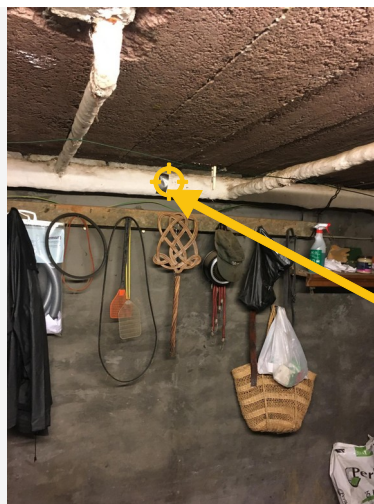
## Fiche 2: Leidingisolatie recht

Overzichtsfoto

Detailfoto

Geen asbest

#	Type	Referentie	Resultaat
2.1	Mengmonster	20221216-43_001	Geen asbest

Beschrijving	Leidingisolatie recht
Omgeving	Binnen
Primaire drager	Ruimteverwarming
Bindmiddel van materiaal	Gips - kalk

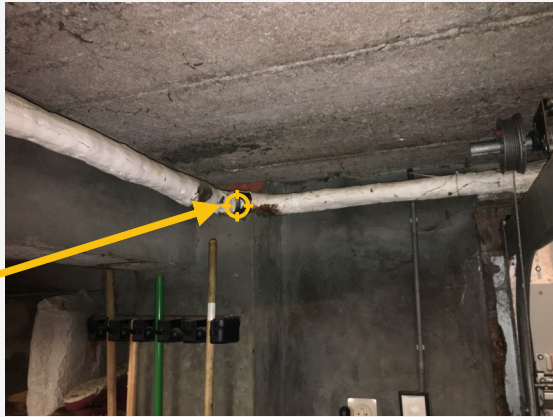
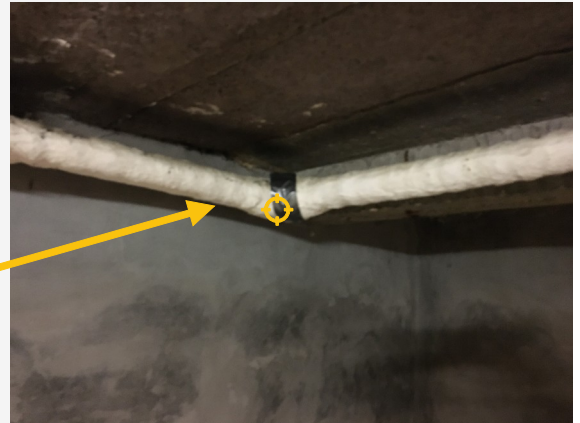
## Fiche 3: Leidingisolatie bocht

Overzichtsfoto

Detailfoto

Geen asbest

#	Type	Referentie	Resultaat
3.1	Mengmonster	20221216-43_002	Geen asbest

Beschrijving	Leidingisolatie bocht
Omgeving	Binnen
Primaire drager	Ruimteverwarming
Bindmiddel van materiaal	Gips - kalk

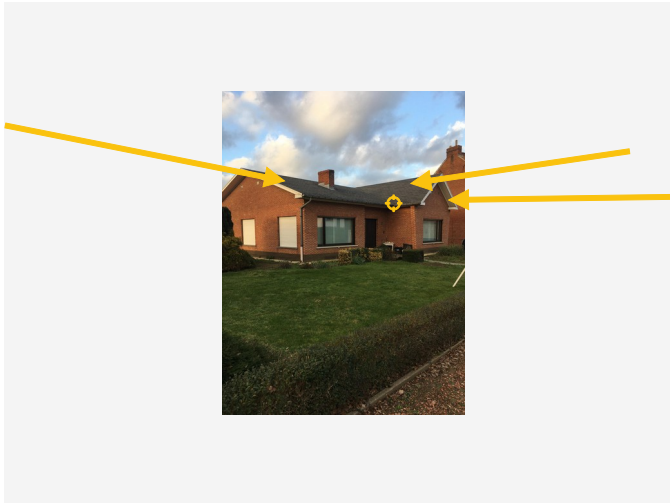
## Fiche 4: Bitumen leien dak

Overzichtsfoto

Detailfoto

Geen asbest

#	Type	Referentie	Resultaat
4.1	Puntmonster	22-9233-133-M001	Geen asbest

Beschrijving	Bitumen leien dak
Omgeving	Buiten
Primaire drager	Schuin dak
Bindmiddel van materiaal	Bitumen (roofing, teer, asfalt)
