Asbestinventarisatetest

Kerselarenstraat 56, 3071 Kortenberg

Attestnummer : 20251101-000591.000

Zone 1: Woning

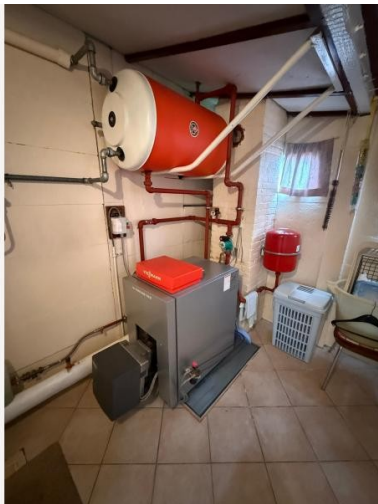
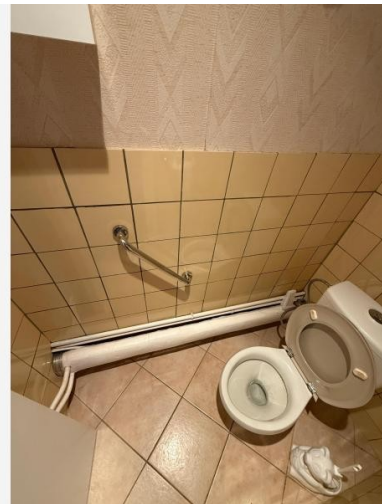
Risicobeoordeling

Eindbeoordeling materiaalrisico	Hoog materiaalrisico en/of hoge kans op vezelvrijgave
---------------------------------	---

Gebondenheid	Categorie 2: niet-hechtgebonden met matrix
Asbestsoort (vezeltype)	Amfibool aanwezig, uitgezonderd crocidoliet
Asbestconcentratie	Hoog ($\geq 50\%$)
Afschermingsgraad van het gehele materiaal	Geheel of deels (ook) vrij aan de binnenlucht
Toestand van het materiaal	Matig beschadigd, matig verweerd

#	Type	Referentie	Resultaat
1.1	Puntmonster	Staal leidingsiso bocht	Amosiet

Beschrijving	leidingisolatie bocht
Omgeving	Binnen
Primaire drager	HVAC infrastructuur en uitrusting
Asbestmateriaal	In-situ afwerkingslagen - Thermische isolatie
Bindmiddel van asbestmateriaal	Gips - kalk
Gebondenheid op basis van bindmiddel	Niet-hechtgebonden
Hoeveelheid (lengte - omtrek - dikte - aantal)	<ul style="list-style-type: none">• 7,00 m - 15,00 cm - 10,00 cm - 1 stuk
Totaal volume	0,105 m ³
Eenvoudig bereikbaar	Ja
Bevestigingswijze	<ul style="list-style-type: none">• Verlijmd, ingegoten, versmeerd
Identificatiemethode	Vaststelling met monstername
Destructieve handeling voor identificatie	Nee

Dringend verwijderen

- Zorg voor een veilig beheer. Vermijd het beschadigen van het asbestmateriaal. Controleer de toestand jaarlijks op wijzigingen.
- Scherm in afwachting van verwijdering het asbestmateriaal af van luchtstromingen en verstoring: bijvoorbeeld door het te verpakken, te fixeren, af te dekken, signalisatie - afbakening aan te brengen, ...
- Verwijder dit asbestmateriaal zo snel mogelijk. Volg de toestand goed op.

- Hermetische zone (erkend asbestverwijderaars)
Hermetische zone nodig: vezels kunnen bij verwijdering vrijkomen en vorm zeer groot gevaar voor de gezondheid.

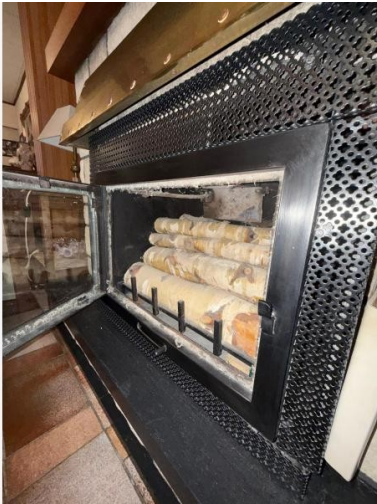
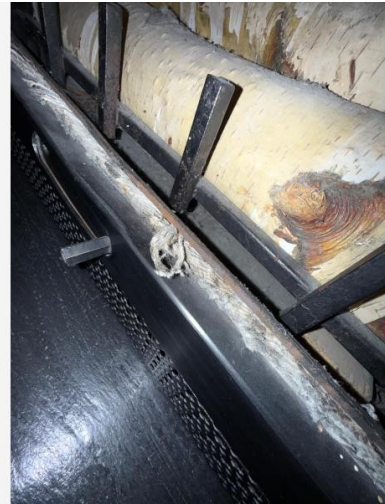
Beschrijving	koord kachel
Omgeving	Binnen
Primaire drager	Ruimteverwarming
Asbestmateriaal	Koord, lint, band, strip
Bindmiddel van asbestmateriaal	Weinig of geen bindmiddel (textiel, bevloeking, ...)
Gebondenheid op basis van bindmiddel	Niet-hechtgebonden
Hoeveelheid (lengte - omtrek - aantal)	• 1,00 m - 1,00 cm - 1 stuk
Totale oppervlakte	0,01 m ²
Eenvoudig bereikbaar	Ja
Bevestigingswijze	• Geklemd
Identificatiemethode	Vaststelling met monstername
Destructieve handeling voor identificatie	Nee

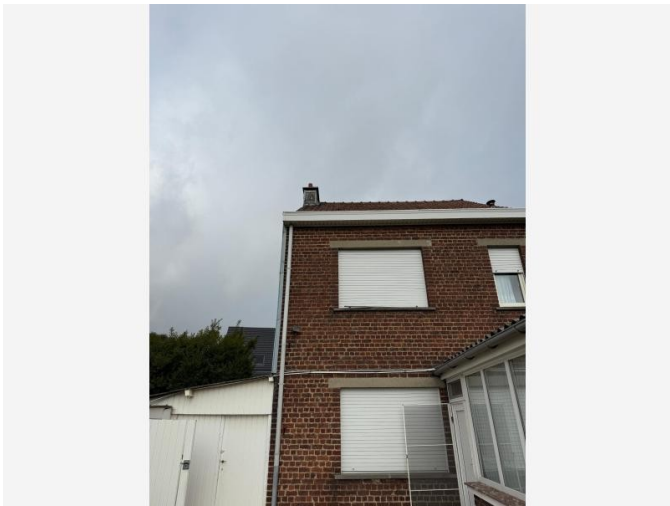
Beschrijving	beplating schouw (buiten)
Omgeving	Buiten
Primaire drager	Wand buitenschil
Asbestmateriaal	Plaat, paneel, tablet - Type Menuiserite
Bindmiddel van asbestmateriaal	Cement
Gebondenheid op basis van bindmiddel	Hecht
Hoeveelheid (oppervlakte - dikte - aantal)	<ul style="list-style-type: none">• 20,00 m² - 0,30 cm - 1 stuk
Totaal volume	0,06 m ³
Eenvoudig bereikbaar	Ja
Bevestigingswijze	<ul style="list-style-type: none">• Genageld, geniet
Identificatiemethode	Vaststelling zonder monstername
Destructieve handeling voor identificatie	Nee

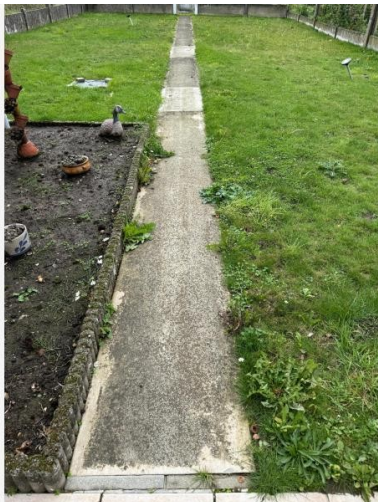
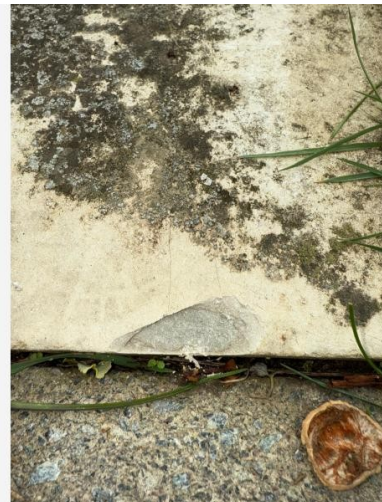
Beschrijving	plaat vloer (tuin)
Omgeving	Buiten
Primaire drager	Wand buitenschil
Asbestmateriaal	Plaat, paneel, tablet - Type Menuiserite
Bindmiddel van asbestmateriaal	Cement
Gebondenheid op basis van bindmiddel	Hecht
Hoeveelheid (oppervlakte - dikte - aantal)	<ul style="list-style-type: none">• 20,00 m² - 0,30 cm - 1 stuk
Totaal volume	0,06 m ³
Eenvoudig bereikbaar	Ja
Bevestigingswijze	<ul style="list-style-type: none">• Genageld, geniet
Identificatiemethode	Vaststelling met monstername
Destructieve handeling voor identificatie	Nee

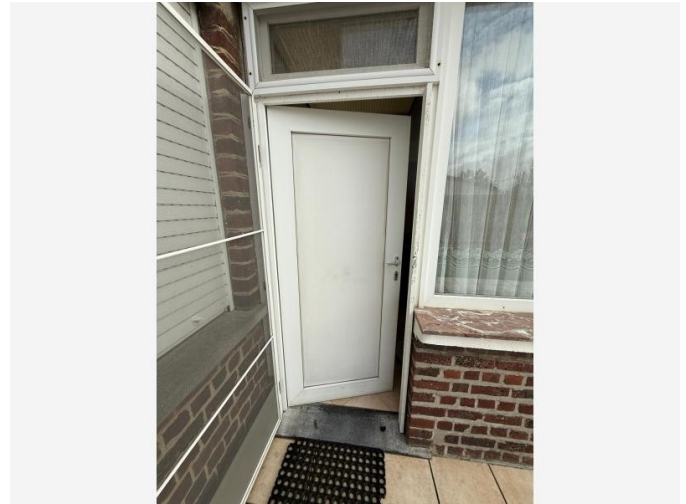
Beschrijving	glasal paneel deur
Omgeving	Grenst aan binnen- en buitenlucht
Primaire drager	Wandopening verticaal (raam, deur, ...)
Asbestmateriaal	Plaat, paneel, tablet - Geëmailleerd, type Glasal
Bindmiddel van asbestmateriaal	Cement
Gebondenheid op basis van bindmiddel	Hecht
Hoeveelheid (oppervlakte - dikte - aantal)	<ul style="list-style-type: none">• 2,00 m² - 0,30 cm - 1 stuk
Totaal volume	0,006 m ³
Eenvoudig bereikbaar	Ja
Bevestigingswijze	<ul style="list-style-type: none">• Geklemd
Identificatiemethode	Vaststelling zonder monstername
Destructieve handeling voor identificatie	Nee
