## Keuringsverslag van een elektrische laagspanning- en zeer lage spanningsinstallatie

Datum keuring: 26/09/2023

Brusselsesteenweg  
4  
GD  
3090  
Overijse  
België

Type : algemene delen

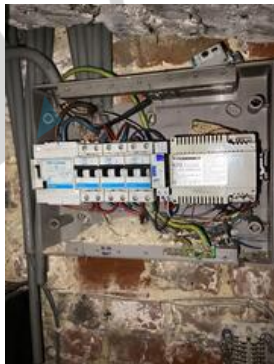
Afbeelding schakel- en verdeelbord:

| Aantal kringen | Curve | Bescherming IN (A) | (andere) | P | Sectie (mm²) |
|---|---|---|---|---|---|
| Visueel nazicht (algemeen) | NOK | Directe aanraking | OK | Indirecte aanraking | OK |
| Equipotentiale verbindingen | NOK | Doorsnede geleiders | OK | | |
| Uitwendige invloeden | NOK | | | | |

- I5.10 Niet gebruikte invoeringen van het verdeelbord zijn niet correct of onvoldoende afgedicht. (Boek 1 Afdeling 5.1.4. en 4.2.2.3.)
- I5.13 De nominale spanning dient duidelijk vermeld te worden op een oordeelkundig gekozen plaats. (Boek 1 Onderafdeling 3.1.3.3.)
