# Asbestinventarisatetest

Dorpsstraat 103/101, 1640 Sint-Genesius-Rode

Attestnummer : 20230324-000056.000

# Zone 1: Hoofdgebouw

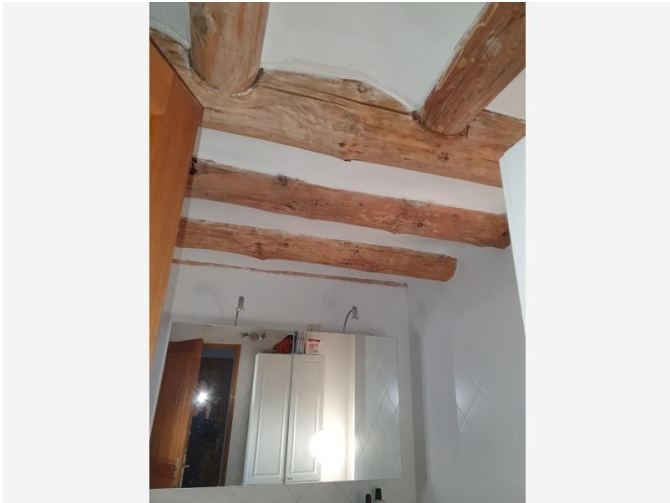
Verdere analyse vergt destructief onderzoek. De plafonds werden afgewerkt met gipsplaten.

| (Asbest)materiaal | In-situ afwerkingslagen - Pleisterwerk (wand, plafond, ...) |

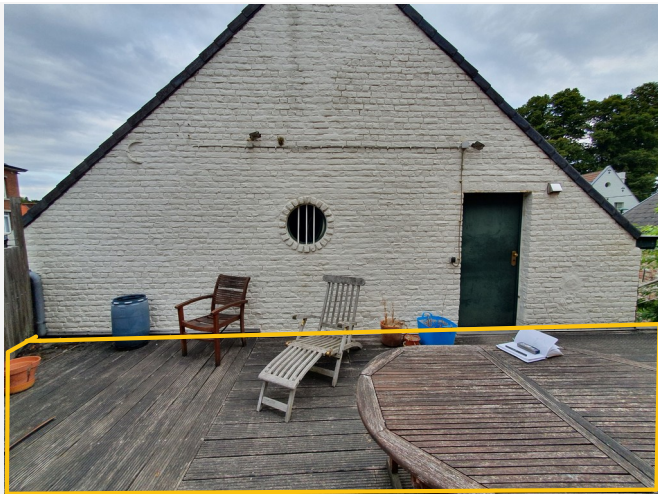
Verdere analyse vergt destructief onderzoek. Het plat dak van de garage vormt eigenlijk het terras van het appartement. De vloer werd bezet met een houten vloer waardoor onderzoek en eventuele staalname niet mogelijk zijn.

| (Asbest)materiaal | Dak- en gevelbekleding - Roofing |
