# Asbestinventarisatetest

Dorpstraat 507, 3061 Bertem

Attestnummer : 20250430-000212.000

Uitgegeven op : 30.04.2025

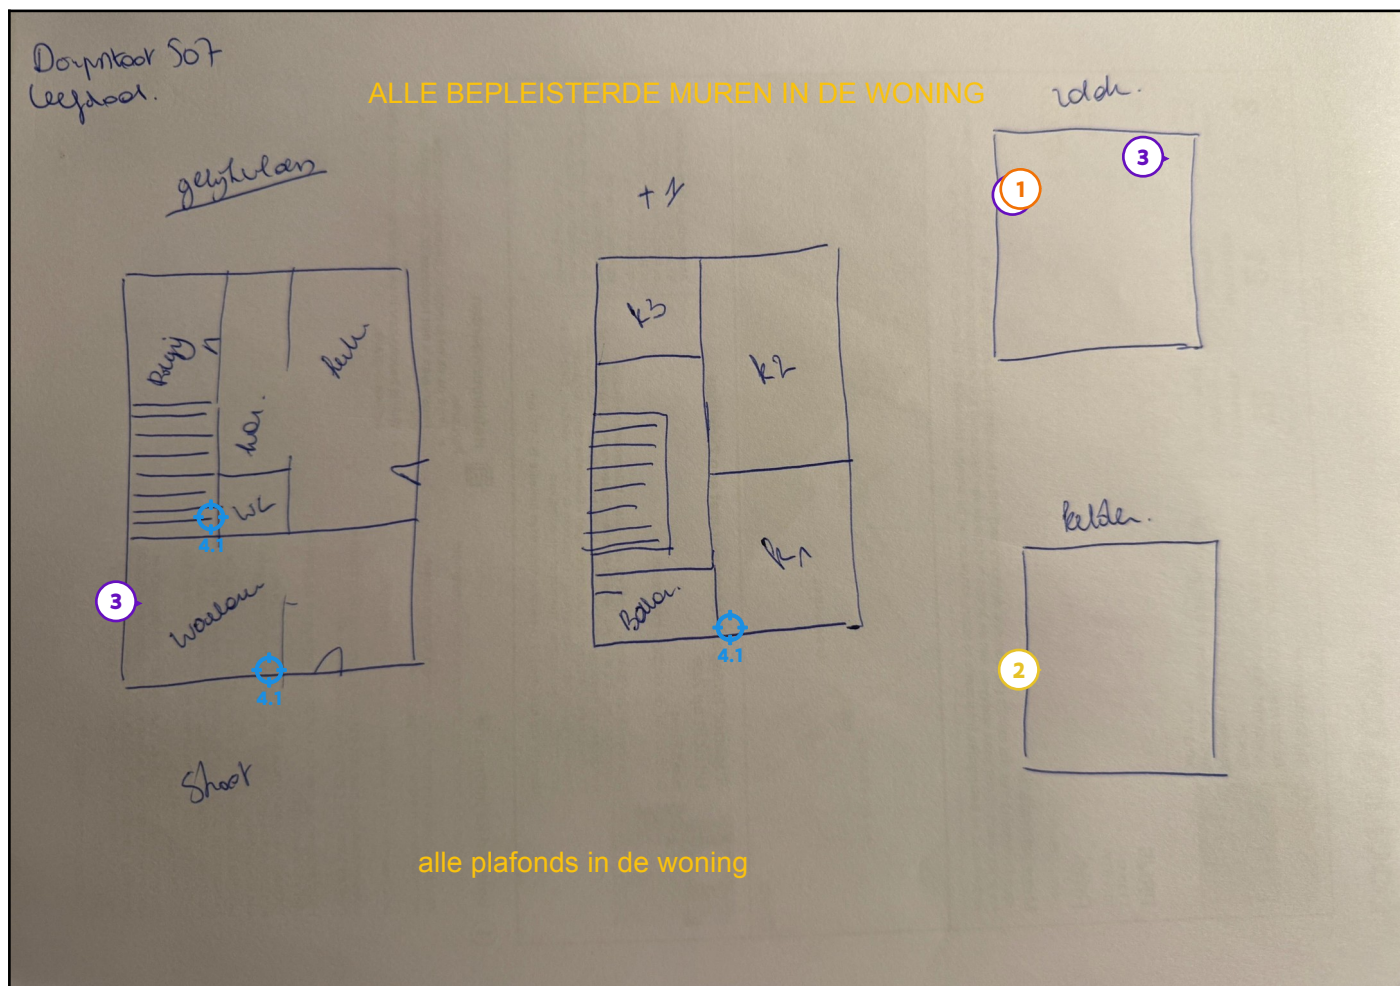
# Plan 1.1: Overzichtsplan

Beschrijving	Type	Actie
1. Uitwendige Schouw uit asbestcement	Asbestmateriaal	Verwijderen
2. Bakeliet elektriciteitsmeter	Asbestmateriaal	Zorgvuldig beheren
3. Schouw	Beperking	-
4. Pleisterwerk muur	Geen asbest	-
4.1 Code: 507/001	Mengmonster	-
5. pleisterwerk plafond	Geen asbest	-

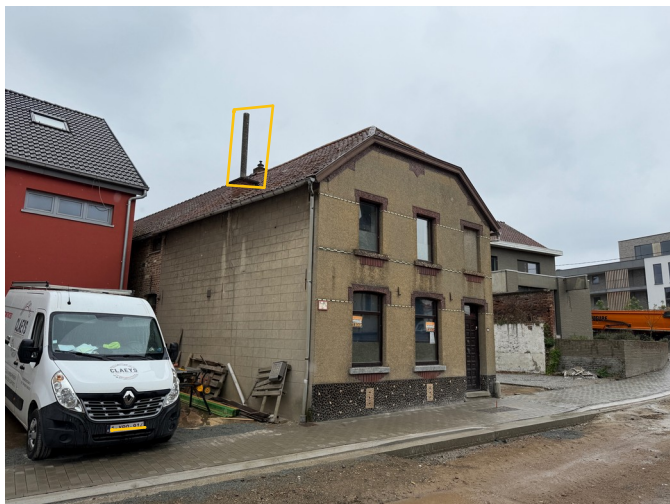
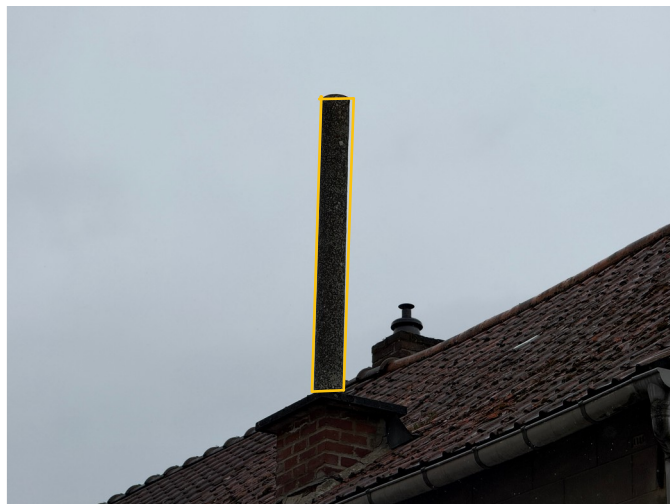
Overzichtsfoto

Eindbeoordeling materiaalrisico	Verhoogd materiaalrisico en/of verhoogde kans op vezelvrijgave
---------------------------------	--

Gebondenheid	Categorie 1: hechtgebonden in oorsprong
Asbestsoort (vezeltype)	Crocidoliet aanwezig
Asbestconcentratie	Laag (< 50%)
Afschermingsgraad van het gehele materiaal	Geheel of deels vrij aan de buitenlucht
Toestand van het materiaal	Matig beschadigd, matig verweerd

Beschrijving	Uitwendige Schouw uit asbestcement
Omgeving	Buiten
Primaire drager	HVAC infrastructuur en uitrusting
Asbestmateriaal	Rookgaskanaal
Bindmiddel van asbestmateriaal	Cement
Gebondenheid op basis van bindmiddel	Hecht
Hoeveelheid (lengte - omtrek - dikte - aantal)	<ul style="list-style-type: none"><li>• 1,50 m - 20,00 cm - 3,00 cm - 1 stuk</li></ul>
Totaal volume	0,009 m <sup>3</sup>
Eenvoudig bereikbaar	Ja
Bevestigingswijze	<ul style="list-style-type: none"><li>• Onbekend</li></ul>
Identificatiemethode	Vaststelling zonder monstername
Destructieve handeling voor identificatie	Nee

Het asbestmateriaal valt onder de mijlpaal van 2034.

Verwijderen

- Zorg voor een veilig beheer. Vermijd het beschadigen van het asbestmateriaal. Controleer de toestand jaarlijks op wijzigingen.

- Eenvoudige handelingen: mag via doe-het-zelf of door werknemer(s) met opleidingsattest eenvoudige handelingen  
Mits juiste PBMS en een hele toestand kan dit zelf verwijderd worden. Check zeker de website van de OVAM.

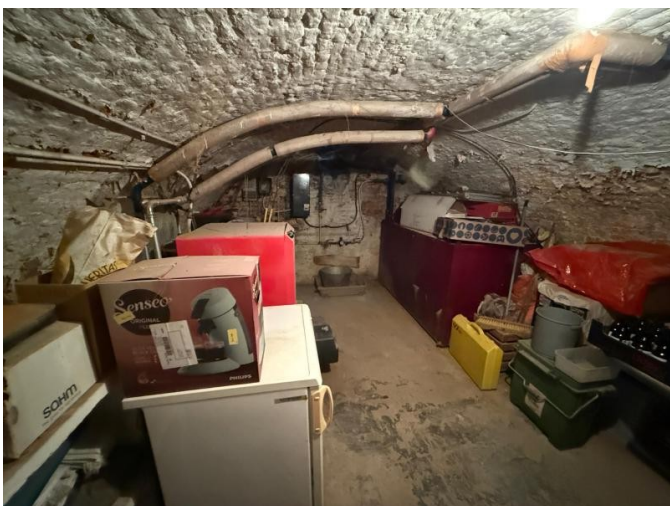
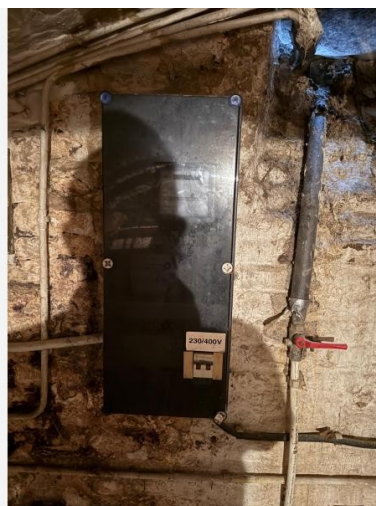
Overzichtsfoto

Eindbeoordeling materiaalrisico	Laag materiaalrisico en/of verlaagde kans op vezelvrijgave
---------------------------------	--

Gebondenheid	Categorie 1: hechtgebonden in oorsprong
Asbestsoort (vezeltype)	Crocidoliet aanwezig
Asbestconcentratie	Laag (< 50%)
Afschermingsgraad van het gehele materiaal	Geheel of deels (ook) vrij aan de binnenlucht
Toestand van het materiaal	Onbeschadigd, niet verweerd

Beschrijving	Bakeliet elektriciteitsmeter
Omgeving	Binnen
Primaire drager	Communicatie en elektrische infrastructuur en uitrusting
Asbestmateriaal	Plaat, paneel, tablet - Type Bakeliet
Bindmiddel van asbestmateriaal	Kunststof of -hars
Gebondenheid op basis van bindmiddel	Hecht
Hoeveelheid (oppervlakte - dikte - aantal)	• 1,00 m <sup>2</sup> - 3,00 cm - 1 stuk
Totaal volume	0,03 m <sup>3</sup>
Eenvoudig bereikbaar	Ja
Bevestigingswijze	• Geschroefd
Identificatiemethode	Vaststelling zonder monstername
Destructieve handeling voor identificatie	Nee

Het asbestmateriaal valt onder de mijlpaal van 2040.

Zorgvuldig beheren

- Zorg voor een veilig beheer. Vermijd het beschadigen van het asbestmateriaal. Controleer de toestand jaarlijks op wijzigingen.

- Eenvoudige handelingen: mag via doe-het-zelf of door werknemer(s) met opleidingsattest eenvoudige handelingen  
Er is bijna geen risico op vezelvrijgave, bekijk de website van de OVAM voor de juiste PBMS

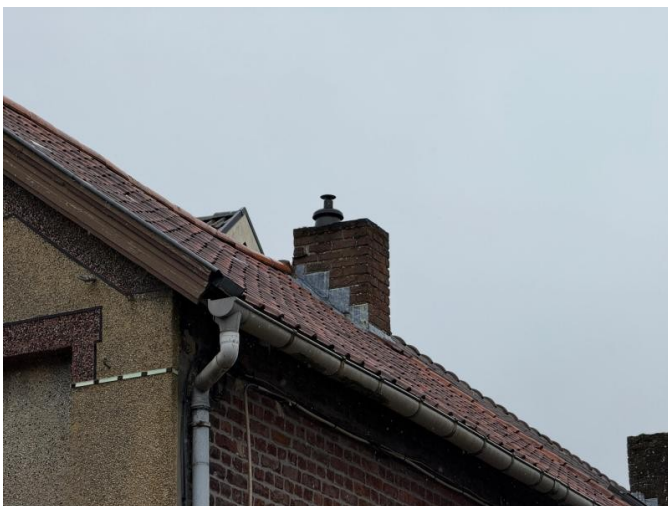
*Situeringfoto*

**Reden:** Het te onderzoeken materiaal situeert zich hoger dan 3,50 m te rekenen vanaf een veilige ondergrond

**Uitleg van de asbestdeskundige:** We kunnen geen uitspraak doen over de binnenkant van de schouw, die wel degelijk aanwezig is

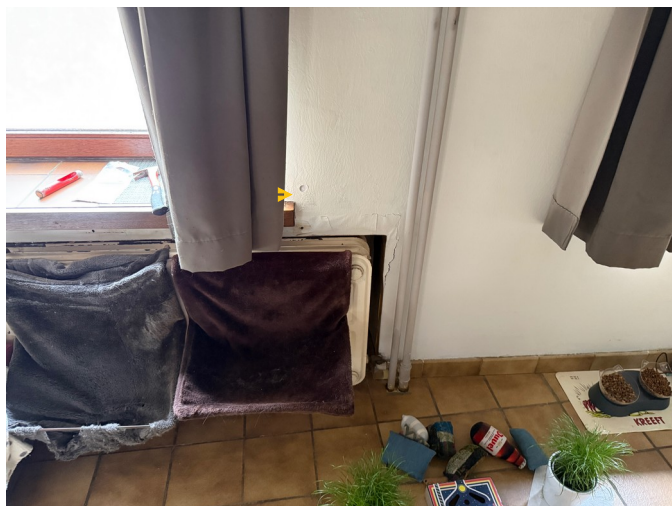
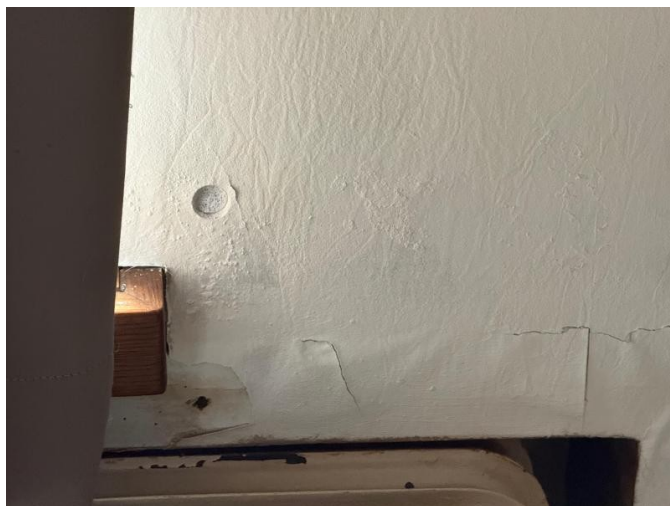
## Fiche 4: Pleisterwerk muur

Geen asbest

#	Type	Referentie	Resultaat
4.1	Mengmonster	507/001	Geen asbest

<b>Beschrijving</b>	Pleisterwerk muur
<b>Omgeving</b>	Binnen
<b>Primaire drager</b>	Binnenwand
<b>Bindmiddel van materiaal</b>	Gips - kalk
<b>Gebondenheid op basis van bindmiddel</b>	Niet-hechtgebonden
<b>Hoeveelheid (oppervlakte - dikte - aantal)</b>	• 350,00 m <sup>2</sup> - 3,00 cm - 1 stuk
<b>Totaal volume</b>	10,50 m <sup>3</sup>
<b>Identificatiemethode</b>	Vaststelling met monsternamen
<b>Destructieve handeling voor identificatie</b>	Nee

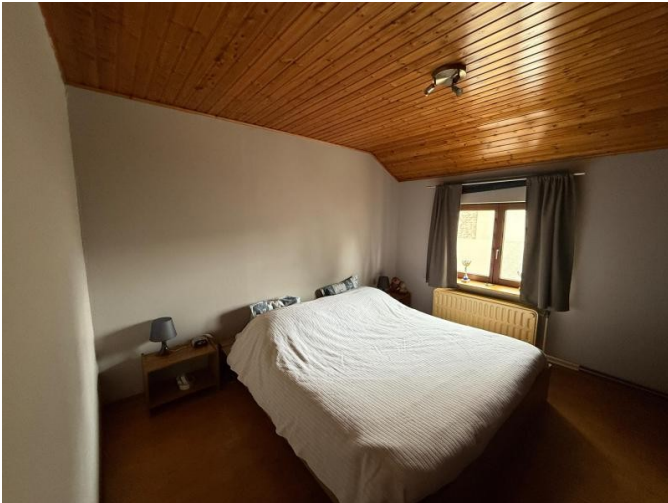
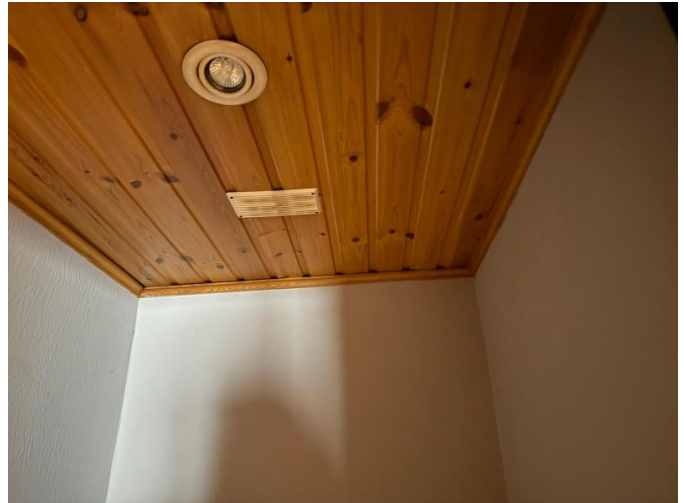
## Fiche 5: pleisterwerk plafond

Geen asbest

Beschrijving	pleisterwerk plafond
Omgeving	Binnen
Primaire drager	Plafond
Bindmiddel van materiaal	Gips - kalk
Gebondenheid op basis van bindmiddel	Niet-hechtgebonden
Hoeveelheid (oppervlakte - dikte - aantal)	• 150,00 m <sup>2</sup> - 3,00 cm - 1 stuk
Totaal volume	4,50 m <sup>3</sup>
Identificatiemethode	Vaststelling met bewijsdocument, zonder monstername
Destructieve handeling voor identificatie	Nee
Opmerking	De plafonds zijn afgewerkt met houtenplaat materiaal
