**Verslag huishoudelijke elektrische installatie op laagspanning en zeer lage spanning****Algemeen:**

Referentie: 004-20260213-01	Datum controle: 13/02/2026
Keurder: 004

Eigenaar: Cartuyvels	EAN-code: Onbekend
Adres installatie: Attenhovenstraat 80, 3400 - Landen	Nummer teller(s): 20391625
Distributienetbeheerder installatie: Fluvius	
Datum uitvoering installatie:	<input type="checkbox"/> Vóór 01/10/1981 <input checked="" type="checkbox"/> Tussen 01/10/1981 en 01/06/2020 <input type="checkbox"/> Vanaf 01/06/2020
Type:	<input checked="" type="checkbox"/> Woonenheid <input type="checkbox"/> Niet-huishoudelijk <input type="checkbox"/> PV <input type="checkbox"/> Batterij <input type="checkbox"/> Laadpaal

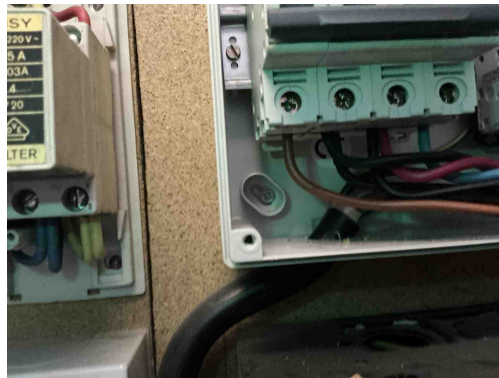
T21 - Het elektrisch materieel is niet geplaatst volgens de voorschriften van de fabrikant/ regels van goed vakmanschap . (Boek 1: 1.4.1.3)

Opmerking: Oa bord 2 en 3 vijzen niet afgedekt

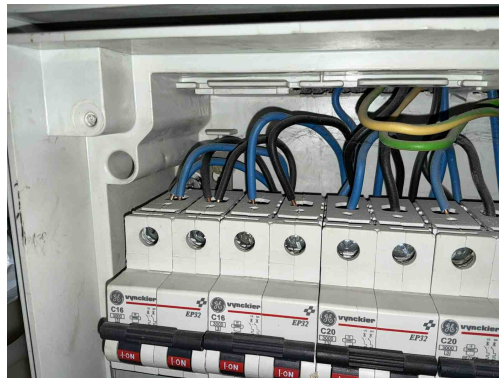
T21 - Het elektrisch materieel is niet geplaatst volgens de voorschriften van de fabrikant/ regels van goed vakmanschap . (Boek 1: 1.4.1.3)

Opmerking: Oa bord 2 en 3 vijzen niet afgedekt

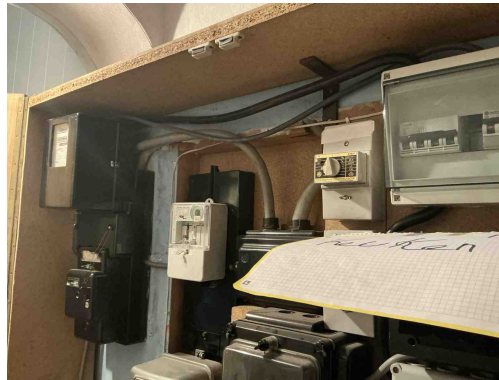
Meterbord verbinding is onderbroken
Opmerking: Oa voldoet niet aan de synergrid wetgeving

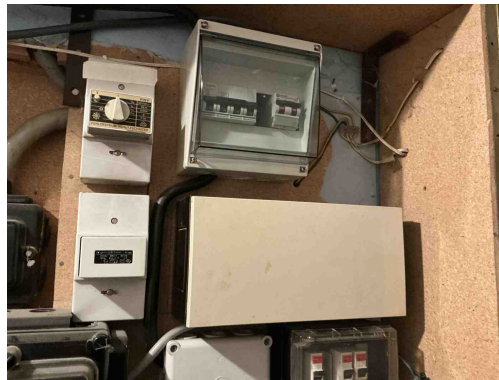
B17 - De voedingsspanning is niet op elk bord vermeld (Boek 1: 3.1.3.3).
Opmerking: Oa bord 1,2, 3,4

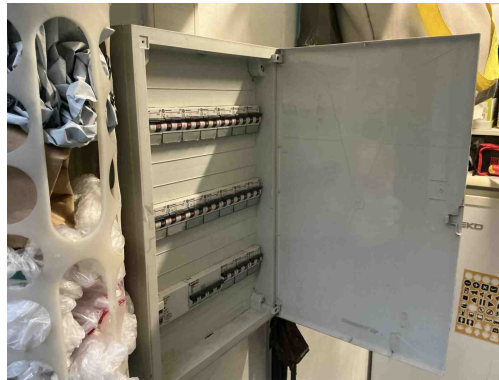
B17 - De voedingsspanning is niet op elk bord vermeld (Boek 1: 3.1.3.3).
Opmerking: Oa bord 1,2, 3,4

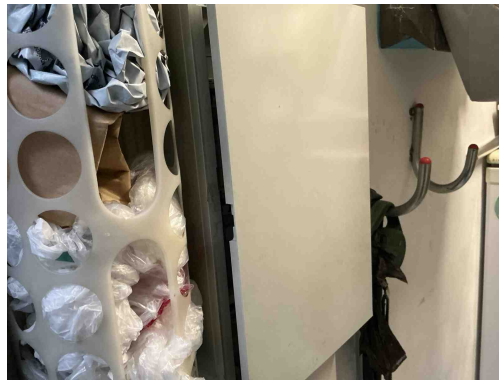
B17 - De voedingsspanning is niet op elk bord vermeld (Boek 1: 3.1.3.3).
Opmerking: Oa bord 1,2, 3,4

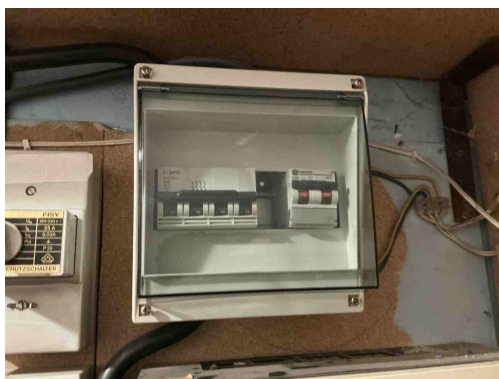
B06 - Het elektrisch verdeelbord heeft niet de minimale beschermingsgraad IPXX-B in een gewone ruimte (Boek 1: 4.2.2.3).
Opmerking: Oa bord 2

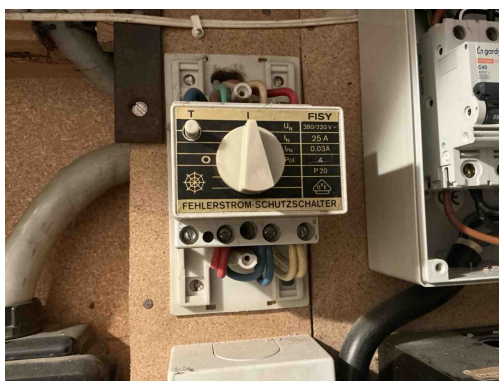
Differentieel van het type AC is verboden
Opmerking: Oa bord 1

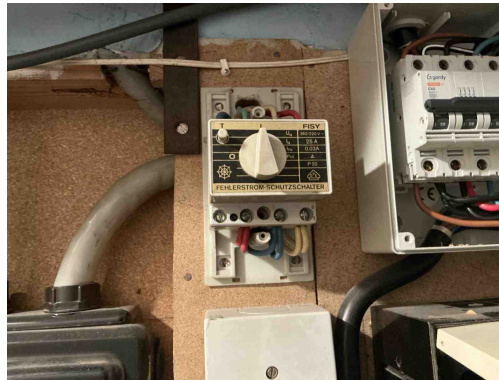
D01 - De differentieelstroominrichting schakelt niet uit na indrukken van de testknop (Boek 1: 5.3.5.3).
Opmerking: Oa diff bord 1

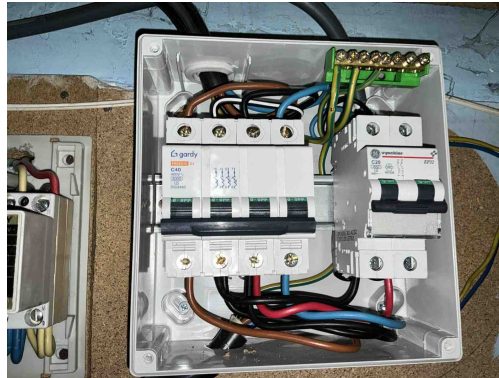
I01 - De waarde van de isolatieweerstand per kring dient tenminste 0,50 Mohm ($1000 \times U_{test}$) te zijn (Boek 1: 6.4.5.1).
Opmerking: Oa bord 2, automaat C40

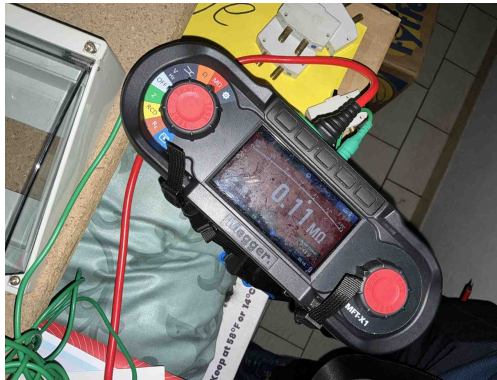
I01 - De waarde van de isolatieweerstand per kring dient tenminste 0,50 Mohm (1000 x Utest) te zijn (Boek 1: 6.4.5.1).
Opmerking: Oa bord 2, automaat C40

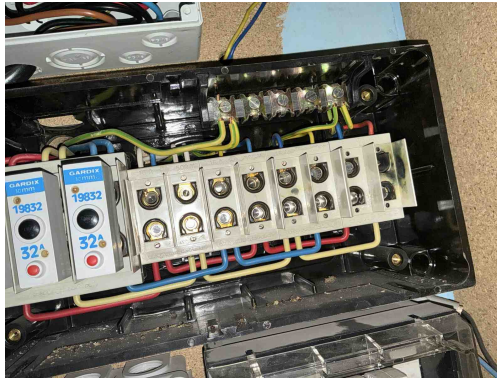
B30 - De houder van de beveiliging in een huishoudelijke ruimte is niet voorzien van aangepaste kalibreerelementen (Boek1: 5.3.5.5).
Opmerking: Oa bord 3

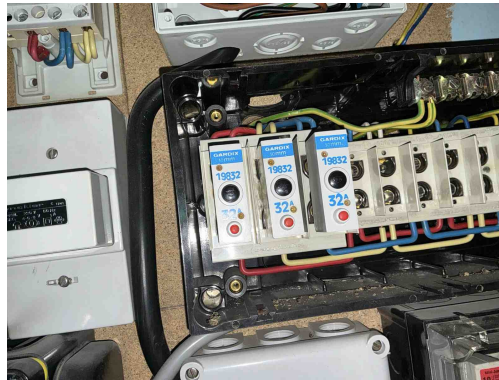
Niet alle verplichte markeringen staan op de zekering
Opmerking: Oa bord 3

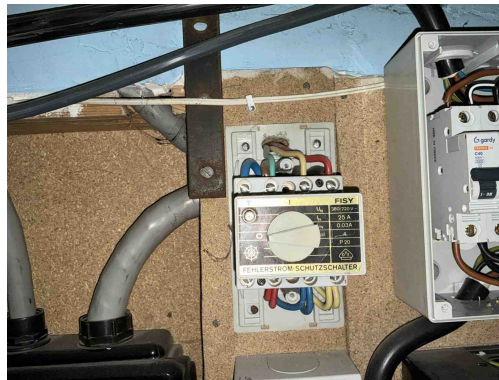
D04 - De hoofddifferentieelstroominrichting is niet verzegelbaar (Boek 1: 4.2.4.3).

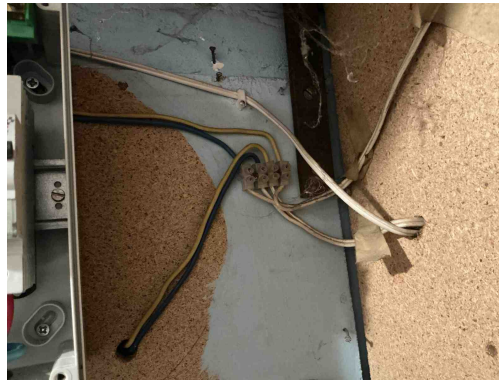
C26 - De verbindingen zijn niet gebeurd in borden, in aftakdozen, aan de klemmen van contactdozen, schakelaars of in de verlichtingstoestellen (Boek 1: 5.2.6.1).

Opmerking: Oa naast het bord, verdieping 1 gang,

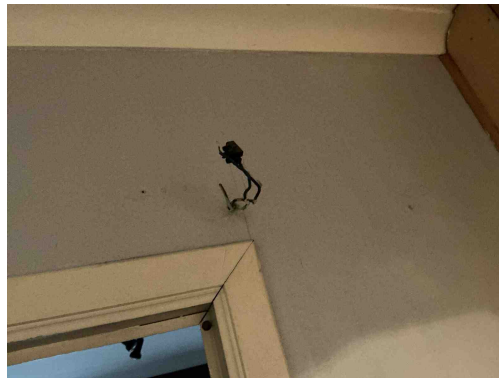
C26 - De verbindingen zijn niet gebeurd in borden, in aftakdozen, aan de klemmen van contactdozen, schakelaars of in de verlichtingstoestellen (Boek 1: 5.2.6.1).

Opmerking: Oa naast het bord, verdieping 1 gang,

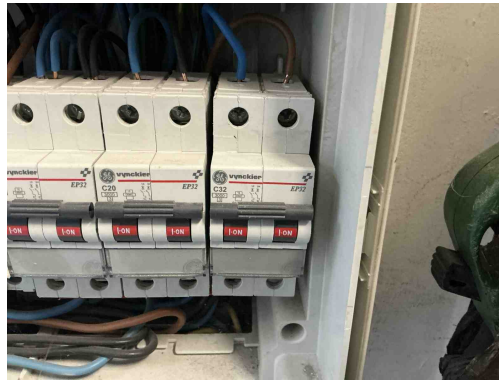
Verkeerde sectie gebruikt, kans op overbelasting
Opmerking: Oa 4 ^2 ipv 6 bij 32A | bord 4

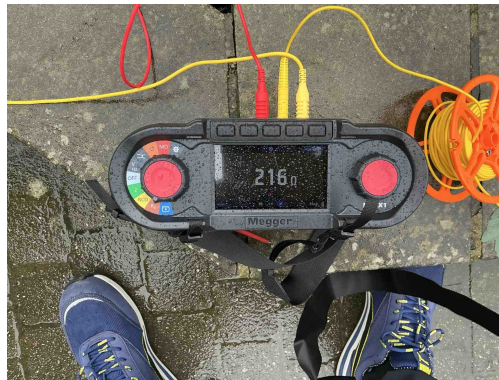
A05 - De waarde van de spreidingsweerstand van de aardverbinding is te hoog (Boek 1: 5.4.2).

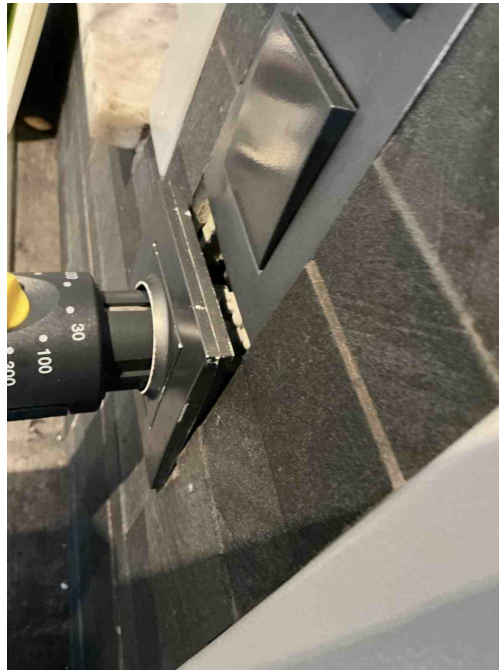
T10 - Bepaalde contactdozen en/of schakelaars zijn niet degelijk bevestigd (Boek 1: 1.4.1.3).
Opmerking: Oa keuken

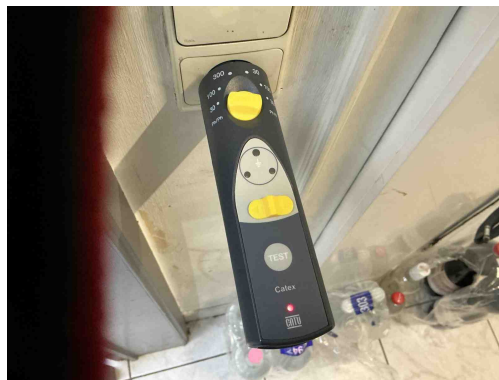
A16 - Er is geen continuïteit van de beschermingsgeleider van de contactdoos (Boek 1: 5.4.3.4).
Opmerking: Oa berging, slaapkamer 1,

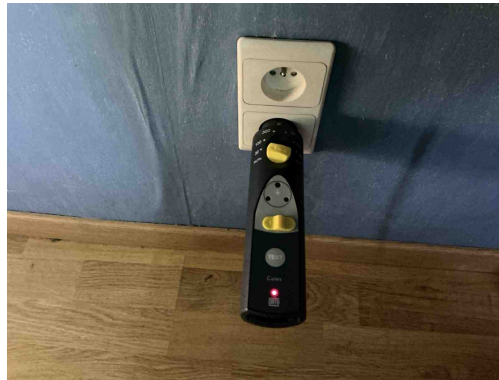
A16 - Er is geen continuïteit van de beschermingsgeleider van de contactdoos (Boek 1: 5.4.3.4).
Opmerking: Oa berging, slaapkamer 1,

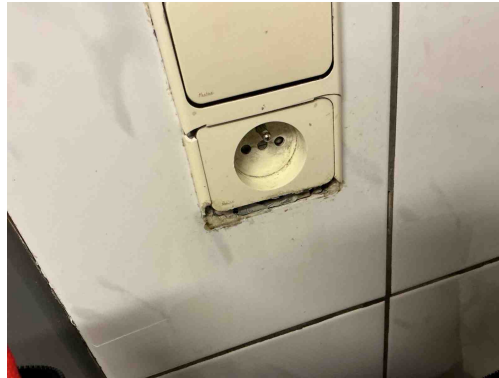
T09 - Bepaalde contactdozen en/of schakelaars zijn beschadigd (Boek 1: 1.4.1.3).
Opmerking: Oa badkamer

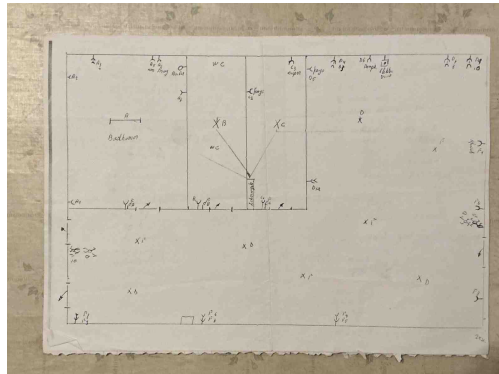
- S07** - De situatieplannen stroken niet met de werkelijkheid (Boek 1: 3.1.2.1).
- S08** - Niet alle verplichte gegevens staan op de situatieplannen (Boek 1: 3.1.2.3).
Opmerking: Oa adres, andere ruimtes,..
