# Asbestinventarisatetest

Neerhof 23, 8980 Zonnebeke

Attestnummer : 20251101-000217.000

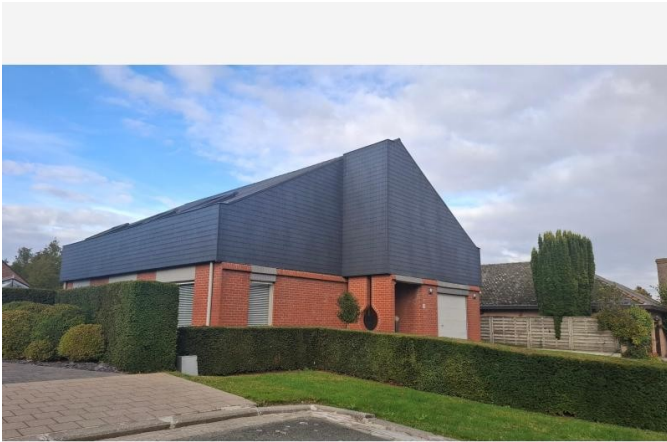
Overzichtsfoto

Detailfoto

Het asbestmateriaal valt onder de mijlpaal van 2034.

| Eindbeoordeling materiaalisico | Laag materiaalisico en/of verlaagde kans op vezelvrijgave |

| Gebondenheid | Categorie 1: hechtgebonden in oorsprong |
| Asbestsoort (vezeltype) | Alleen chrysotiel |
| Asbestconcentratie | Laag (< 50%) |
| Afschermingsgraad van het gehele materiaal | Geheel of deels vrij aan de buitenlucht |
| Toestand van het materiaal | Licht beschadigd, licht verweerd. Intact calciumsilicaatmateriaal of categorie III 'gebondenheid' |

| # | Type | Referentie | Resultaat |
|---|---|---|---|
| 1.1 | Puntmonster | 1 | Chrysotiel |

| Beschrijving | leien |
| Primaire drager | Schuin dak |
| Asbestmateriaal | Dak- en gevelbekleding - Lei, shingle |
| Hoeveelheid (oppervlakte - aantal) | • 250,00 m <sup>2</sup> - 1 stuk |

Verwijderen

- Hemelwater dat afspoelt van asbestcement daken of gevels kan asbestdeeltjes bevatten. Gebruik het enkel voor gesloten circuits (bv. spoelen toiletten). Reinig na het vervangen van het dak of de gevel de dakgoten en regenwaterput of -ton om asbesthoudend sediment of slib te verwijderen

- Eenvoudige handelingen: mag via doe-het-zelf of door werknemer(s) met opleidingsattest eenvoudige handelingen  
De leien kunnen via eenvoudige handelingen verwijderd worden
