# Asbestinventarisatetest

Sint-Elooistraat 4, 1700 Dilbeek

Attestnummer : 20230806-000074.000

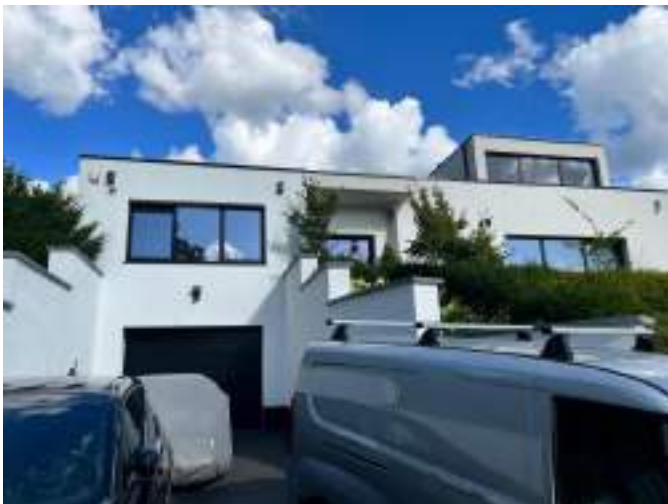
Vrije foto

De woning werd volledig gerenoveerd door de opdrachtgever in 2018. De crepi dateert van 2018. Vóór 2018 was er geen crepi aanwezig.

| Primaire drager | Wand buitenschil |
| (Asbest)materiaal | In-situ afwerkingslagen - Crepi |
| Bindmiddel | Gips - kalk |
| Gebondenheid bindmiddel | Niet-hechtgebonden |

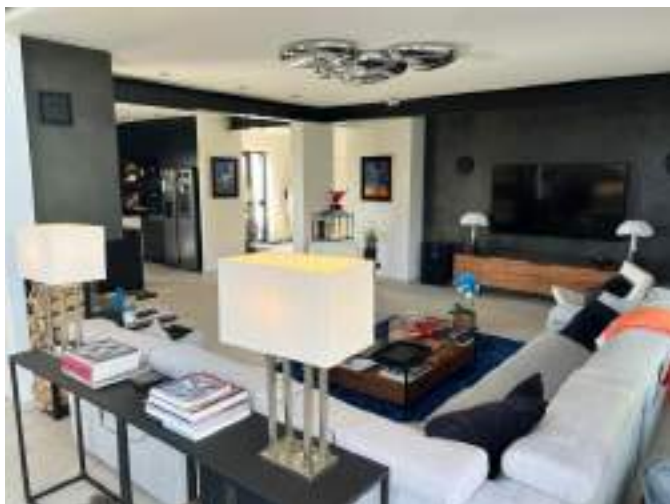
Vrije foto

De woning werd volledig gerenoveerd door de opdrachtgever in 2018. Het oude pleisterwerk aan de plafonds werd volledig verwijderd en er werd nieuw pleisterwerk aangebracht. Foto's als bewijs.

| Primaire drager | Plafond |
| (Asbest)materiaal | In-situ afwerkingslagen - Pleisterwerk (wand, plafond, ...) |
| Bindmiddel | Gips - kalk |
| Gebondenheid bindmiddel | Niet-hechtgebonden |

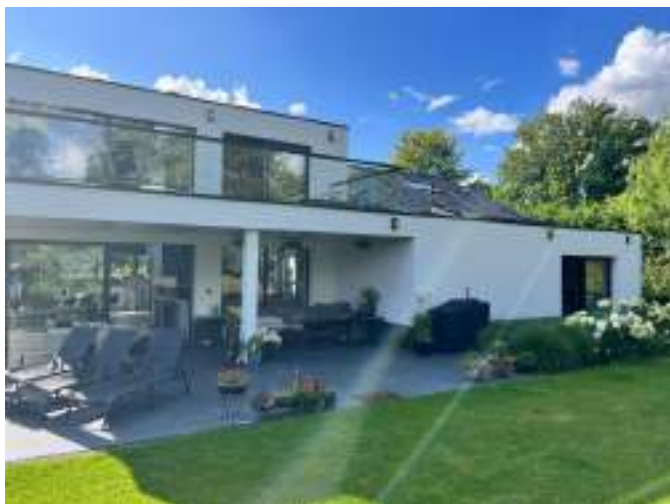
Vrije foto

De woning werd volledig gerenoveerd door de opdrachtgever in 2018. Alle daken werden volledig vernieuwd. Foto's als bewijs.

| Primaire drager | Plat dak |
| (Asbest)materiaal | Dak- en gevelbekleding - Roofing |
| Bindmiddel | Bitumen (roofing, teer, asfalt) |
| Gebondenheid bindmiddel | Hecht |

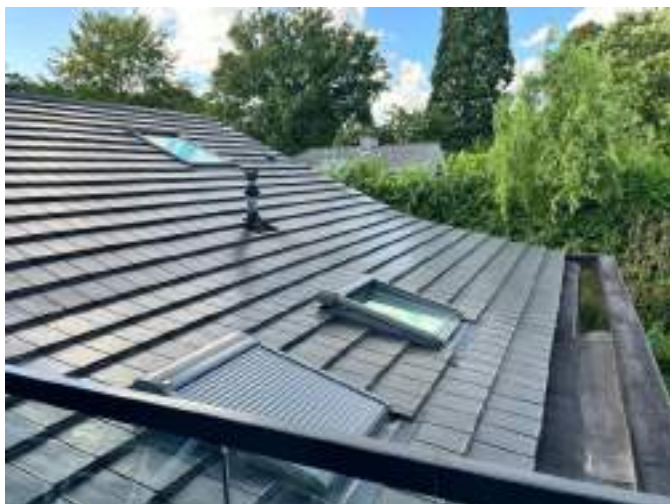
Vrije foto

De woning werd volledig gerenoveerd door de opdrachtgever in 2018. Het dak werd volledig vernieuwd. Foto's als bewijs.

| Primaire drager | Schuin dak |
| (Asbest)materiaal | Dak- en gevelbekleding - Lei, shingle |
| Bindmiddel | Cement |
| Gebondenheid bindmiddel | Hecht |

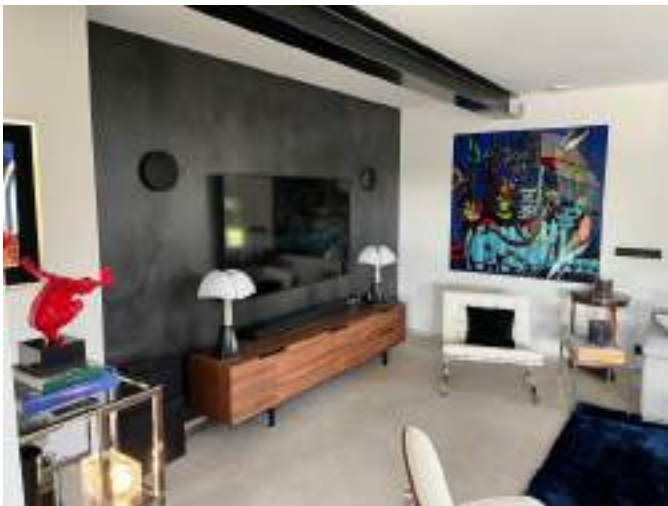
Vrije foto

De woning werd volledig gerenoveerd door de opdrachtgever in 2018. Het oude pleisterwerk aan de muren werd volledig verwijderd en er werd nieuw pleisterwerk aangebracht. Foto's als bewijs.

| Primaire drager | Binnenwand |
| (Asbest)materiaal | In-situ afwerkingslagen - Pleisterwerk (wand, plafond, ...) |
| Bindmiddel | Gips - kalk |
| Gebondenheid bindmiddel | Niet-hechtgebonden |
