Keuringsverslag van een elektrische laagspanning- en zeer lage spanningsinstallatie

Plaats van het onderzoek

| Gemeente | Genk |

Controlebezoek van een huishoudelijke installatie volgens (KB 08/09/2019) - AREI Boek 1- 6.5. en 4.2.4.3.

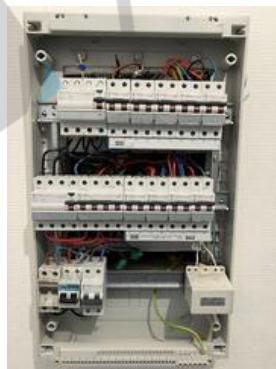
Afbeelding schakel- en verdeelbord:

15.09 De genaakbare, naakte onder spanning staande delen zijn onvoldoende afgeschermd. (Boek 1 Afdeling 5.1.4. en 4.2.2.3.)

Zekeringen achter nacht teller hebben geen Diff op kop!

18.07 Leidingen zijn te bevestigen met aangepaste bevestigingsmiddelen. (Boek 1 Onderafdeling 5.2.2. en 5.2.9.)

18.17 De niet-gebruikte leidingen verwijderen of aan de uiteinden te isoleren.

16.01 Een verzegelbare differentieelstroombeschermingsinrichting dient geplaatst te worden aan het begin van de installatie. (Boek 1 Onderafdeling 4.2.4.3.)

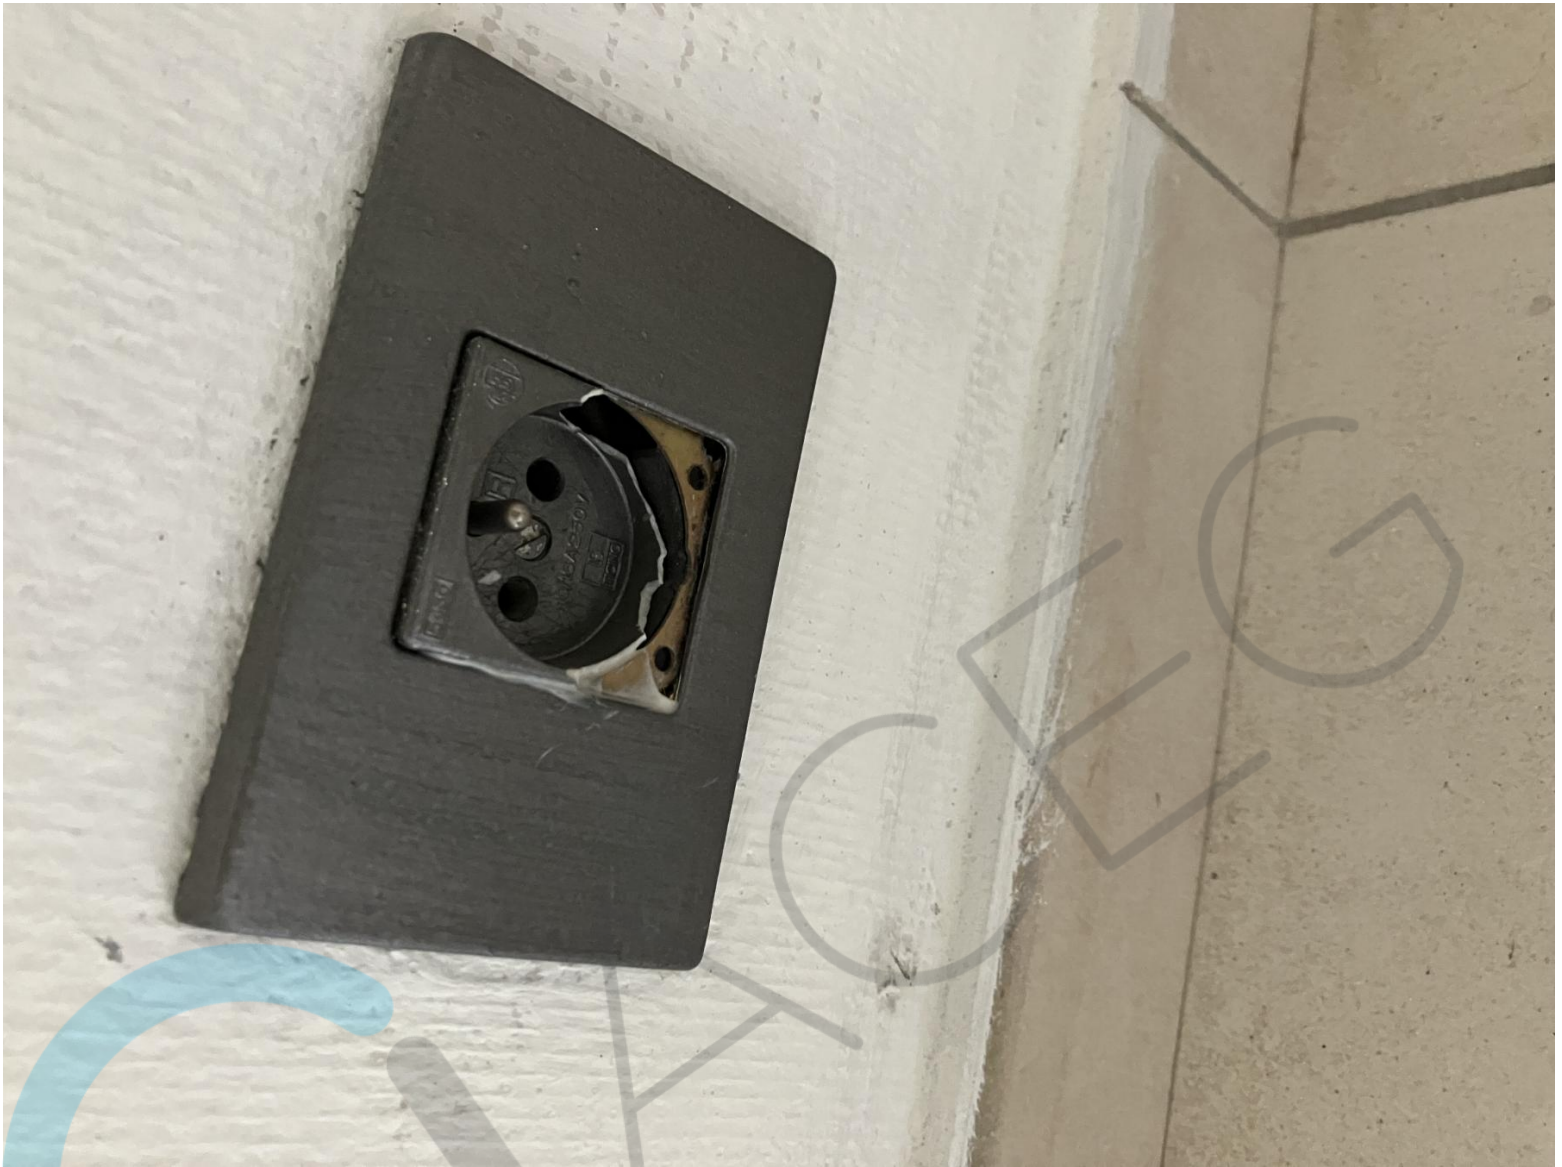
Ri algemeen: 777 MΩ

MI 3102 BT

R: 777 MΩ

Um: 525V
