# Asbestinventarisatetest

Karel Bauwensstraat 12, 9042 Gent

Attestnummer : 20240422-000365.000

**Niet-asbestveilig**

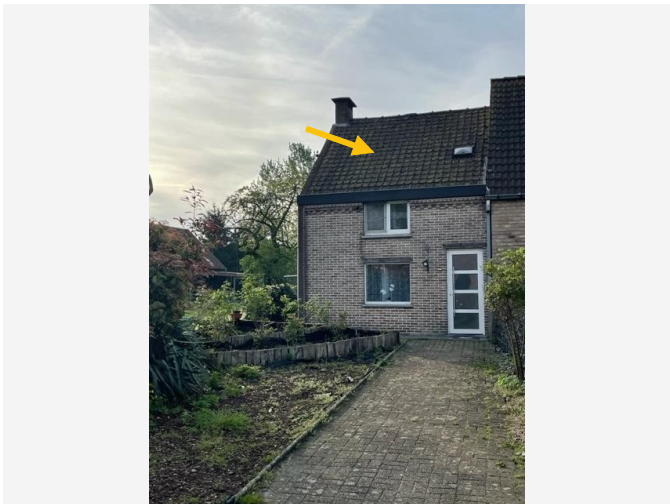
Overzichtsfoto

Detailfoto

Het asbestmateriaal valt onder de mijlpaal van 2034.

| Eindbeoordeling materiaalisico | Zeer laag materiaalisico en/of zeer lage kans op vezelvrijgave |

| Toestand van het materiaal | Licht beschadigd, licht verweerd. Intact materiaal type Pical – asbestboard of categorie III 'gebondenheid' |

| # | Type | Referentie | Resultaat |
|---|---|---|---|
| 1.1 | Puntmonster | MM03 - ONDERDAKPLAAT | Chrysotiel |

| Beschrijving | ONDERDAKPLAAT |
| Asbestmateriaal | Dak- en gevelbekleding - Plaat |
| Hoeveelheid (oppervlakte - dikte - aantal) | • 100,00 m <sup>2</sup> - 1,50 cm - 1 stuk |

- Zorg voor een veilig beheer en verwijder dit asbestmateriaal wanneer het bij werken eenvoudig bereikbaar wordt. Controleer de toestand jaarlijks op wijzigingen.

- Eenvoudige handelingen: mag via doe-het-zelf of door werknemer(s) met opleidingsattest eenvoudige handelingen  
Het is aan te raden dit te laten verwijderen door een erkend asbest verwijderaar.

Omwille van de hoogte en de kennis van de regels voor het afvoeren en verwijderen van asbest. Er kunnen resten blijven hangen aan het houten latwerk. Zij doen dit vakkundig.
