**Verslag huishoudelijke elektrische installatie op laagspanning en zeer lage spanning****Algemeen:**

Referentie: 008-20260416-02	Datum controle: 16/04/2026
Keurder: 008

Eigenaar: Onbekend	EAN-code: Onbekend
Adres installatie: Jules Lowetlaan 25, 3320 - Hoegaarden	Nummer teller(s): 1SAG1100018008
Distributienetbeheerder installatie: Fluvius	
Datum uitvoering installatie: <input checked="" type="checkbox"/> Vóór 01/10/1981 <input type="checkbox"/> Tussen 01/10/1981 en 01/06/2020 <input type="checkbox"/> Vanaf 01/06/2020	
Type: <input checked="" type="checkbox"/> Wooneenheid <input type="checkbox"/> Niet-huishoudelijk <input type="checkbox"/> PV <input type="checkbox"/> Batterij <input type="checkbox"/> Laadpaal

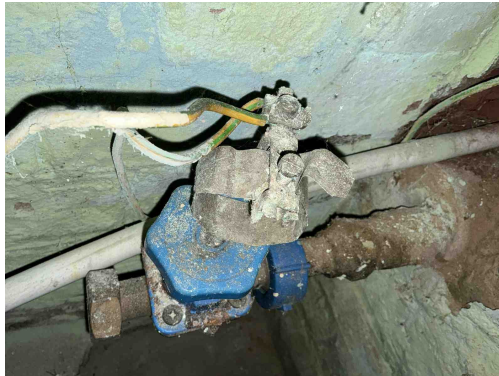
E04 - De continuïteit van de (hoofd)equipotentiale verbindingen is niet gegarandeerd (Boek 1: 5.4.4.1 / 5.4.4.2).
Opmerking: Oa waterleiding onderbroken kelder,

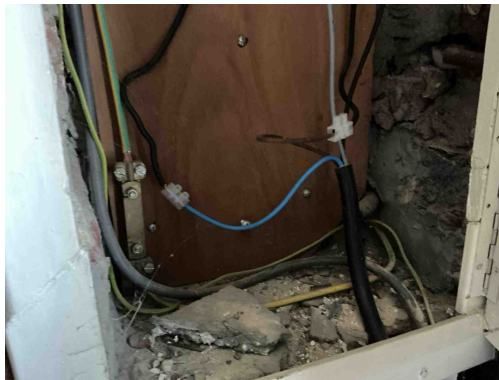
C26 - De verbindingen zijn niet gebeurd in borden, in aftakdozen, aan de klemmen van contactdozen, schakelaars of in de verlichtingstoestellen (Boek 1: 5.2.6.1).

Opmerking: Oa inkom

C21 - Het gebruik van geleiders van het type VOB, zonder bijkomende afscherming is niet toegestaan (Boek 1: 5.2.9.6).

Opmerking: Oa inkom,garage

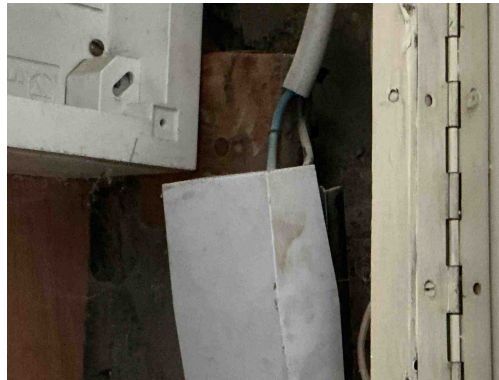
C21 - Het gebruik van geleiders van het type VOB, zonder bijkomende afscherming is niet toegestaan (Boek 1: 5.2.9.6).
Opmerking: Oa inkom,garage

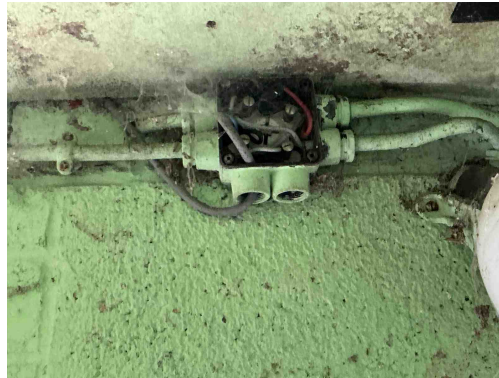
C21 - Het gebruik van geleiders van het type VOB, zonder bijkomende afscherming is niet toegestaan (Boek 1: 5.2.9.6).
Opmerking: Oa inkom,garage

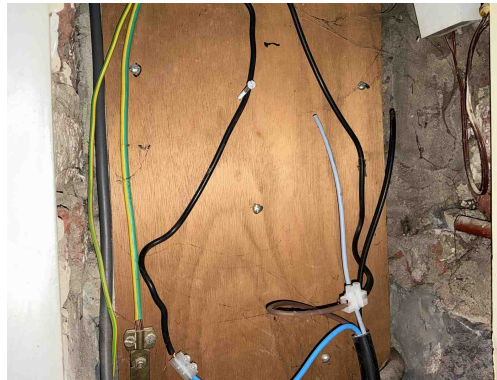
C21 - Het gebruik van geleiders van het type VOB, zonder bijkomende afscherming is niet toegestaan (Boek 1: 5.2.9.6).
Opmerking: Oa inkom,garage

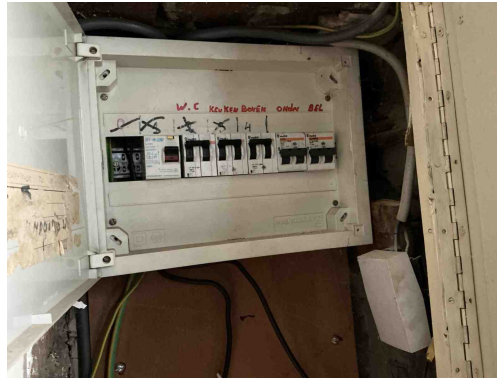
B17 - De voedingsspanning is niet op elk bord vermeld (Boek 1: 3.1.3.3).
Opmerking: Oa bord 1

B06 - Het elektrisch verdeelbord heeft niet de minimale beschermingsgraad IPXX-B in een gewone ruimte (Boek 1: 4.2.2.3).
Opmerking: Oa bord 1

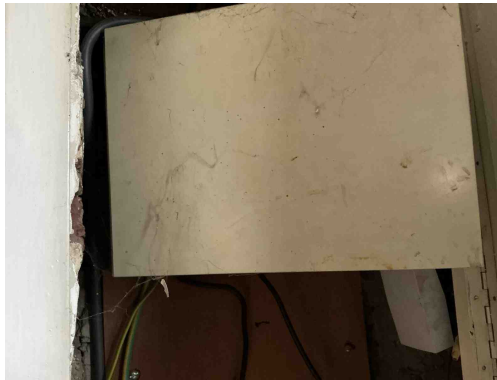
B17 - De voedingsspanning is niet op elk bord vermeld (Boek 1: 3.1.3.3).
Opmerking: Oa bord 1

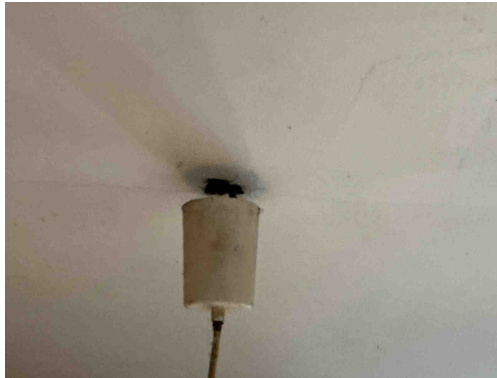
T21 - Het elektrisch materieel is niet geplaatst volgens de voorschriften van de fabrikant/ regels van goed vakmanschap . (Boek 1: 1.4.1.3)
Opmerking: Oa ophangingsvijzen niet afgedekt bord 1, bevestiging lamp gang

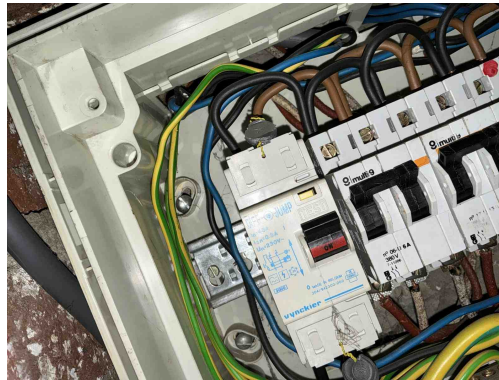
T21 - Het elektrisch materieel is niet geplaatst volgens de voorschriften van de fabrikant/ regels van goed vakmanschap . (Boek 1: 1.4.1.3)

Opmerking: Oa ophangingsvijzen niet afgedekt bord 1, bevestiging lamp gang

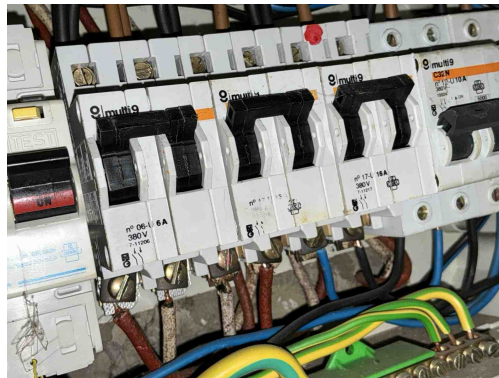
D08 - De nodige markeringen op de beveiligingstoestellen ontbreken of zijn onleesbaar (Boek 1: 5.3.5.5).

Opmerking: Oa bord 1

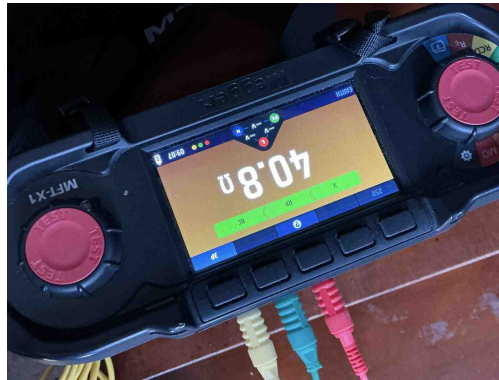
A05 - De waarde van de spreidingsweerstand van de aardverbinding is te hoog (Boek 1: 5.4.2).
Opmerking: Oa 40,8 Ohm

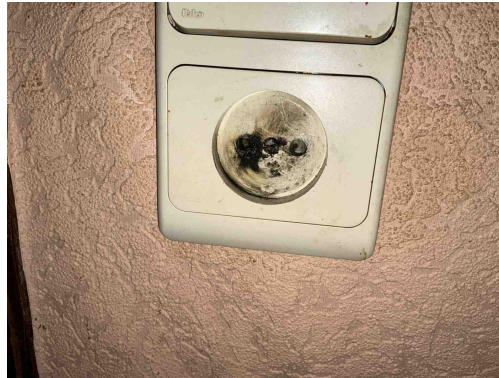
T09 - Bepaalde contactdozen en/of schakelaars zijn beschadigd (Boek 1: 1.4.1.3).
Opmerking: Oa eetkamer, living

A20 - Er bevindt zich een contactdoos zonder beschermingsgeleider in de elektrische installatie. Deze is niet geplaatst achter een differentieelstroombeschermingsinrichting met grote (max. 30mA) of zeer grote (max. 10mA) gevoeligheid.
Opmerking: Oa eetkamer, living, Veranda,....

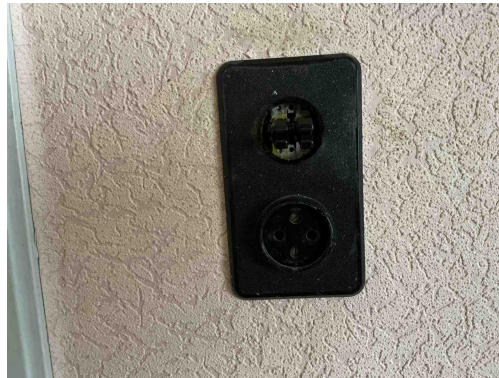
T09 - Bepaalde contactdozen en/of schakelaars zijn beschadigd (Boek 1: 1.4.1.3).

Opmerking: Oa eetkamer, living

T11 - De contactdozen waarvan de toegekende stroomsterkte maximaal 16A en de toegekende spanning maximaal 250V bedraagt en niet bedoeld zijn voor de voeding van een of meerdere verbruikstoestellen voor een specifiek doel en niet geplaatst zijn in of op schakel- en verdeelborden, beschikken niet of IPXX-D (incl. gemeenschappelijke delen residentieel geheel) (Boek 1: 4.2.2.3/5.3.5.2).

Opmerking: Oa eetkamer, veranda, slaapkamer 1,....

A20 - Er bevindt zich een contactdoos zonder beschermingsgeleider in de elektrische installatie. Deze is niet geplaatst achter een differentieelstroombeschermingsinrichting met grote (max. 30mA) of zeer grote (max. 10mA) gevoeligheid.

Opmerking: Oa eetkamer, living, Veranda,....

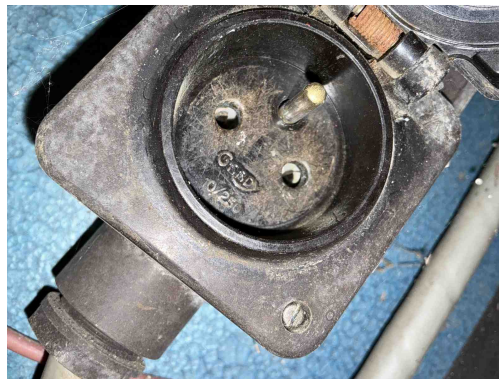
T11 - De contactdozen waarvan de toegekende stroomsterkte maximaal 16A en de toegekende spanning maximaal 250V bedraagt en niet bedoeld zijn voor de voeding van een of meerdere verbruikstoestellen voor een specifiek doel en niet geplaatst zijn in of op schakel- en verdeelborden, beschikken niet of IPXX-D (incl. gemeenschappelijke delen residentieel geheel) (Boek 1: 4.2.2.3/5.3.5.2).

Opmerking: Oa eetkamer, veranda, slaapkamer 1,....

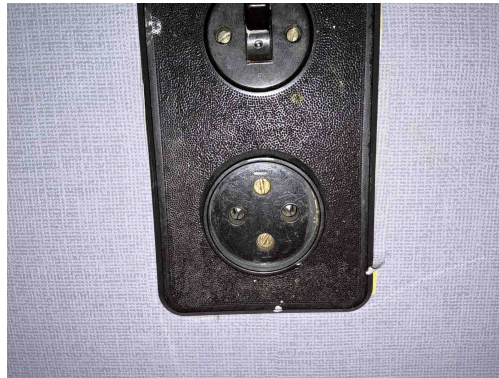
T11 - De contactdozen waarvan de toegekende stroomsterkte maximaal 16A en de toegekende spanning maximaal 250V bedraagt en niet bedoeld zijn voor de voeding van een of meerdere verbruikstoestellen voor een specifiek doel en niet geplaatst zijn in of op schakel- en verdeelborden, beschikken niet of IPXX-D (incl. gemeenschappelijke delen residentieel geheel) (Boek 1: 4.2.2.3/5.3.5.2).

Opmerking: Oa eetkamer, veranda, slaapkamer 1,....

A20 - Er bevindt zich een contactdoos zonder beschermingsgeleider in de elektrische installatie. Deze is niet geplaatst achter een differentieelstroombeschermingsinrichting met grote (max. 30mA) of zeer grote (max. 10mA) gevoeligheid.

Opmerking: Oa eetkamer, living, Veranda,....

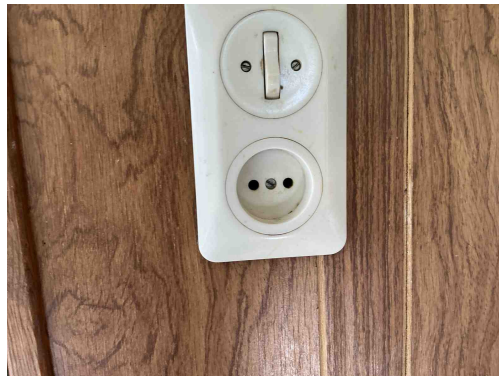
T11 - De contactdozen waarvan de toegekende stroomsterkte maximaal 16A en de toegekende spanning maximaal 250V bedraagt en niet bedoeld zijn voor de voeding van een of meerdere verbruikstoestellen voor een specifiek doel en niet geplaatst zijn in of op schakel- en verdeelborden, beschikken niet of IPXX-D (incl. gemeenschappelijke delen residentieel geheel) (Boek 1: 4.2.2.3/5.3.5.2).

Opmerking: Oa eetkamer, veranda, slaapkamer 1,....

A20 - Er bevindt zich een contactdoos zonder beschermingsgeleider in de elektrische installatie. Deze is niet geplaatst achter een differentieelstroombeschermingsinrichting met grote (max. 30mA) of zeer grote (max. 10mA) gevoeligheid.

Opmerking: Oa eetkamer, living, Veranda,....

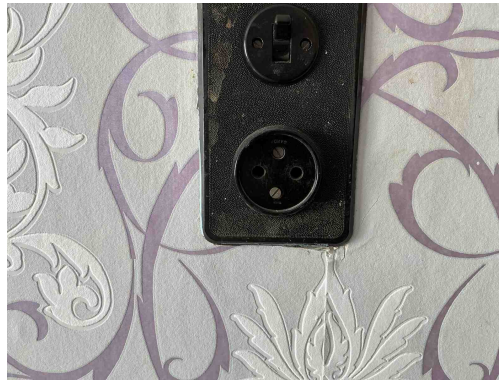
T11 - De contactdozen waarvan de toegekende stroomsterkte maximaal 16A en de toegekende spanning maximaal 250V bedraagt en niet bedoeld zijn voor de voeding van een of meerdere verbruikstoestellen voor een specifiek doel en niet geplaatst zijn in of op schakel- en verdeelborden, beschikken niet of IPXX-D (incl. gemeenschappelijke delen residentieel geheel) (Boek 1: 4.2.2.3/5.3.5.2).

Opmerking: Oa eetkamer, veranda, slaapkamer 1,....

A20 - Er bevindt zich een contactdoos zonder beschermingsgeleider in de elektrische installatie. Deze is niet geplaatst achter een differentieelstroombeschermingsinrichting met grote (max. 30mA) of zeer grote (max. 10mA) gevoeligheid.

Opmerking: Oa eetkamer, living, Veranda,....

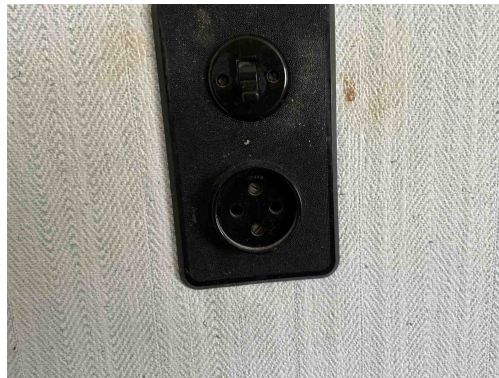
T11 - De contactdozen waarvan de toegekende stroomsterkte maximaal 16A en de toegekende spanning maximaal 250V bedraagt en niet bedoeld zijn voor de voeding van een of meerdere verbruikstoestellen voor een specifiek doel en niet geplaatst zijn in of op schakel- en verdeelborden, beschikken niet of IPXX-D (incl. gemeenschappelijke delen residentieel geheel) (Boek 1: 4.2.2.3/5.3.5.2).

Opmerking: Oa eetkamer, veranda, slaapkamer 1,....

A20 - Er bevindt zich een contactdoos zonder beschermingsgeleider in de elektrische installatie. Deze is niet geplaatst achter een differentieelstroombeschermingsinrichting met grote (max. 30mA) of zeer grote (max. 10mA) gevoeligheid.

Opmerking: Oa eetkamer, living, Veranda,....

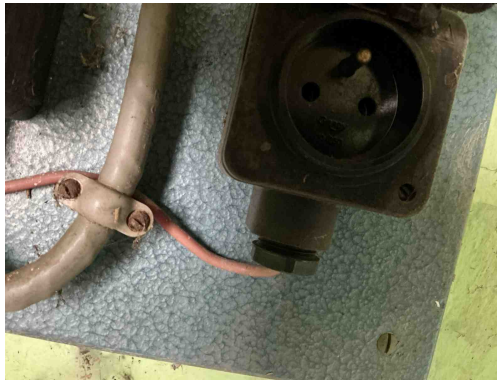
T11 - De contactdozen waarvan de toegekende stroomsterkte maximaal 16A en de toegekende spanning maximaal 250V bedraagt en niet bedoeld zijn voor de voeding van een of meerdere verbruikstoestellen voor een specifiek doel en niet geplaatst zijn in of op schakel- en verdeelborden, beschikken niet of IPXX-D (incl. gemeenschappelijke delen residentieel geheel) (Boek 1: 4.2.2.3/5.3.5.2).

Opmerking: Oa eetkamer, veranda, slaapkamer 1,....

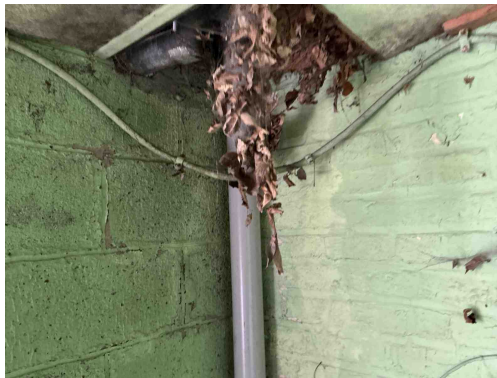
C13 - Onvoldoende bevestiging van de leiding(en) (Boek 1: 5.2.9.5).

Opmerking: Oa garage
