## Keuringsverslag van een elektrische laagspanning- en zeer lage spanningsinstallatie

### NIET CONFORM

**Datum keuring:** 02/01/2026

Straatnaam: Steenweg  
Huisnummer: 150A  
Busnummer:  
Postcode: 3665  
Gemeente: AS  
Land: België

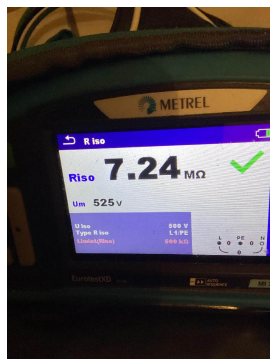
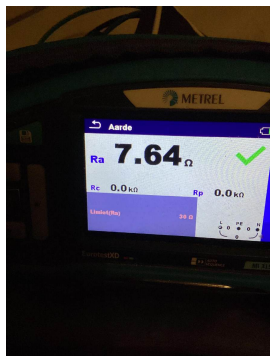
Ri algemeen: 7,24 MΩ

RE: 7,64 Ω

OK

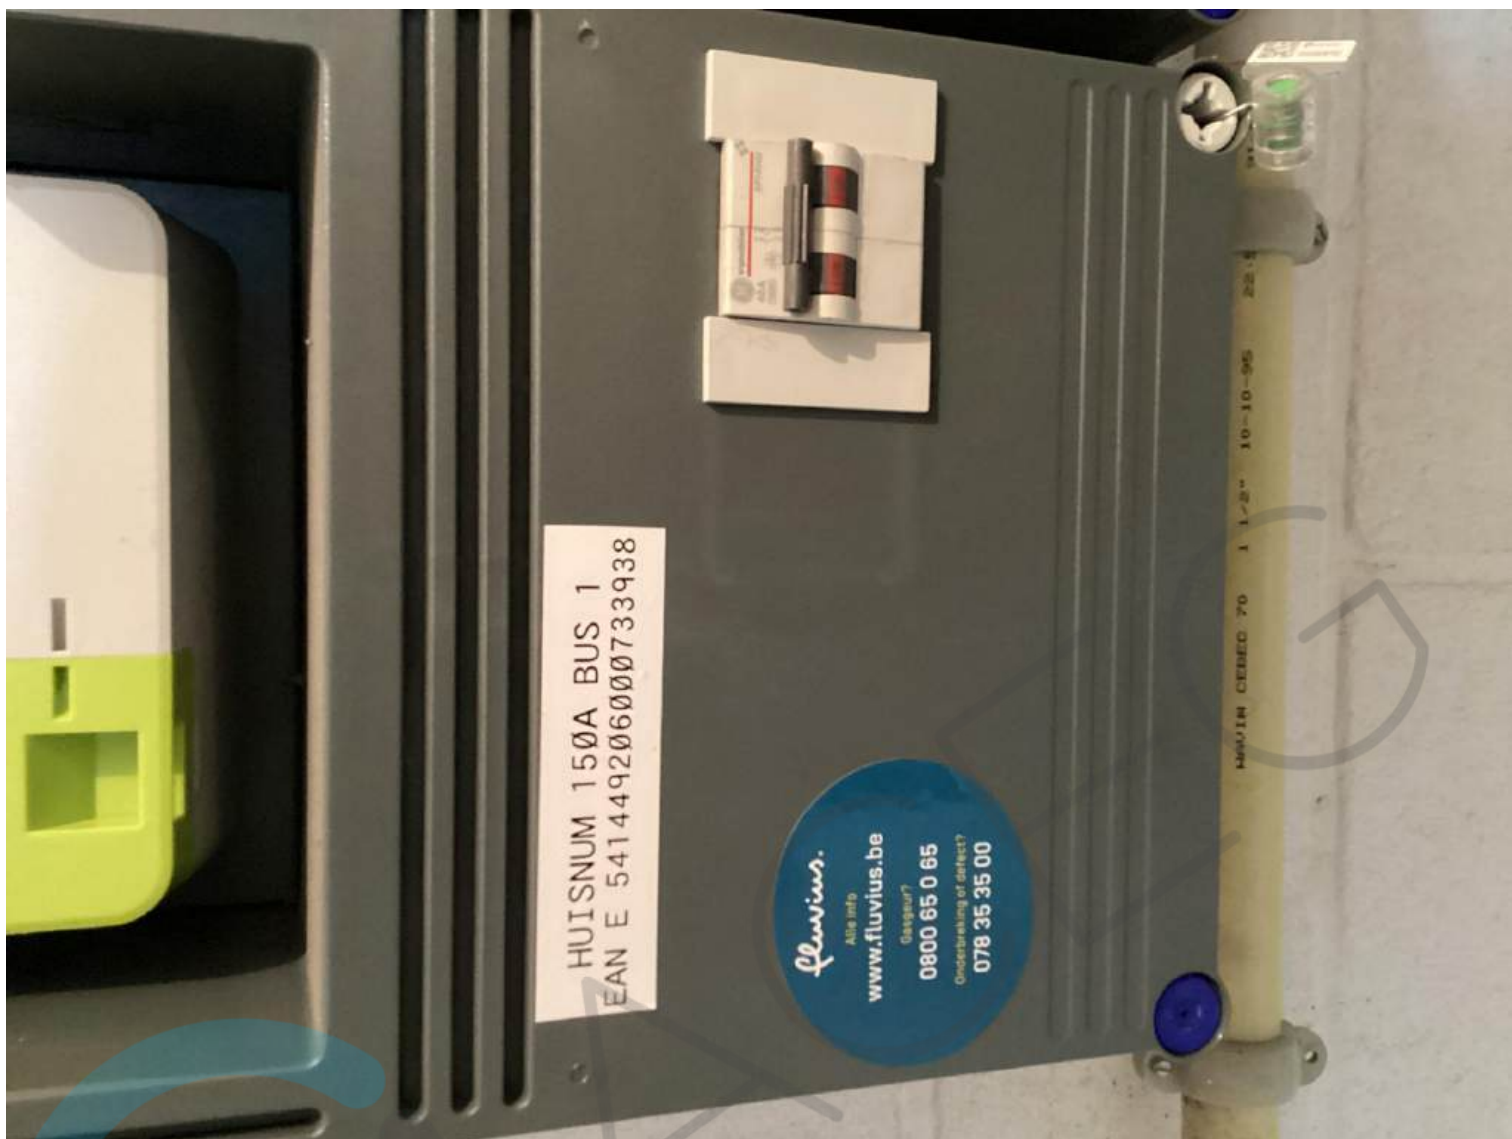
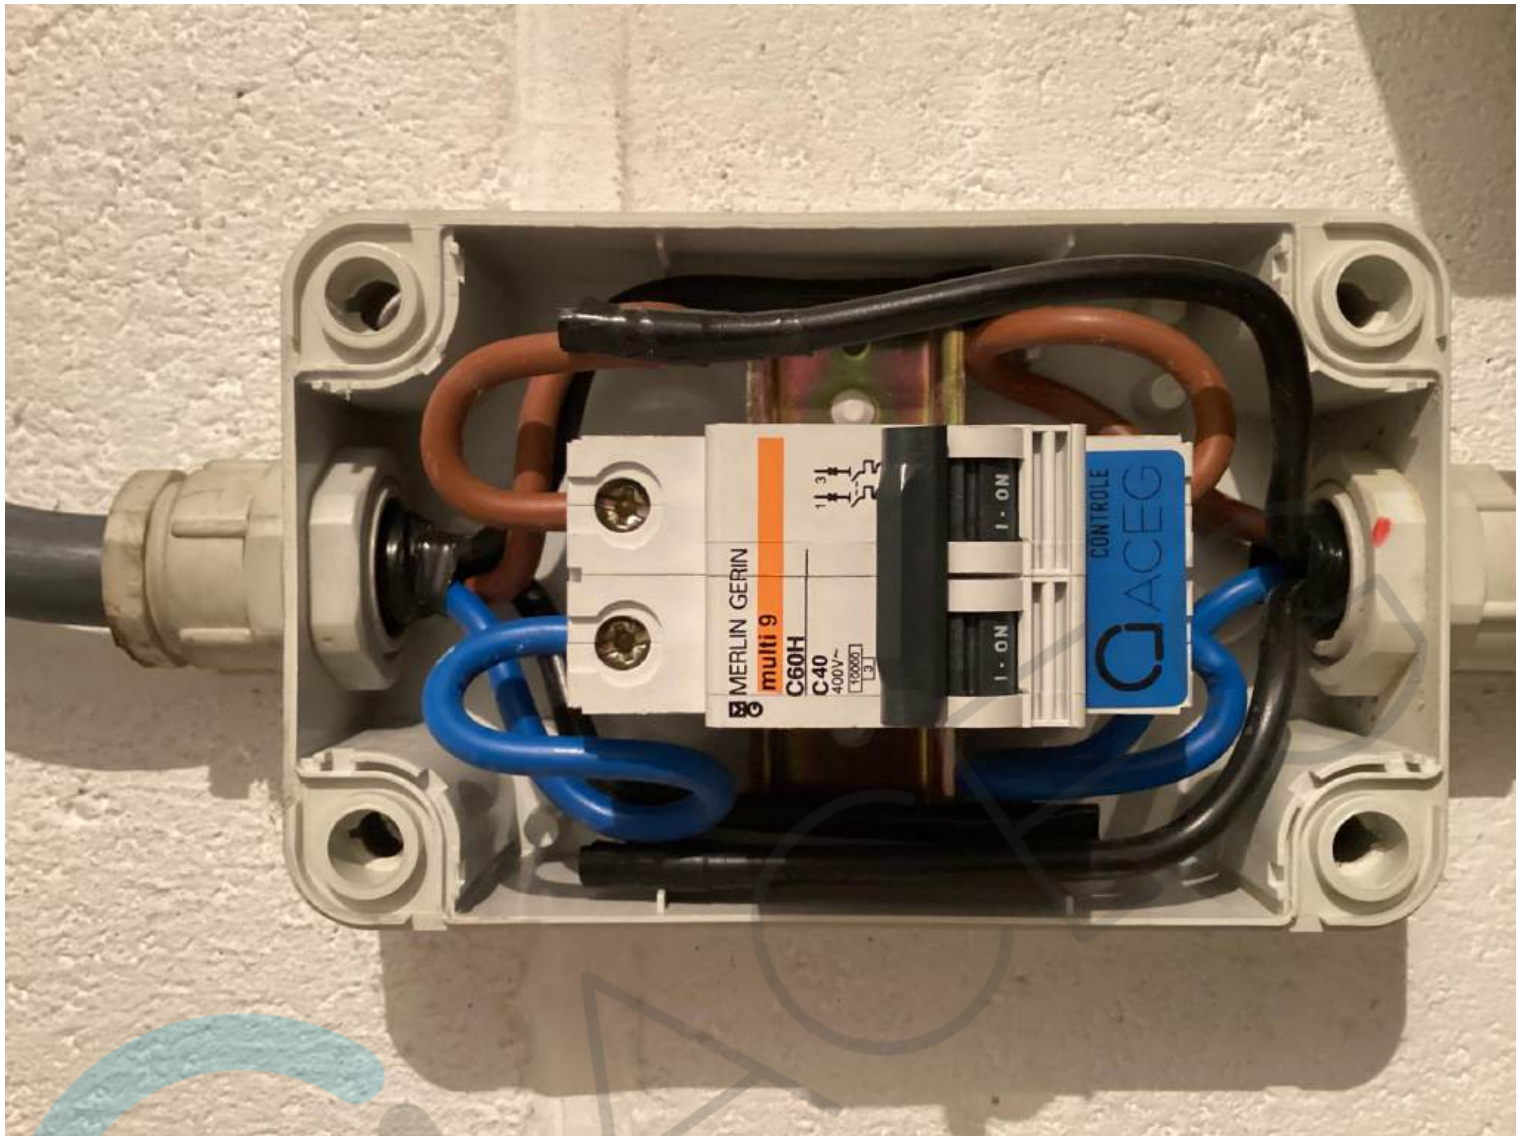
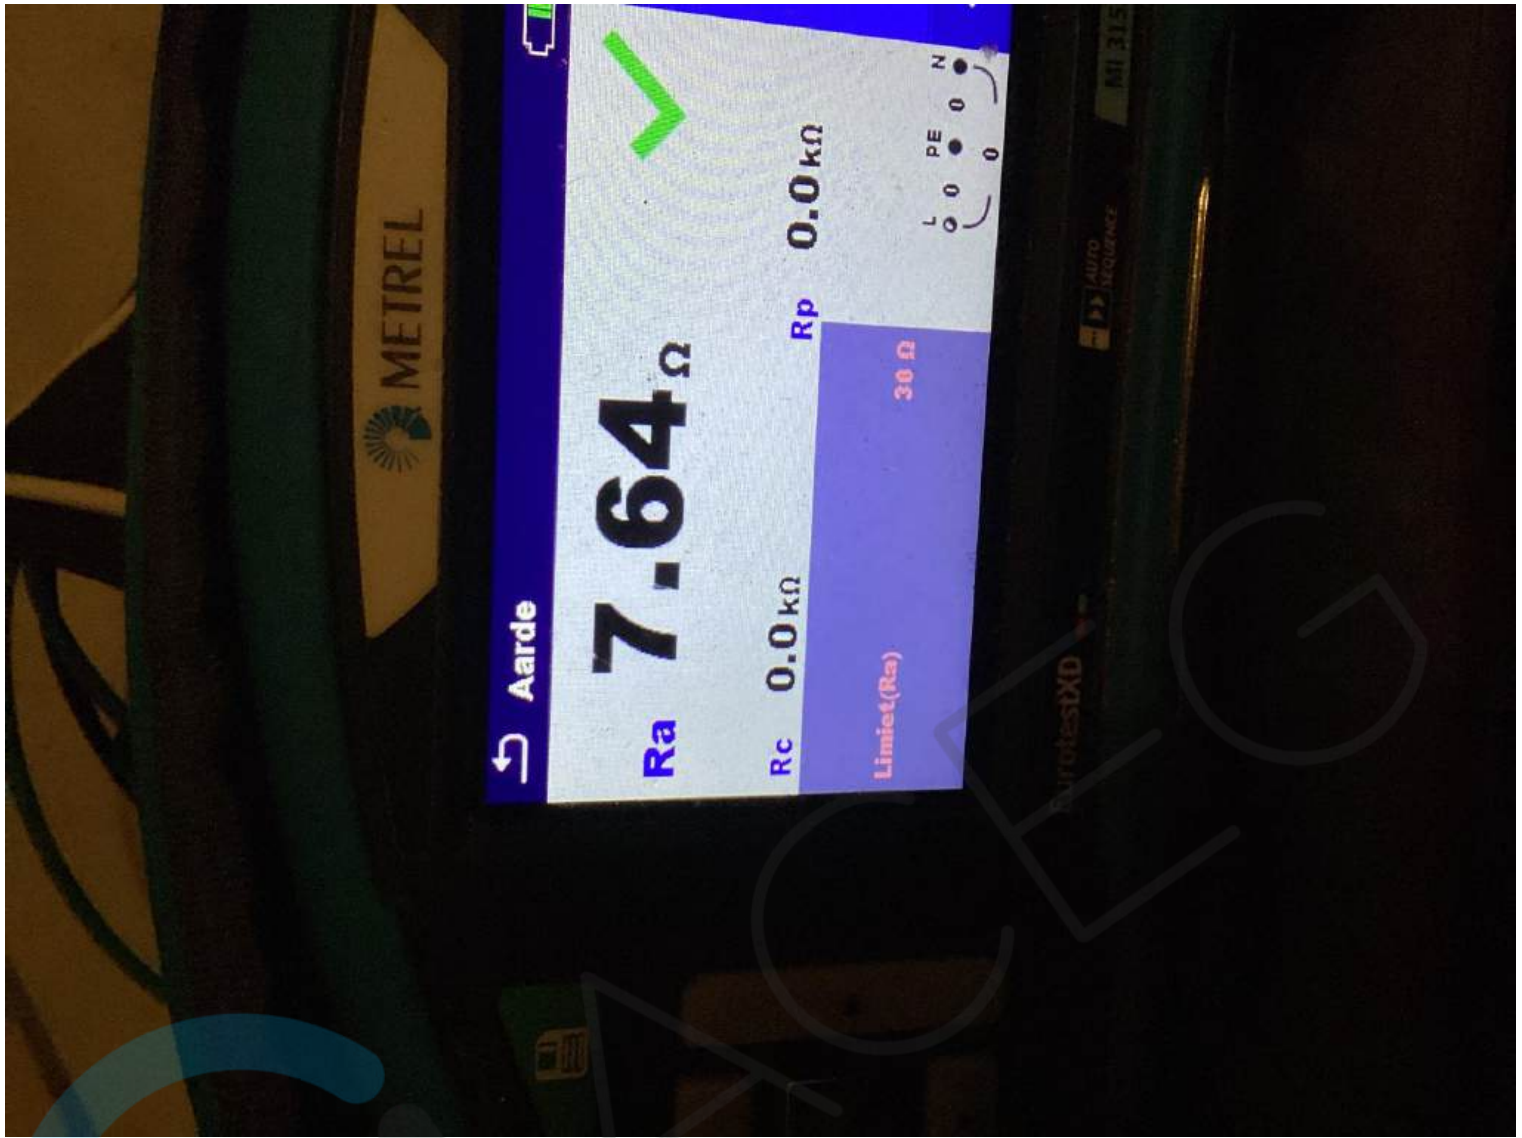
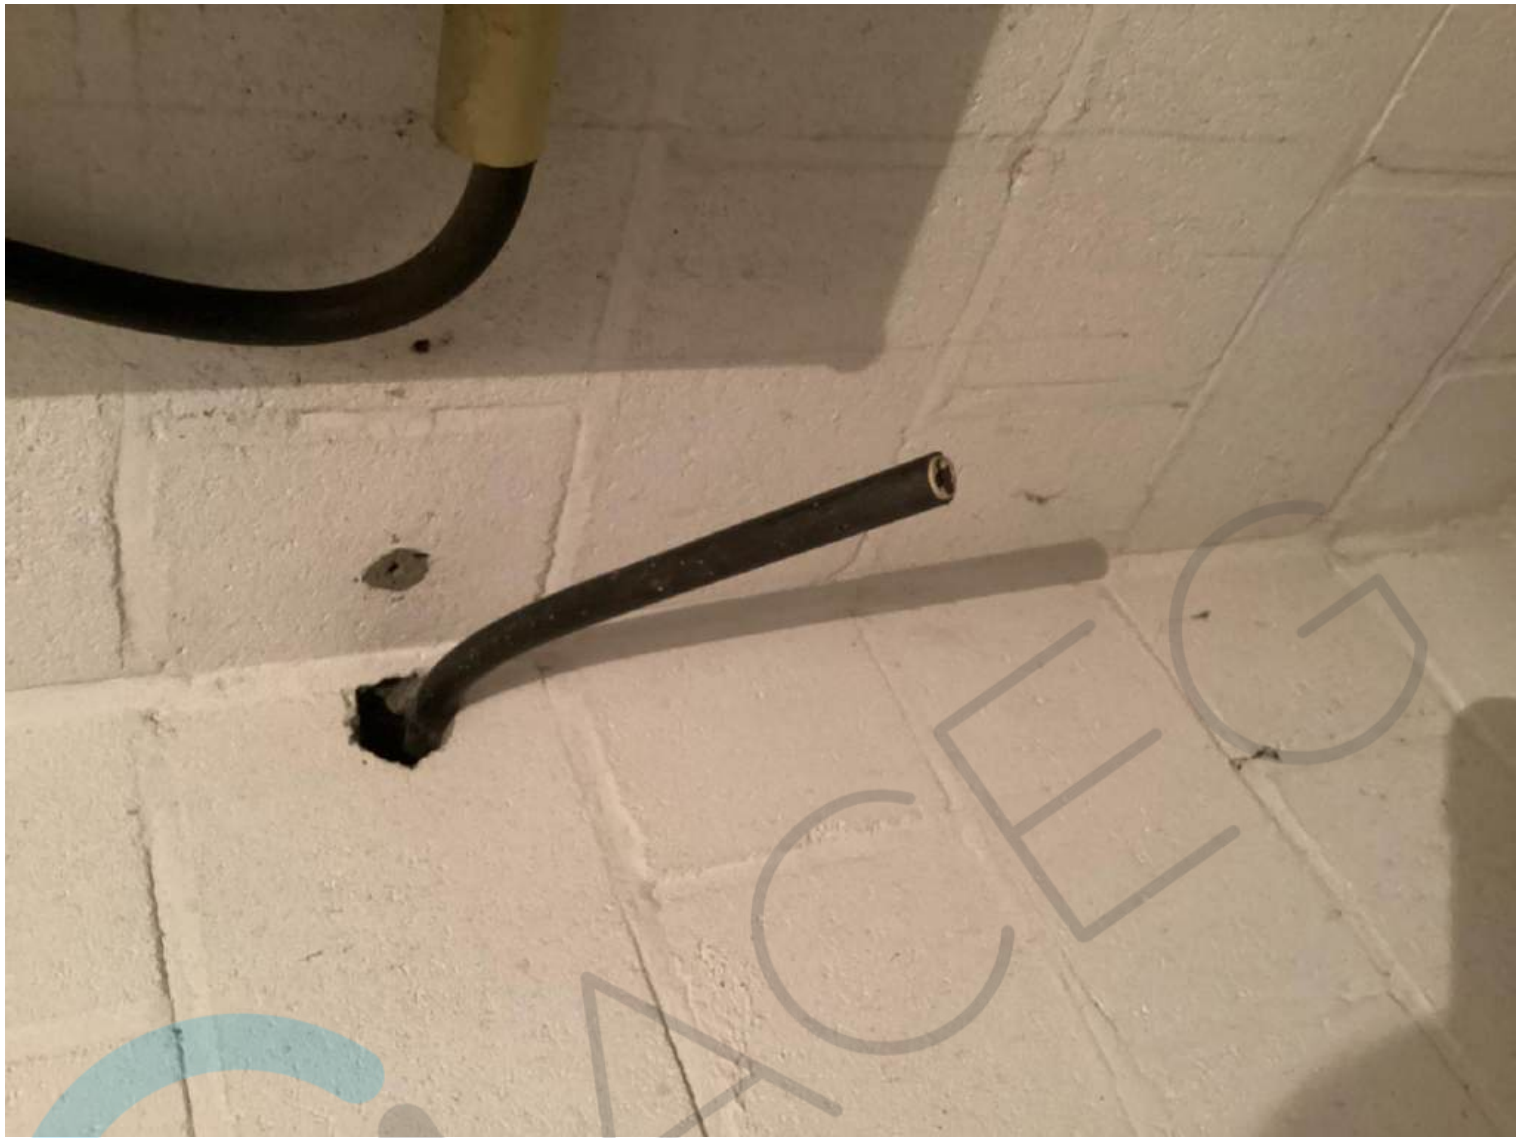
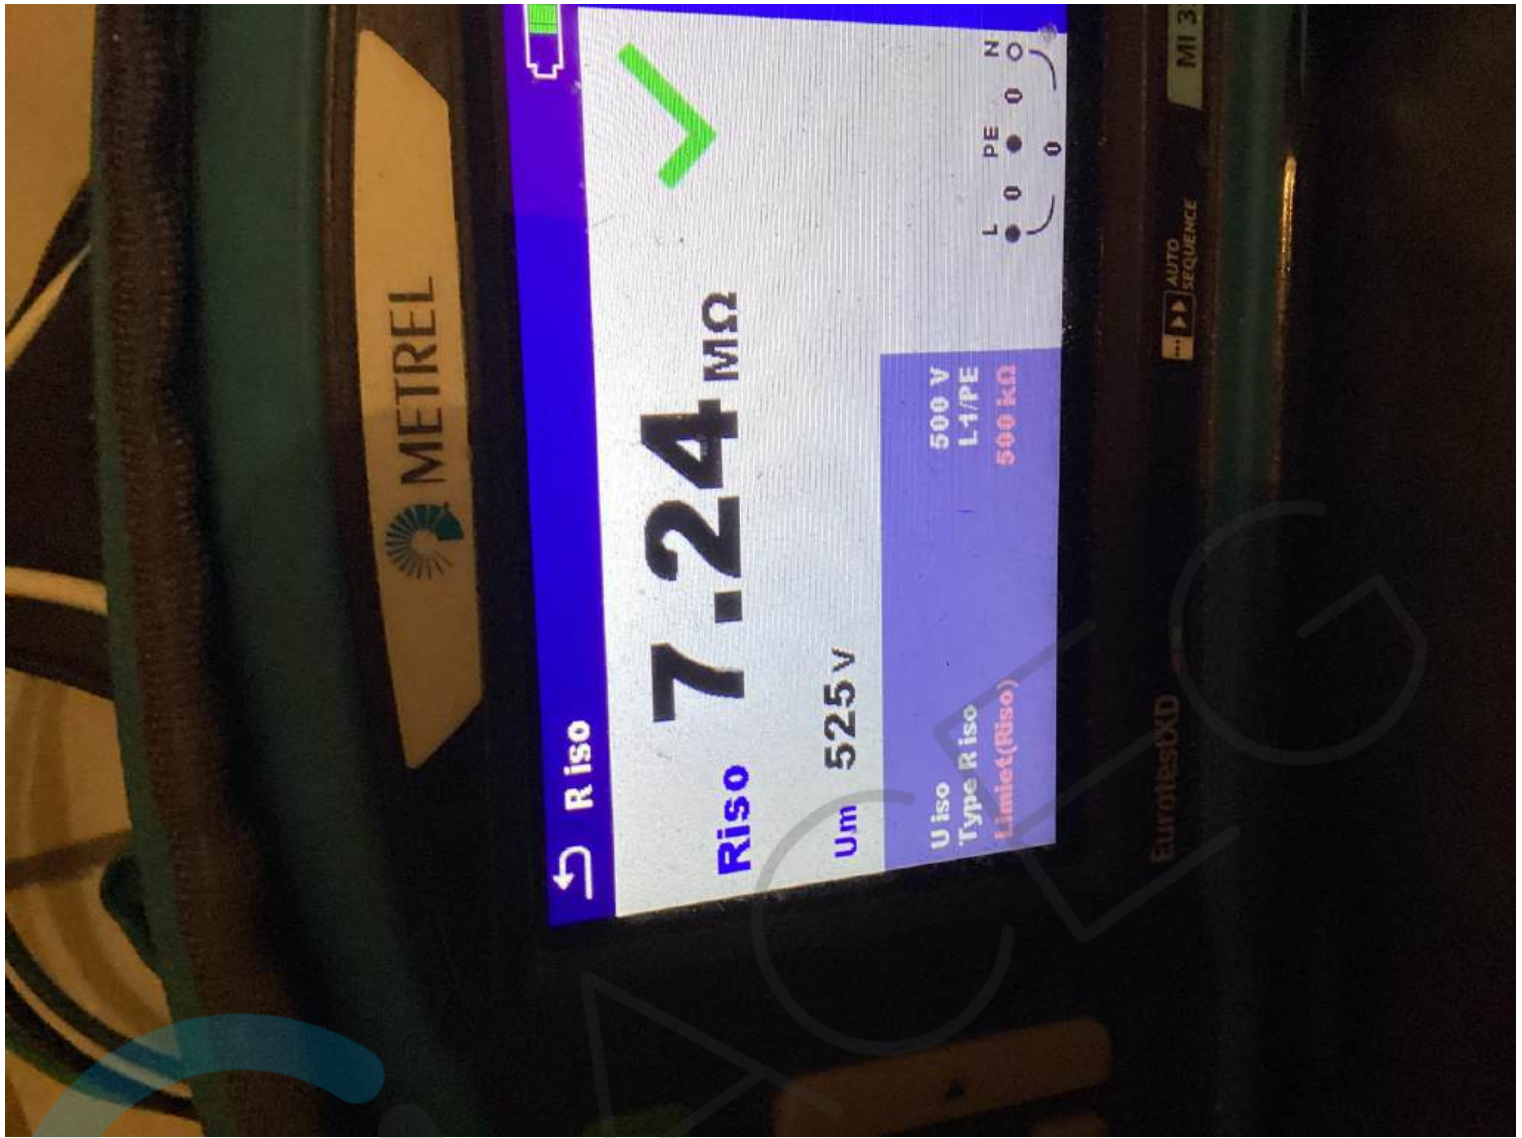
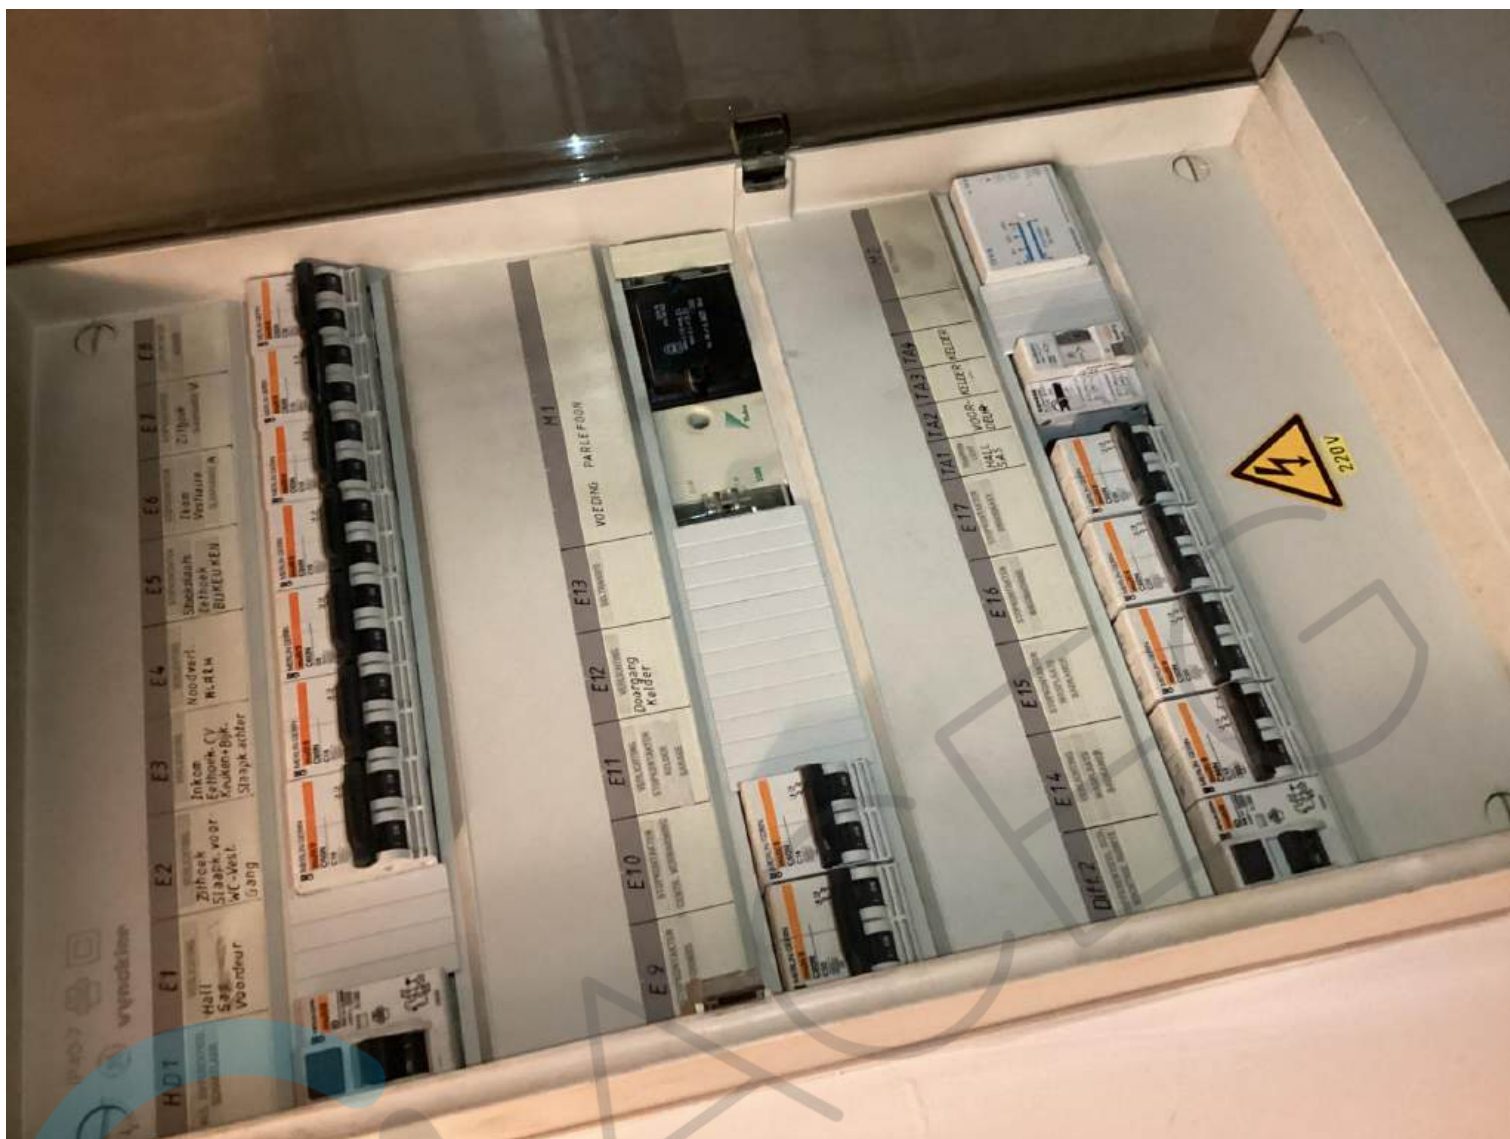
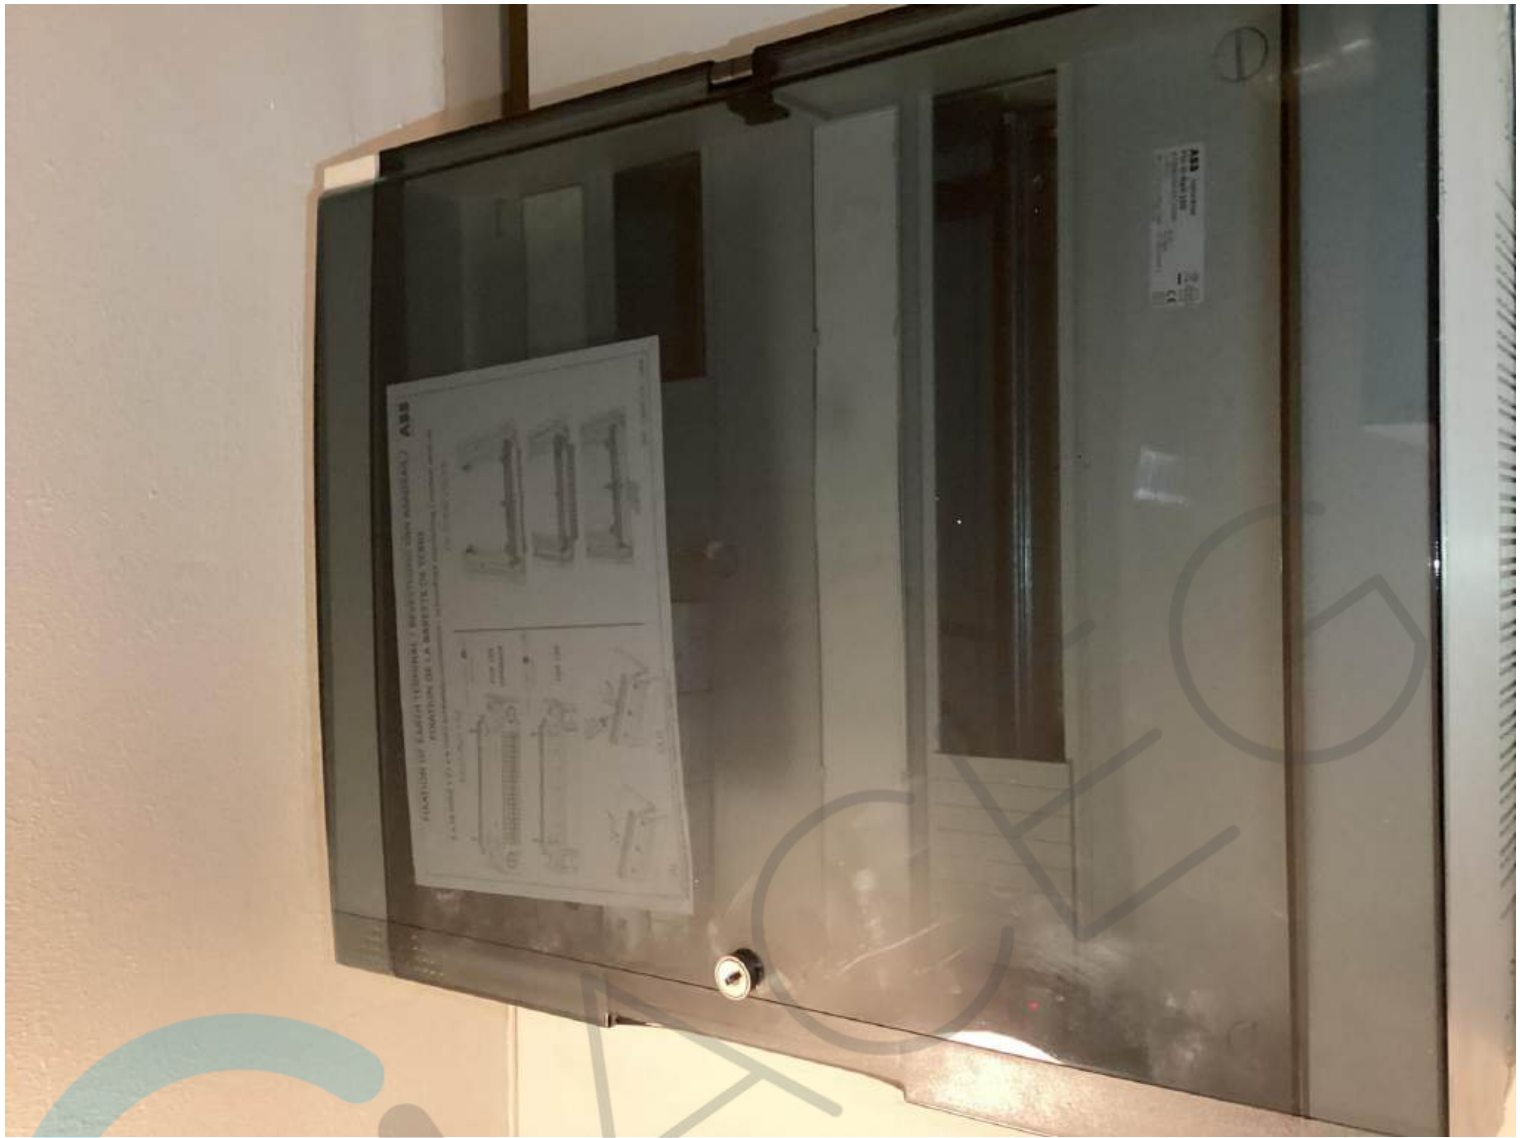
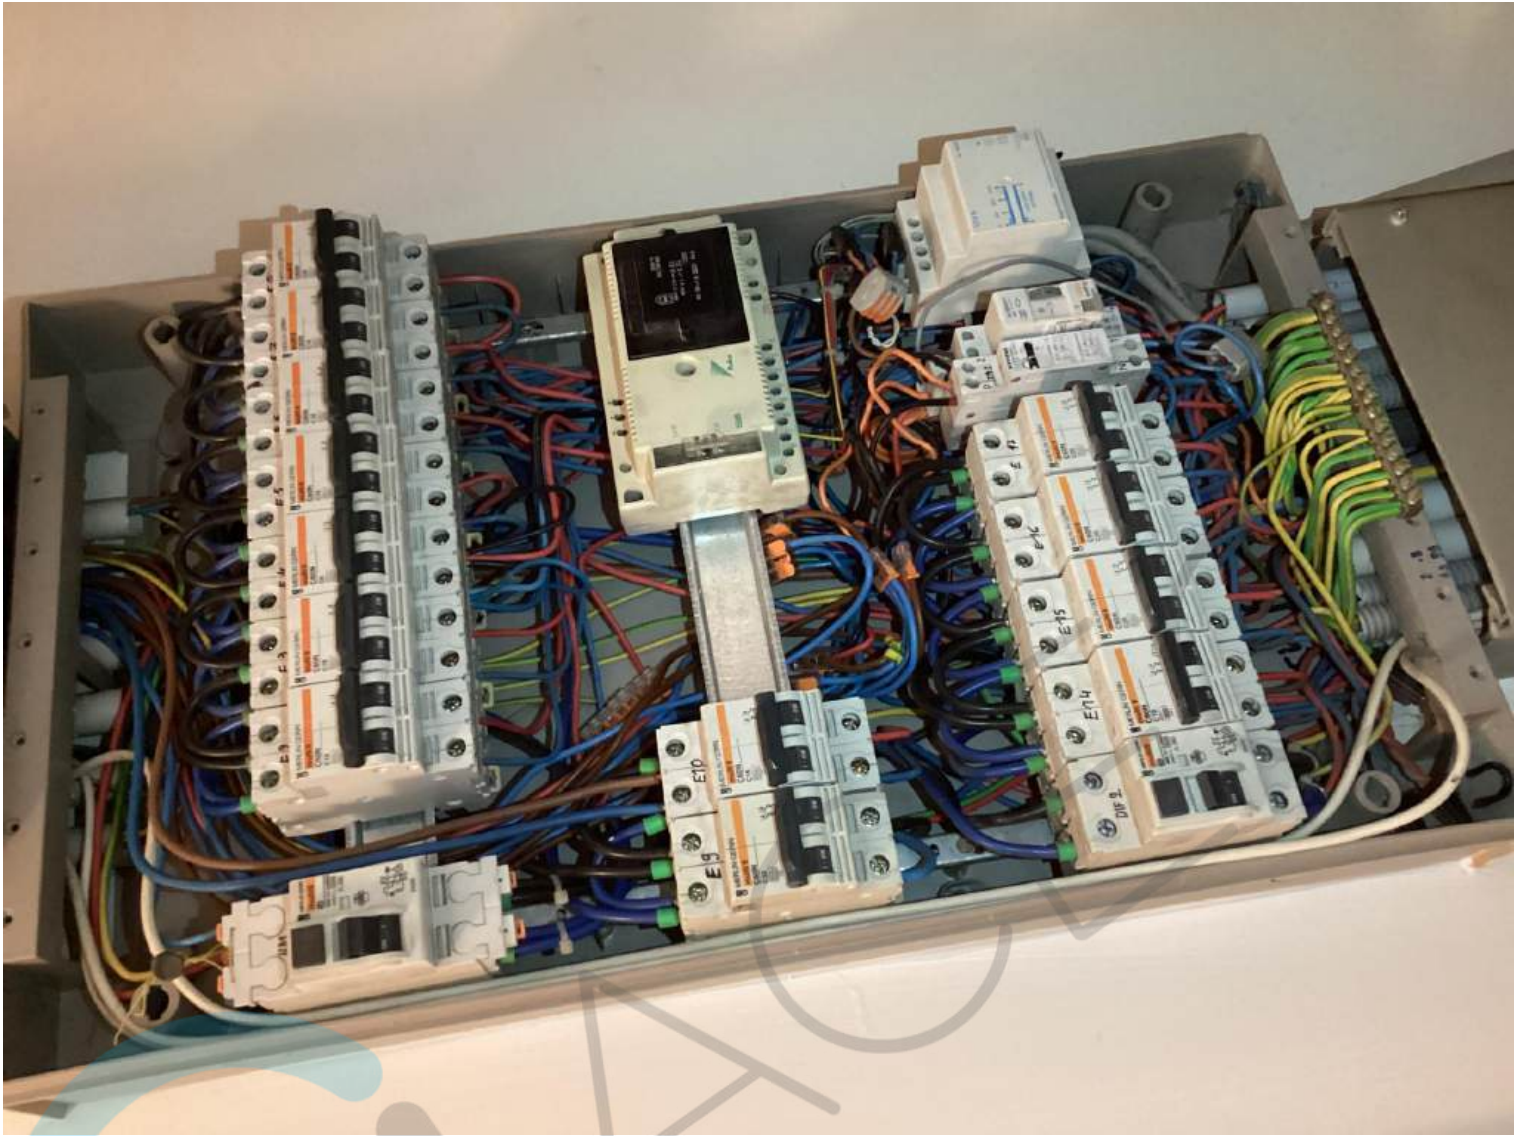
Kelder ( zie foto)

18.17 De niet-gebruikte leidingen verwijderen of aan de uiteinden te isoleren. (Boek 1 Onderafdeling 4.2.3.3.b)
